| ASEGURADORA | RENTING COLOMBIA SAS | | |
| NOMBRE | RENTING COLOMBIA S.A.S . | | |

**⚠ NOVEDADES Y CONDICIONES PARA LA ASEGURABILIDAD:**

• ESTRUCTURA DE CARROCERIA: REPARAR Y/O CAMBIAR ELEMENTOS

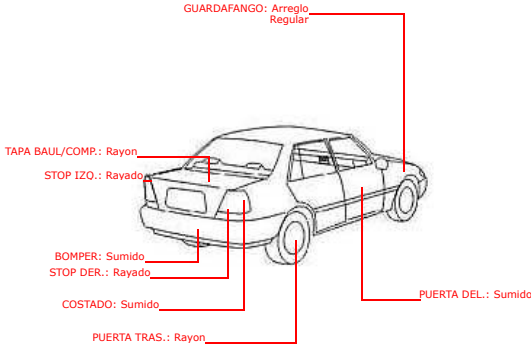
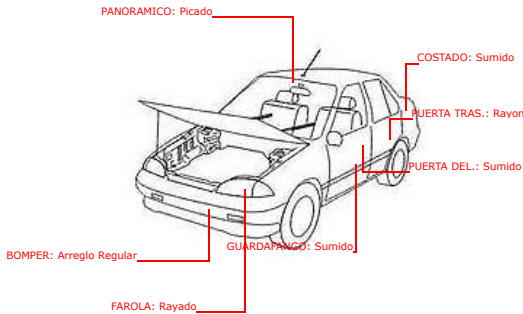
observaciones: VH PRESENTA 2 LLAVES, GATO, PALANCA, LLAVE PERNO, LLANTA DE REPUESTO, KIT DE CARRETERA INCOMPLETO, A/C FUNCIONAL. TAPIZADO SILLA MANCADO. PANORÁMICO DELANTERO SUSTITUIDO. SUMIDOS Y RAYONES EN GENERAL, NUEVA APLICACIÓN DE PINTURA. MOTIVO DE RECHAZO: PRESENTA GOLPE FUERTE Y PERFORACIÓN EN REFUERZO PISO DERECHO. ALTO GRADO DE OXIDACIÓN EN VISTA INFERIOR Y PIEZAS MECÁNICAS., DE ACUERDO A NUESTRO ANÁLISIS REALIZADO NO SE HALLARON INCONSIENCIAS EN NUESTRAS BASES DE DATOS, SISTEMAS DE IDENTIFICACIÓN ORIGINALES A LA FECHA DE LA INSPECCIÓN, PINTURA PRESENTA IMPUREZAS, PINTURA CON PERDIDA DE BRILLO, SE SUGIERE VERIFICAR HISTORIAL ANTE LAS AUTORIDADES COMPETENTES, SE SUGIERE SOLICITAR EL CERTIFICADO DE TRADICIÓN PARA DESCARTAR, MULTAS, EMBARGOS Y OTROS, NO SE REALIZAN PRUEBAS A LA CAJA DE CAMBIOS AUTOMÁTICA O TRIPTRONICA, SE SUGIERE REALIZAR SU VERIFICACION EN TALLERES ESPECIALIZ, PARA EFECTOS DE ASEGURABILIDAD Y/O COMERCIALIZACION SE SUGIERE CONFIRMAR DOCUMENTOS E HISTORIAL COMPLETO ANTE ENTIDADES DE CONTROL CORRESPONDIENTES, ESTRUCTURA DE CARROCERIA,

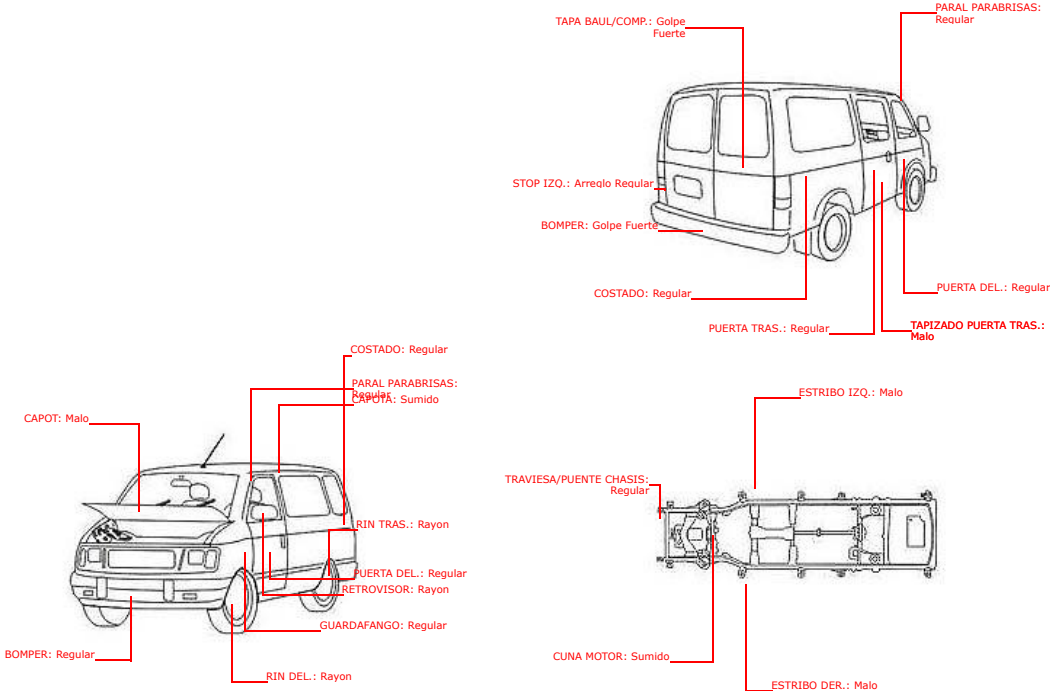
Observaciones: VH PRESENTA 1 LLAVE, KIT DE CARRETERA, GATO, LLANTA DE REPUESTO OK. NO PORTA LLAVE PERNOS, PALANCA. TAPIZADO DE ASIENTO DETERIORADOS Y TAPIZADO TECHO MANCHADO. CUERPO TRASERA NO ABRE. NO PORTA VARILLA MEDIDORA DE ACEITE, CARTERAS DE PUERTAS TRASERAS Y CUERPO. FOCOS DE OXIDACIÓN EN PARTES BAJAS DEL VEHICULO. MOTIVO DE RECHAZO: CORROSIÓN EN PIEZAS DE LATONERÍA, ESTRIBOS, TRAVIESA INFERIOR., VEHICULO PRESENTA DESGASTE ANORMAL DE LLANTAS, DE ACUERDO A NUESTRO ANÁLISIS REALIZADO NO SE HALLARON INCONSISTENCIAS EN NUESTRAS BASES DE DATOS, SISTEMAS DE IDENTIFICACIÓN ORIGINALES A LA FECHA DE LA INSPECCIÓN, PINTURA CON PERDIDA DE BRILLO, SE SUGIERE VERIFICAR HISTORIAL ANTE LAS AUTORIDADES COMPETENTES, NO PRESENTA AIRE ACONDICIONADO, SE SUGIERE SOLICITAR EL CERTIFICADO DE TRADICIÓN PARA DESCARTAR, MULTAS, EMBARGOS Y OTROS, PARA EFECTOS DE ASEGURABILIDAD Y/O COMERCIALIZACIÓN SE SUGIERE CONFIRMAR DOCUMENTOS E HISTORIAL COMPLETO ANTE ENTIDADES DE CONTROL CORRESPONDIENTES, LLANTAS, ESTRUCTURA DE CARROCERÍA, CORROSIÓN, BASES INFERIOR TRAVIESA,

- CORROSION: REPARAR Y/O CAMBIAR ELEMENTOS
- BASES INFERIOR TRAVIESA: REPARAR Y/O CAMBIAR ELEMENTOS
- ESTRUCTURA DE CARROCERIA: REPARAR Y/O CAMBIAR ELEMENTOS
- LLANTAS: REPARAR Y/O CAMBIAR ELEMENTOS

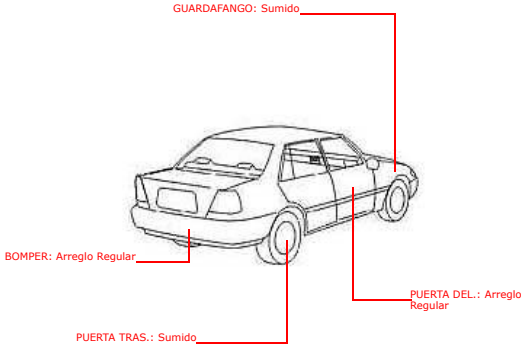
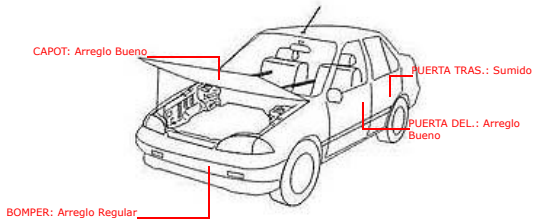
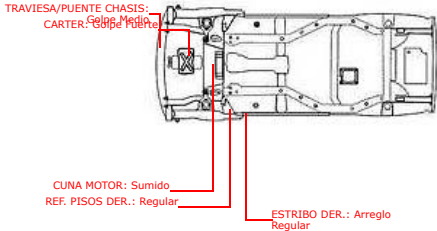
Observaciones: VH PRESENTA 2 LLAVES, GATO, PALANCA, LLAVE PERNO, LLANTA DE REPUESTO, KIT DE CARRETERA COMPLETO, A/C FUNCIONAL. TAPIZADO SILLA MANCHADO. SUMIDOS Y RAYONES EN GENERAL, NUEVA APLICACIÓN DE PINTURA. LEVE PICADO EN PANORÁMICO DELANTERO. OXIDACIÓN EN VISTA INFERIOR Y PIEZAS MECÁNICAS.MOTIVO DE RECHAZO: GOLPE EN GUARDAPOLVO METALICO TRASERO DERECHO, TRAVESIA INFERIOR,GOLPE/PERFORACIÓN EN REFUERZO PISO DERECHO., PRESENTA PISO DESGRAFADO, DE ACUERDO A NUESTRO ANÁLISIS REALIZADO NO SE HALLARON INCONSISTENCIAS EN NUESTRAS BASES DE DATOS, SISTEMAS DE IDENTIFICACIÓN ORIGINALES A LA FECHA DE LA INSPECCIÓN, PINTURA PRESENTA IMPUREZAS, PINTURA CON PERDIDA DE BRILLO, SE SUGIERE VERIFICAR HISTORIAL ANTE LAS AUTORIDADES COMPETENTES, SE SUGIERE SOLICITAR EL CERTIFICADO DE TRADICIÓN PARA DESCARTAR, MULTAS, EMBARGOS Y OTROS, PARA EFECTOS DE ASEGURABILIDAD Y/O COMERCIALIZACION SE SUGIERE CONFIRMAR DOCUMENTOS E HISTORIAL COMPLETO ANTE ENTIDADES DE CONTROL CORRESPONDIENTES, STOP TRASERO IZQUIERDO, ESTRUCTURA DE CARROCERIA, AFECTACION TRAVESIA INFERIOR CHASIS,

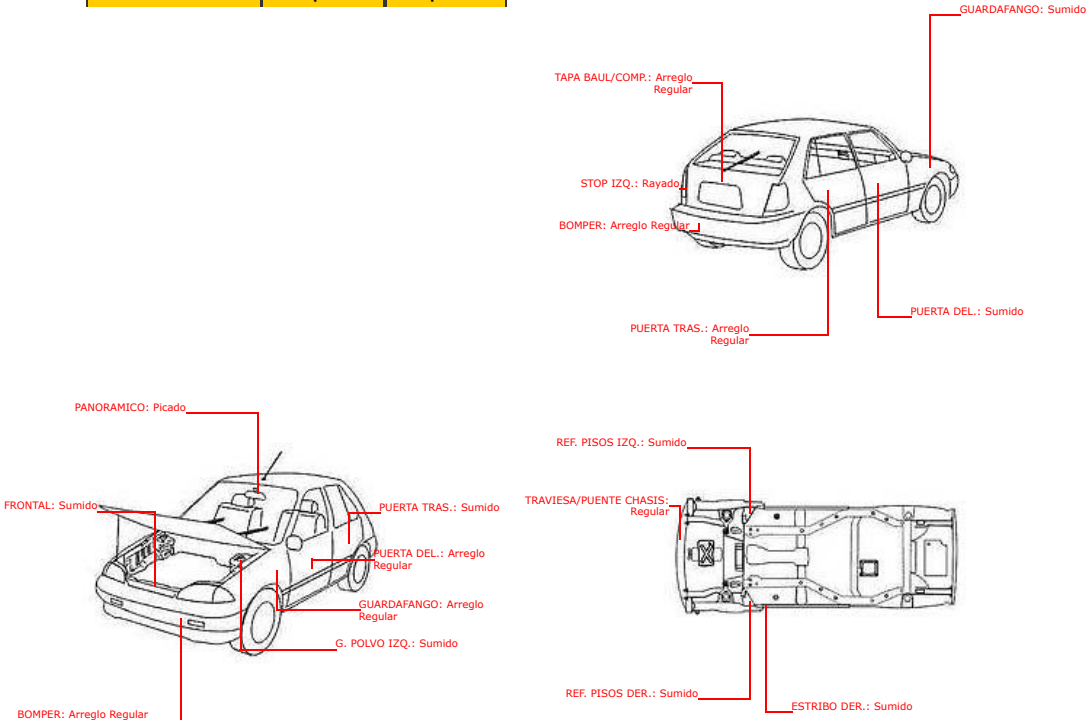
Observaciones: VH PRESENTA 2 LLAVES,GATO,LLAVE PERNOS/PALANCA, KIT DE CARRETERA COMPLETO, LLANTA DE REPUESTO.A/C FUNCIONAL. SUMIDOS Y RAYONES EN GENERAL,NUEVA APLICACIÓN DE PINTURA.PANORÁMICO DELANTERO SUSTITUIDO.TAPIZADO SILLA MANCHADO.MANIPULACIÓN EN TORNILLERÍA DE GUARDAFANGO,GUARDAPOLVO METALICO DELANTERO Y LEVE GOLPE Y DEFORMACIÓN EN CONCERTADOR DE BASE MARCO FRONTAL VISTA IZQ.ALTO GRADO DE OXIDACIÓN EN PARTE BAJA Y PIEZAS MECÁNICAS.MOTIVO DE RECHAZO:CORROSIÓN EN TRAVIESA INFERIOR, , DE ACUERDO A NUESTRO ANÁLISIS REALIZADO NO SE HALLARON INCONSISTENCIAS EN NUESTRAS BASES DE DATOS, SISTEMAS DE IDENTIFICACIÓN ORIGINALES A LA FECHA DE LA INSPECCIÓN, PINTURA PRESENTA IMPUREZAS, PINTURA CON PERDIDA DE BRILLO, SE SUGIERE VERIFICAR HISTORIAL ANTE LAS AUTORIDADES COMPETENTES, SE SUGIERE SOLICITAR EL CERTIFICADO DE TRADICIÓN PARA DESCARTAR, MULTAS, EMBARGOS Y OTROS, PARA EFECTOS DE ASEGURABILIDAD Y/O COMERCIALIZACION SE SUGIERE CONFIRMAR DOCUMENTOS E HISTORIAL COMPLETO ANTE ENTIDADES DE CONTROL CORRESPONDIENTES, CORROSION, AFECTACION TRAVIESA INFERIOR CHASIS,

- CORROSION: REPARAR Y/O CAMBIAR ELEMENTOS
- AFECTACION TRAVIESA INFERIOR CHASIS: REPARAR Y/O CAMBIAR ELEMENTOS

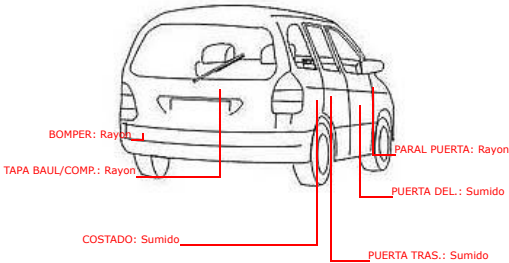
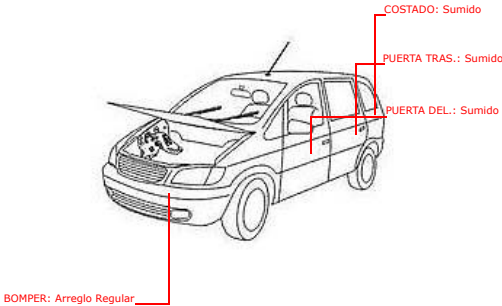
VH PRESENTA 2 CONTROLES DE ENCENDIDO/LLAVE PERNOS/GATO/KIT DE CARRETERA/PALANCA/LLANTA DE REPUESTO. A/C FUNCIONAL. SUMIDOS, RAYONES EN CONTORNO. BOMPER DELANTERO, TRASERO DESALINEADOS. LEVE PICADO EN PANORÁMICO DELANTERO. TAPIZADO TECHO MANCHADO. OXIDACIONES EN COMPONENTES DE SUSPENSIÓN, MECÁNICOS, LIMITACIÓN VISUAL POR PROTECTOR Y APLICACIÓN DE INMUNIZANTE. FUGA DE ACEITE MOTOR EN CARTER., , DE ACUERDO A NUESTRO ANÁLISIS REALIZADO NO SE HALLARON INCONSISTENCIAS EN NUESTRAS BASES DE DATOS, SISTEMAS DE IDENTIFICACIÓN ORIGINALES A LA FECHA DE LA INSPECCIÓN, PINTURA CON PERDIDA DE BRILLO. SE SUGIERE VERIFICAR HISTORIAL ANTE LAS AUTORIDADES COMPETENTES, SE SUGIERE SOLICITAR EL CERTIFICADO DE TRADICIÓN PARA DESCARTAR, MULTAS, EMBARGOS Y OTROS, NO SE REALIZAN PRUEBAS A LA CAJA DE CAMBIOS AUTOMATICA O TRIPTRONICA, SE SUGIERE REALIZAR SU VERIFICACION EN TALLERES ESPECIALIZ, PARA EFECTOS DE ASEGURABILIDAD Y/O COMERCIALIZACION SE SUGIERE CONFIRMAR DOCUMENTOS E HISTORIAL COMPLETO ANTE ENTIDADES DE CONTROL CORRESPONDIENTES, FUGA ACEITE MOTOR, CHASIS INMUNIZADO,

- CHASIS INMUNIZADO: REPARAR Y/O CAMBIAR ELEMENTOS
- FUGA ACEITE MOTOR: CORREGIR FUGA

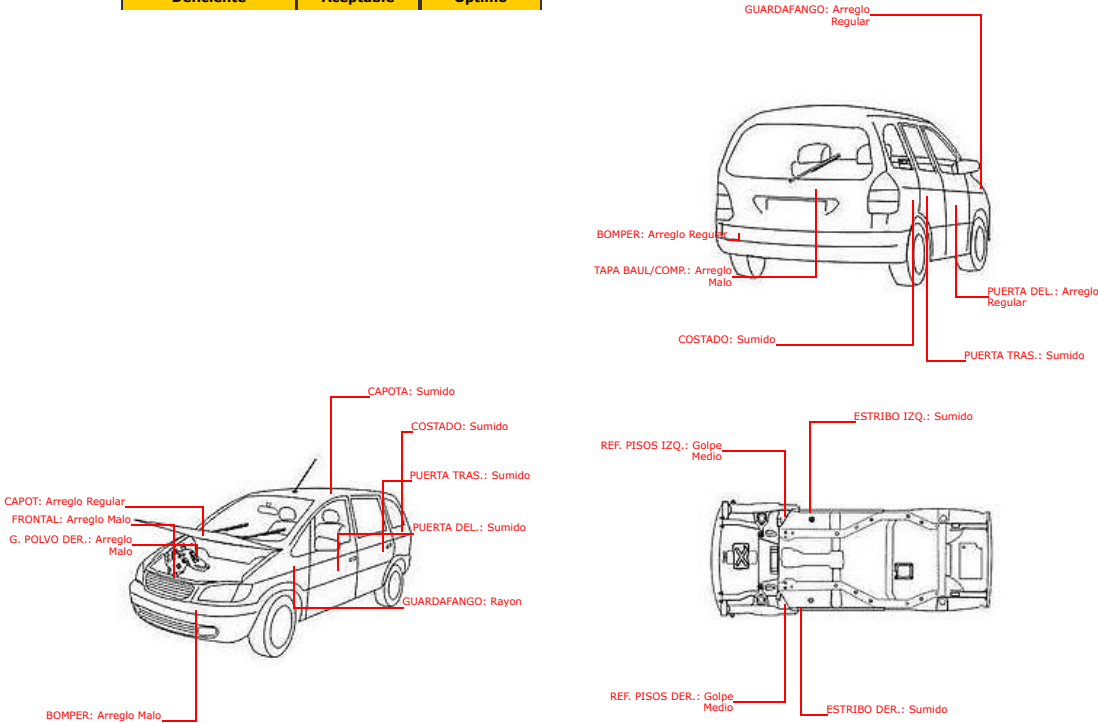
Observaciones: VH PRESENTA 1 LLAVE/LLAVE PERNOS/GATO/KIT DE CARRETERA/PALANCA/LLANTA DE REPUESTO. A/C FUNCIONAL. SUMIDOS, RAYONES Y FOCOS DE OXIDACIÓN EN CONTORNO. BOMPER DELANTERO, TRASERO DESALINEADOS. LEVE PICADO EN PANORÁMICO DELANTERO. TAPIZADOS MANCHADOS. ALTO GRADO DE OXIDACIÓN CON FOCOS DE CORROSIÓN EN COMPONENTES DE SUSPENSIÓN, MECÁNICOS, LIMITACIÓN VISUAL POR PROTECTOR. MOTIVO DE RECHAZO: GUARDAPOLVO METALICO DELANTERO Y MARCO FRONTAL EN LADO DERECHO PRESENTA ARREGLO CON MALA APLICACIÓN DE SOLDADURA., , PRESENTA MALA APLICACION DE PINTURA, SOLDADURA MAL APLICADA O NO APROPIADA, DE ACUERDO A NUESTRO ANÁLISIS REALIZADO NO SE HALLARON INCONSISTENCIAS EN NUESTRAS BASES DE DATOS, SISTEMAS DE IDENTIFICACIÓN ORIGINALES A LA FECHA DE LA INSPECCIÓN, PINTURA DE DIFERENTE TONALIDAD, PINTURA PRESENTA IMPUREZAS, PINTURA CON ACABADO PIEL NARANJA, PINTURA CON MARCAS DE LIJADO, PINTURA CON PERDIDA DE BRILLO, SE SUGIERE VERIFICAR HISTORIAL ANTE LAS AUTORIDADES COMPETENTES, SE SUGIERE SOLICITAR EL CERTIFICADO DE TRADICIÓN PARA DESCARTAR, MULTAS, EMBARGOS Y OTROS, PARA EFECTOS DE ASEGURABILIDAD Y/O COMERCIALIZACION SE SUGIERE CONFIRMAR DOCUMENTOS E HISTORIAL COMPLETO ANTE ENTIDADES DE CONTROL CORRESPONDIENTES, STOP TRASERO IZQUIERDO, ESTRUCTURA DE CARROCERÍA, MARCO FRONTAL, GUARDAPOLVOS METALICOS DELANTEROS,

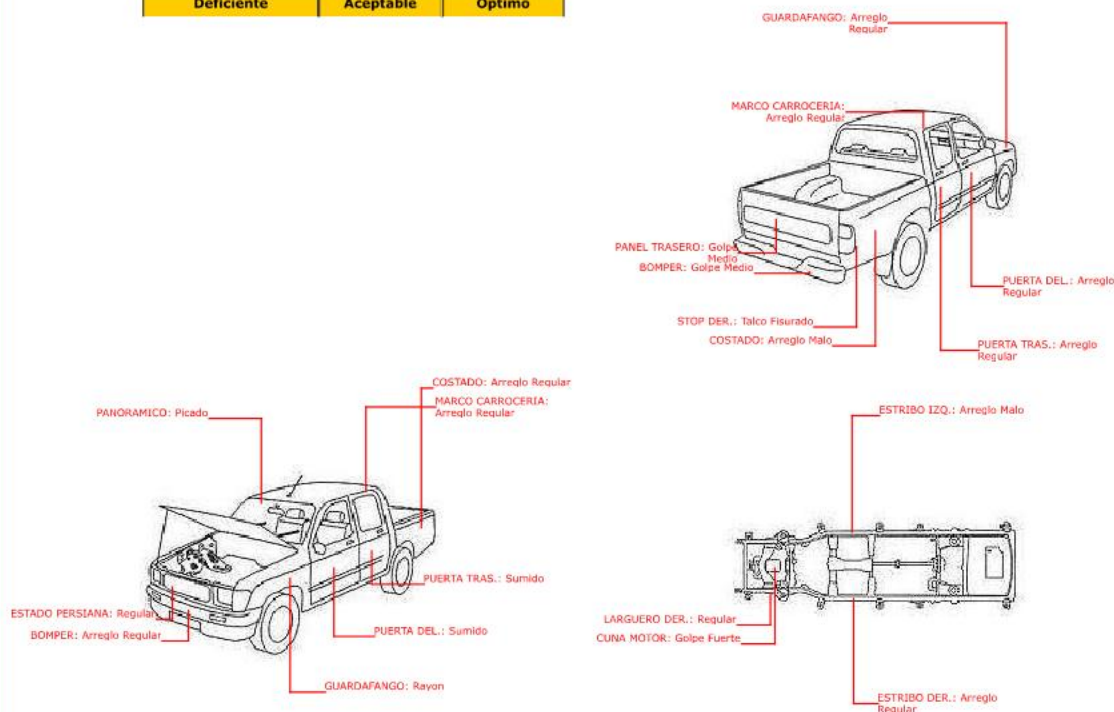
Observaciones: VH PRESENTA 2 LLAVES,GATO,PALANCA,LLAVE PERNO,LLANTA DE REPUESTO,KIT DE CARRETERA COMPLETO,A/C FUNCIONAL. MANIPULACIÓN EN TORNILLERÍA DE GUARDAFANGO DERECHO.PERFORACIONES EN COSTADOS/PLATÓN POR ADAPTACIÓN DE CARPA/BARRA ANTIUELCO.GOLPE EN TRAVIESA/SOPORTE TRANSMISIÓN.ALTO GRADO DE OXIDACIÓN EN PARTE BAJA.MOTIVO DE RECHAZO:DEFORMACIÓN EN CUNA MOTOR,GOLPE/DESGRAFE EN PANEL TRASERO,SOLDADURA MAL APLICADA EN MARCO CARRO/IZQ.DEFORMACIÓN/FISURA EN CONCENTRADOR DE VIGAS CHASIS DER., PRESENTA PISO DESGRAFADO, SOLDADURA MAL APLICADA O NO APROPIADA, DE ACUERDO A NUESTRO ANÁLISIS REALIZADO NO SE HALLARON INCONSIENCIAS EN NUESTRAS BASES DE DATOS, SISTEMAS DE IDENTIFICACIÓN ORIGINALES A LA FECHA DE LA INSPECCIÓN, PINTURA PRESENTA IMPUREZAS, PINTURA CON PERDIDA DE BRILLO, SE SUGIERE VERIFICAR HISTORIAL ANTE LAS AUTORIDADES COMPETENTES, SE SUGIERE SOLICITAR EL CERTIFICADO DE TRADICIÓN PARA DESCARTAR, MULTAS, EMBARGOS Y OTROS, PARA EFECTOS DE ASEGURABILIDAD Y/O COMERCIALIZACION SE SUGIERE CONFIRMAR DOCUMENTOS E HISTORIAL COMPLETO ANTE ENTIDADES DE CONTROL CORRESPONDIENTES. STOP TRAȘERO DERECHO. STOP TRAȘERO IZQUIERDO. ESTRUCTURA DE CARROCERÍA. CHASIS. PANEL TRAȘERO.

- STOP TRASERO IZQUIERDO: REPARAR Y/O CAMBIAR ELEMENTOS
- STOP TRASERO DERECHO: REPARAR Y/O CAMBIAR ELEMENTOS
- PRESENTA PISO DESGRAFADO: REPARAR PISO DESENGRAFADO
- CHASIS: REPARAR Y/O CAMBIAR ELEMENTOS
- ESTRUCTURA DE CARROCERIA: REPARAR Y/O CAMBIAR ELEMENTOS
- PANEL TRASERO: REPARAR Y/O CAMBIAR ELEMENTOS
- SOLDADURA MAL APLICADA O NO APROPIADA: CORREGIR SOLDADURA APLICADA

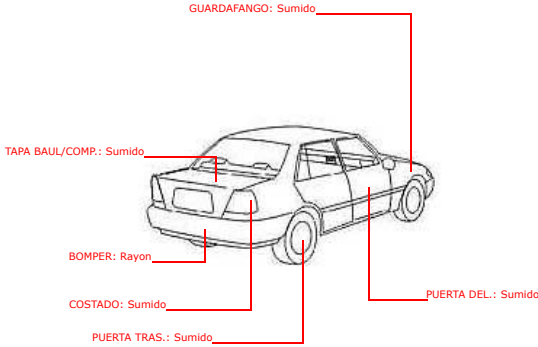
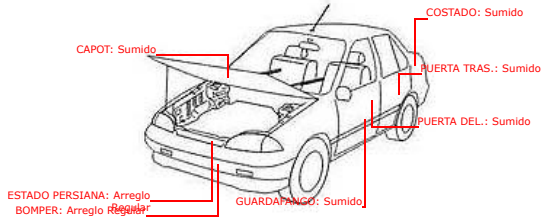
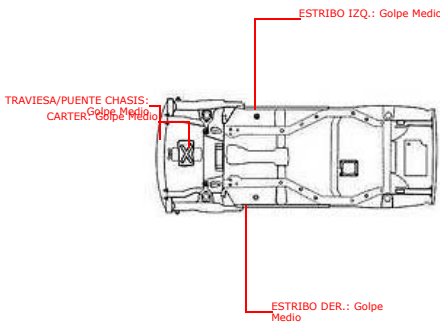
Observaciones: VH PRESENTA 1 CONTROL DE ENCENDIDO, 1 LLAVE DE APERTURA/LLAVE PERNOS/GATO/KIT DE CARRETERA/PALANCA/LLANTA DE REPUESTO. A/C FUNCIONAL. SUMIDOS, RAYONES EN CONTORNO. BOMPER DELANTERO, TRASERO DESALINEADOS. TAPIZADO DE ASIENTOS MANCHADOS. LEVE PICADO EN PANORÁMICO DELANTERO. OXIDACIONES EN COMPONENTES DE SUSPENSIÓN, MECÁNICOS, LIMITACIÓN VISUAL POR PROTECTOR. MOTIVO DE RECHAZO: TRAVIESA INFERIOR PRESENTA GOLPE.,, DE ACUERDO A NUESTRO ANÁLISIS REALIZADO NO SE HALLARON INCONSISTENCIAS EN NUESTRAS BASES DE DATOS, SISTEMAS DE IDENTIFICACIÓN ORIGINALES A LA FECHA DE LA INSPECCIÓN, PINTURA DE DIFERENTE TONALIDAD, PINTURA PRESENTA IMPUREZAS, PINTURA CON ACABADO PIEL NARANJA, PINTURA CON MARCAS DE LIJADO, PINTURA CON PERDIDA DE BRILLO, SE SUGIERE VERIFICAR HISTORIAL ANTE LAS AUTORIDADES COMPETENTES, SE SUGIERE SOLICITAR EL CERTIFICADO DE TRADICIÓN PARA DESCARTAR, MULTAS, EMBARGOS Y OTROS, NO SE REALIZAN PRUEBAS A LA CAJA DE CAMBIOS AUTOMÁTICA O TRIPTRONICA, SE SUGIERE REALIZAR SU VERIFICACIÓN EN TALLERES ESPECIALIZ, PARA EFECTOS DE ASEGURABILIDAD Y/O COMERCIALIZACION SE SUGIERE CONFIRMAR DOCUMENTOS E HISTORIAL COMPLETO ANTE ENTIDADES DE CONTROL CORRESPONDIENTES, CHASIS, AFECTACION TRAVIESA INFERIOR CHASIS,

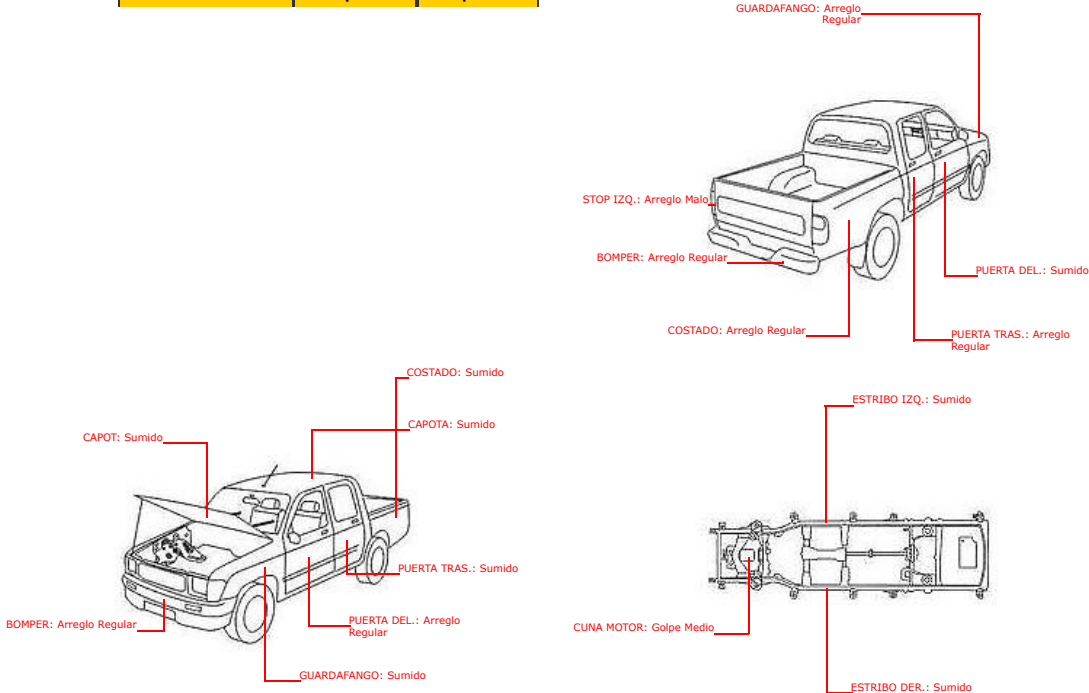
Observaciones: VH PRESENTA 1 LLAVE/LLAVE PERNOS/GATO/KIT DE CARRETERA/PALANCA/LLANTA DE REPUESTO. A/C FUNCIONAL. SUMIDOS, RAYONES EN CONTORNO. ESPALDAR CABINA CON A/REGULAR. TAPIZADO TECHO, ASIENTOS MANCHADOS. PLATÓN PERFORADO POR ADAPTE DE BARRA ANTIVUELCO. LEVE PICADO EN PANORÁMICO DELANTERO. ALTO GRADO DE OXIDACIÓN CON INICIO DE CORROSIÓN EN COMPONENTES DE SUSPENSIÓN, MECÁNICOS, LIMITACIÓN VISUAL POR PROTECTOR Y APLICACIÓN DE TRATAMIENTO INMUNIZANTE, ASEGURABILIDAD SUJETA A POLÍTICAS DE COMPAÑIA. , PRESENTA MALA APLICACION DE PINTURA, VEHICULO PRESENTA DESGASTE ANORMAL DE LLANTAS, DE ACUERDO A NUESTRO ANÁLISIS REALIZADO NO SE HALLARON INCONSISTENCIAS EN NUESTRAS BASES DE DATOS, SISTEMAS DE IDENTIFICACIÓN ORIGINALES A LA FECHA DE LA INSPECCIÓN, PINTURA DE DIFERENTE TONALIDAD, PINTURA PRESENTA IMPUREZAS, PINTURA CON ACABADO PIEL NARANJA, PINTURA CON MARCAS DE LIJADO, PINTURA CON PERDIDA DE BRILLO, SE SUGIERE VERIFICAR HISTORIAL ANTE LAS AUTORIDADES COMPETENTES, SE SUGIERE SOLICITAR EL CERTIFICADO DE TRADICIÓN PARA DESCARTAR, MULTAS, EMBARGOS Y OTROS, PARA EFECTOS DE ASEGURABILIDAD Y/O COMERCIALIZACION SE SUGIERE CONFIRMAR DOCUMENTOS E HISTORIAL COMPLETO ANTE ENTIDADES DE CONTROL CORRESPONDIENTES, LLANTAS, STOP TRASERO IZQUIERDO, CHASIS INMUNIZADO,

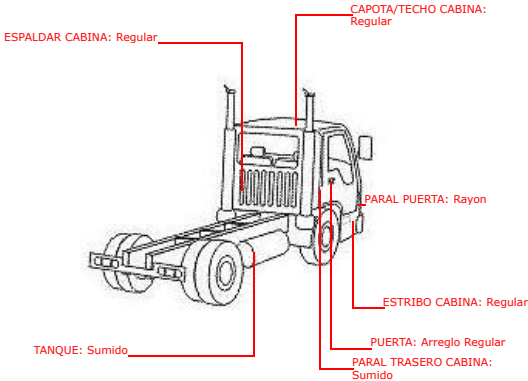
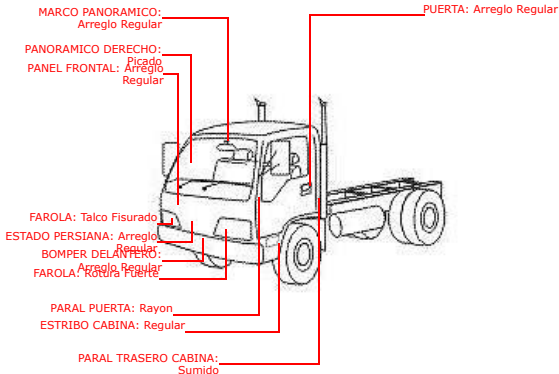
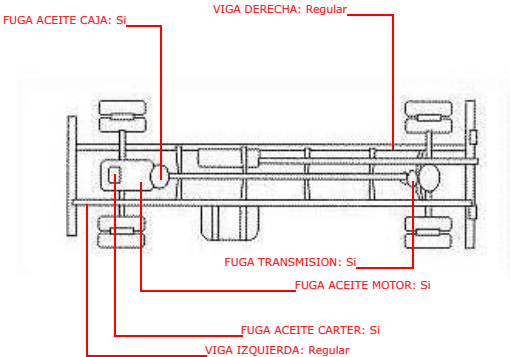
Observaciones: VH PRESENTA 1 LLAVE/KIT DE CARRETERA/LLANTA DE REPUESTO. NO PRESENTA: PALANCA/GATO/LLAVE PERNOS. SUMIDOS, RAYONES EN CONTORNO. PICADO EN PANORÁMICO. CAMBIAR LLANTAS. TALCO DE TACOMETRO PARTIDO. MOTIVO DE REHAZO: (REFUERZOS DE PISO, VIGAS & P/CABINA PRESENTAN APLICACIÓN DE SOLDADURA, ALTO GRADO DE CORROSIÓN), (E/CABINA PERFORADO POR ADAPTE DE CAJA FUERTE), (VIGAS DE CHASIS, CAJA DE DIRECCION CON CORROSION, RINES)., NUMERO DE MOTOR Y CHASIS ILEGIBLES POR ALTO GRADO DE OXIDACION, PRESENTA MALA APLICACION DE PINTURA, SOLDADURA MAL APLICADA O NO APROPIADA, VEHICULO PRESENTA DESGASTE ANORMAL DE LLANTAS, DE ACUERDO A NUESTRO ANÁLISIS REALIZADO NO SE HALLARON INCONSISTENCIAS EN NUESTRAS BASES DE DATOS, PINTURA DE DIFERENTE TONALIDAD, PINTURA PRESENTA IMPUREZAS, PINTURA CON MARCAS DE LIJADO, PINTURA CON PERDIDA DE BRILLO, SE SUGIERE VERIFICAR HISTORIAL ANTE LAS AUTORIDADES COMPETENTES, SE SUGIERE SOLICITAR EL CERTIFICADO DE TRADICION PARA DESCARTAR, MULTAS, EMBARGOS Y OTROS, NUMERO DE SERIE ORIGINAL, PARA EFECTOS DE ASEGURABILIDAD Y/O COMERCIALIZACION SE SUGIERE CONFIRMAR DOCUMENTOS E HISTORIAL COMPLETO ANTE ENTIDADES DE CONTROL CORRESPONDIENTES, FRENOS, DIRECCION, SUSPENSION, LLANTAS, UNIDAD DELANTERA DERECHA, UNIDAD DELANTERA IZQUIERDA, FUGA ACEITE MOTOR, FUGA ACEITE TRANSMISION, ESTRUCTURA DE CARROCERIA, CHASIS, CORROSION, PISO CARROCERIA, RINES,

- LLANTAS: REPARAR Y/O CAMBIAR ELEMENTOS
- FUGA ACEITE MOTOR: CORREGIR FUGA
- UNIDAD DELANTERA DERECHA: REPARAR Y/O CAMBIAR ELEMENTOS
- UNIDAD DELANTERA IZQUIERDA: REPARAR Y/O CAMBIAR ELEMENTOS
- SOLDADURA MAL APLICADA O NO APROPIADA: CORREGIR SOLDADURA APLICADA
- ESTRUCTURA DE CARROCERIA: REPARAR Y/O CAMBIAR ELEMENTOS
- PISO CARROCERIA: REPARAR Y/O CAMBIAR ELEMENTOS
- CHASIS: REPARAR Y/O CAMBIAR ELEMENTOS
- CORROSION: REPARAR Y/O CAMBIAR ELEMENTOS
- FUGA ACEITE TRANSMISION: CORREGIR FUGA
- FRENOS: REPARAR Y/O CAMBIAR ELEMENTOS
- SUSPENSION: REPARAR Y/O CAMBIAR ELEMENTOS
- RINES: REPARAR Y/O CAMBIAR ELEMENTOS
- DIRECCION: REPARAR Y/O CAMBIAR ELEMENTOS

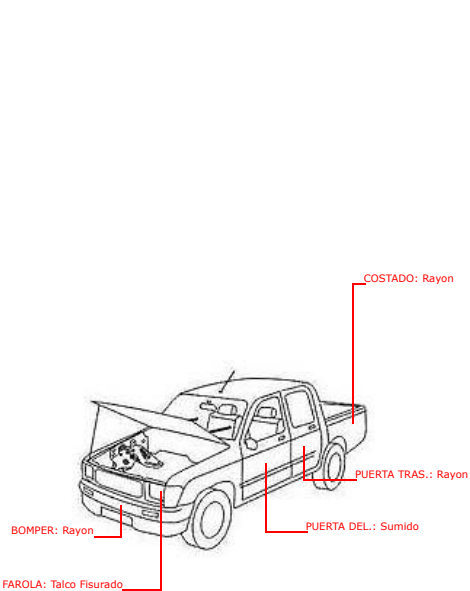
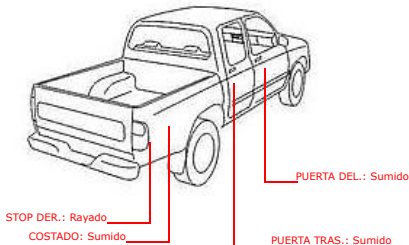
Observaciones: VH PRESENTA 2 LLAVES, GATO, PALANCA, LLAVE PERNO, LLANTA DE REPUESTO, EQUIPO DE CARRETERA COMPLETO, A/C FUNCIONAL. BOMPER DELANTERO DESALINEADO. FAROLA IZQ PRESENTA FISURA. SUMIDOS Y RAYONES. LEVE PICADO EN PANORÁMICO DELANTERO. LIMITACIÓN VISTA INFERIOR POR PROTECTOR E INMUNIZANTE. ALTO GRADO DE OXIDACIÓN EN PARTE BAJA Y PIEZAS MECÁNICAS., , DE ACUERDO A NUESTRO ANÁLISIS REALIZADO NO SE HALLARON INCONSISTENCIAS EN NUESTRAS BASES DE DATOS, SISTEMAS DE IDENTIFICACIÓN ORIGINALES A LA FECHA DE LA INSPECCIÓN, SE SUGIERE VERIFICAR HISTORIAL ANTE LAS AUTORIDADES COMPETENTES, SE SUGIERE SOLICITAR EL CERTIFICADO DE TRADICIÓN PARA DESCARTAR, MULTAS, EMBARGOS Y OTROS, PARA EFECTOS DE ASEGURABILIDAD Y/O COMERCIALIZACION SE SUGIERE CONFIRMAR DOCUMENTOS E HISTORIAL COMPLETO ANTE ENTIDADES DE CONTROL CORRESPONDIENTES, UNIDAD DELANTERA IZQUIERDA, CHASIS INMUNIZADO,

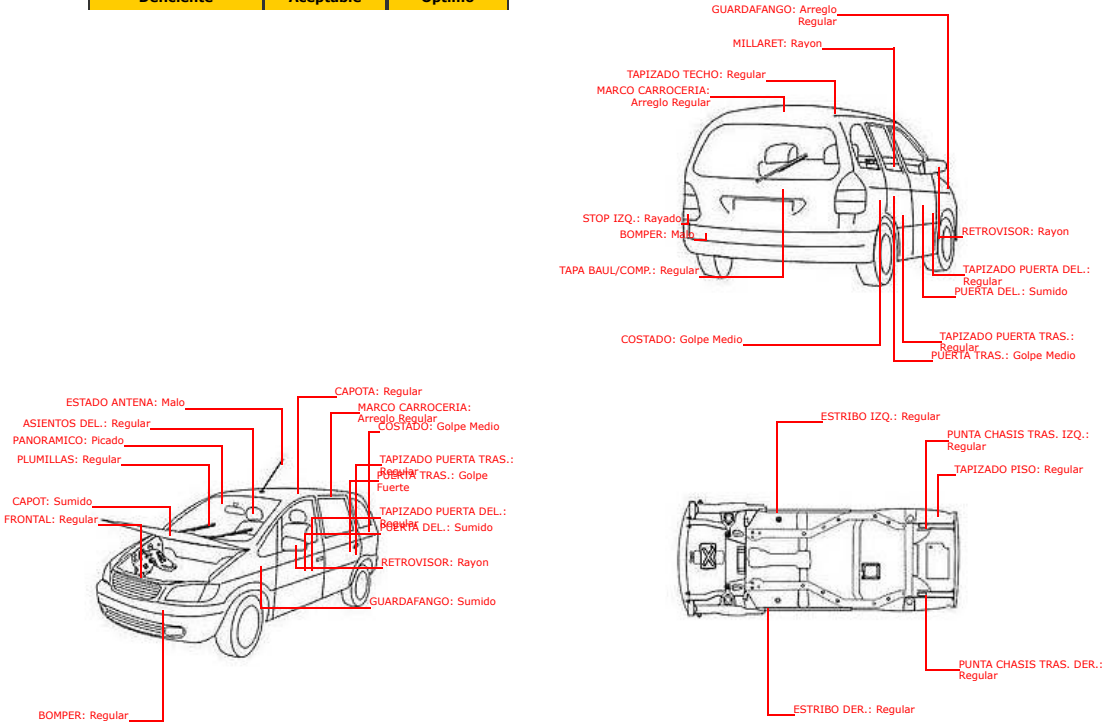
Observaciones: VH PRESENTA 1 LLAVE/GATO NO/LLAVE PERNOS NO /KIT DE CARRETERA COMPLETO/LLANTA DE REPUESTO NO. A/C NO. PORTA ESCALERA CON ROTURA. TAPICERÍA ROTA. FOCOS DE OXIDACIÓN EN LATONERIA. TRAVIESA NO GENUINA. PUERTA TRAS" DERE" CON MECANISMO DE CIERRE MALO. APLICACIÓN DE CAPA INMUNIZANTE EN COMPONENTES MECÁNICOS Y ESTRUCTURALES. EXPLORADORAS MANCHADAS. MOTIVO DE RECHAZO:INOPERATIVO, NO SE VERIFICA FUNCIONAMIENTO DE SISTEMA ELÉCTRICO/MECÁNICO, CORROSIÓN EN ESTRIBOS, PUNTA DE CHASIS TRASERAS, MARCO FRONTAL., PRESENTA SUPERFICIE DEL NUMERO DE MOTOR DETERIORADA POR CORROSIÓN NO SALE LA IMPRONTA NO SE LE DA CONCEPTO TÉCNICO, PRESENTA MALA APLICACION DE PINTURA, PINTURA EN MAL ESTADO, SOLICITAR REVISION SIJIN CERTIFICADA, DE ACUERDO A NUESTRO ANÁLISIS REALIZADO NO SE HALLARON INCONSISTENCIAS EN NUESTRAS BASES DE DATOS, PINTURA DE DIFERENTE TONALIDAD, PINTURA PRESENTA IMPUREZAS, PINTURA CON MARCAS DE LIJADO, PINTURA CON PERDIDA DE BRILLO, PIEZAS DE LATONERÍA EN MAL ESTADO, SE SUGIERE VERIFICAR HISTORIAL ANTE LAS AUTORIDADES COMPETENTES, NO PRESENTA AIRE ACONDICIONADO, SE SUGIERE SOLICITAR EL CERTIFICADO DE TRADICIÓN PARA DESCARTAR, MULTAS, EMBARGOS Y OTROS, NUMERO DE SERIE ORIGINAL, NUMERO DE CHASIS ORIGINAL, PARA EFECTOS DE ASEGURABILIDAD Y/O COMERCIALIZACION SE SUGIERE CONFIRMAR DOCUMENTOS E HISTORIAL COMPLETO ANTE ENTIDADES DE CONTROL CORRESPONDIENTES, ESTRUCTURA DE CARROCERIA, CHASIS, CORROSION, MARCO FRONTAL, CHASIS INMUNIZADO, VEHICULO INOPERATIVO,

- CORROSION: REPARAR Y/O CAMBIAR ELEMENTOS
- ESTRUCTURA DE CARROCERIA: REPARAR Y/O CAMBIAR ELEMENTOS
- CHASIS: REPARAR Y/O CAMBIAR ELEMENTOS
- VEHICULO INOPERATIVO: REPARAR Y/O CAMBIAR ELEMENTOS
- MARCO FRONTAL: REPARAR Y/O CAMBIAR ELEMENTOS
- CHASIS INMUNIZADO: REPARAR Y/O CAMBIAR ELEMENTOS
- SOLICITAR REVISION SIJIN CERTIFICADA: SOLICITAR SIJIN CERTIFICADA

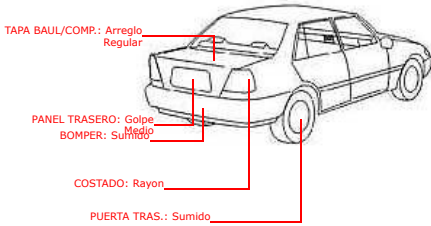
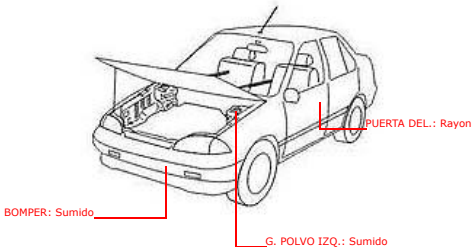
Observaciones: VH PRESENTA 2 LLAVES, GATO, LLAVE PERNOS, PALANCA, KIT DE CARRETERA INCOMPLETO, LLANTA DE REPUESTO. A/C FUNCIONAL. TAPIZADO SILLA MANOCHADO. LEVE PICADO EN PANORÁMICO DELANTERO. NUEVA APLICACIÓN DE PINTURA, SUMIDOS Y RAYONES. CARTER PRESENTA GOLPE. OXIDACIÓN EN VISTA INFERIOR Y PIEZAS MECÁNICAS. MOTIVO DE RECHAZO GOLPE Y DESGRAFE EN PANEL TRASERO.,, PRESENTA PISO DESGRAFADO, DE ACUERDO A NUESTRO ANÁLISIS REALIZADO NO SE HALLARON INCONSISTENCIAS EN NUESTRAS BASES DE DATOS, SISTEMAS DE IDENTIFICACIÓN ORIGINALES A LA FECHA DE LA INSPECCIÓN, PINTURA PRESENTA IMPUREZAS, PINTURA CON PERDIDA DE BRILLO, SE SUGIERE VERIFICAR HISTORIAL ANTE LAS AUTORIDADES COMPETENTES, SE SUGIERE SOLICITAR EL CERTIFICADO DE TRADICIÓN PARA DESCARTAR, MULTAS, EMBARGOS Y OTROS, NO SE REALIZAN PRUEBAS A LA CAJA DE CAMBIOS AUTOMÁTICA O TRIPTRONICA, SE SUGIERE REALIZAR SU VERIFICACIÓN EN TALLERES ESPECIALIZ, PARA EFECTOS DE ASEGURABILIDAD Y/O COMERCIALIZACIÓN SE SUGIERE CONFIRMAR DOCUMENTOS E HISTORIAL COMPLETO ANTE ENTIDADES DE CONTROL CORRESPONDIENTES, ESTRUCTURA DE CARROCERÍA, PANEL TRASERO,

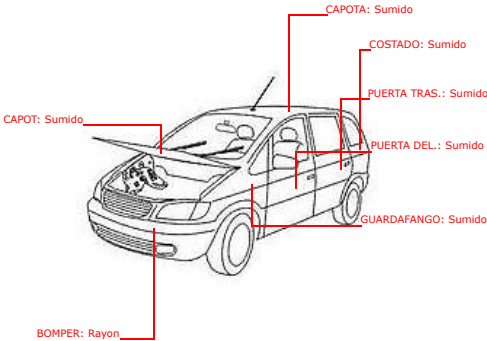
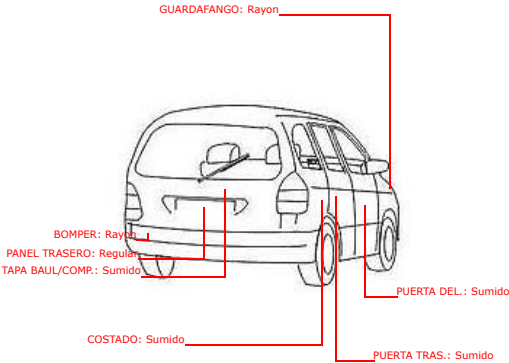
Observaciones: VH PRESENTA 2 CONTROLES DE ENCENDIDO/LLAVE PERNOS/GATO/KIT DE CARRETERA/PALANCA/LLANTA DE REPUESTO. A/C FUNCIONAL. SUMIDOS, RAYONES EN CONTORNO. LEVE PICADO EN PANORÁMICO DELANTERO. BOMPER DELANTERO, TRASERO DESALINEADOS. TAPIZADOS MANCHADOS. OXIDACIONES EN COMPONENTES DE SUSPENSIÓN, MECÁNICOS, LIMITACIÓN VISUAL POR PROTECTOR. MOTIVO DE RECHAZO: PANEL TRASERO PRESENTA PERFORACIÓN., , VEHICULO PRESENTA DESGASTE ANORMAL DE LLANTAS, DE ACUERDO A NUESTRO ANÁLISIS REALIZADO NO SE HALLARON INCONSISTENCIAS EN NUESTRAS BASES DE DATOS, SISTEMAS DE IDENTIFICACIÓN ORIGINALES A LA FECHA DE LA INSPECCIÓN, PINTURA CON PERDIDA DE BRILLO, SE SUGIERE VERIFICAR HISTORIAL ANTE LAS AUTORIDADES COMPETENTES, SE SUGIERE SOLICITAR EL CERTIFICADO DE TRADICIÓN PARA DESCARTAR, MULTAS, EMBARGOS Y OTROS, PARA EFECTOS DE ASEGURABILIDAD Y/O COMERCIALIZACIÓN SE SUGIERE CONFIRMAR DOCUMENTOS E HISTORIAL COMPLETO ANTE ENTIDADES DE CONTROL CORRESPONDIENTES, ESTRUCTURA DE CARROCERIA, PANEL TRASERO,

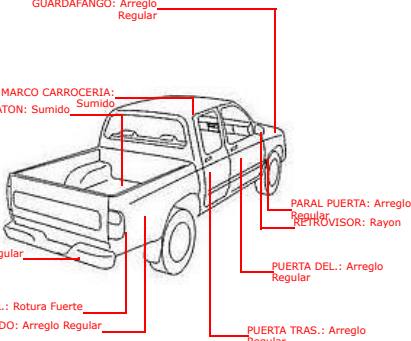
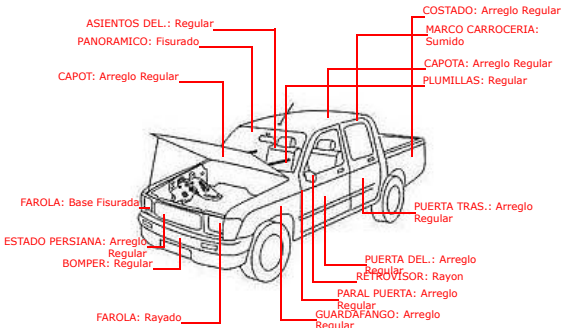
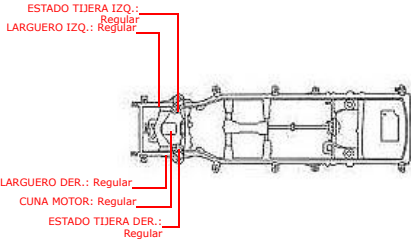
Observaciones: VH PRESENTA 1 LLAVE CONTROL/GATO/LLAVE PERNOS/KIT DE CARRETERA INCOMPLETO/LLANTA DE REPUESTO. A/C FUNCIONAL. BOMPER DEL ROTO, PLATON PERFORADO POR ADAPTACION DE SISTEMA GAS NATURAL. FAROLA IZQUIERDA MANCHADA. BOMPER TRASERO SIN BOCELES. TAPICERÍA ROTA. APLICACIÓN DE CAPA INMUNIZANTE EN COMPONENTES MECÁNICOS Y ESTRUCTURALES. NO ASEGURABLE POR: CORROSIÓN EN CHASIS, SISTEMA DE SUSPENSIÓN, FRENOS, COSTADO TRASERO DERECHO., NUMERO DE CHASIS ILEGIBLE POR ALTO GRADO DE OXIDACIÓN, PUEDE AFECTAR TRAMITES ANTE TRANSITO, PRESENTA MALA APLICACION DE PINTURA, DE ACUERDO A NUESTRO ANÁLISIS REALIZADO NO SE HALLARON INCONSISTENCIAS EN NUESTRAS BASES DE DATOS, PINTURA DE DIFERENTE TONALIDAD, PINTURA PRESENTA IMPUREZAS, PINTURA CON PERDIDA DE BRILLO, VEHICULO CON CONVERSION A GAS NATURAL VEHICULAR, SE SUGIERE VERIFICAR HISTORIAL ANTE LAS AUTORIDADES COMPETENTES, SE SUGIERE SOLICITAR EL CERTIFICADO DE TRADICIÓN PARA DESCARTAR, MULTAS, EMBARGOS Y OTROS, NUMERO DE MOTOR ORIGINAL, NUMERO DE SERIE ORIGINAL, PARA EFECTOS DE ASEGURABILIDAD Y/O COMERCIALIZACION SE SUGIERE CONFIRMAR DOCUMENTOS E HISTORIAL COMPLETO ANTE ENTIDADES DE CONTROL CORRESPONDIENTES, FRENOS, SUSPENSION, LLANTAS, STOP TRASERO DERECHO, STOP TRASERO IZQUIERDO, UNIDAD DELANTERA DERECHA, ESTRUCTURA DE CARROCERIA, CHASIS, CORROSION, CHASIS INMUNIZADO,

- ESTRUCTURA DE CARROCERIA: REPARAR Y/O CAMBIAR ELEMENTOS
- LLANTAS: REPARAR Y/O CAMBIAR ELEMENTOS
- CORROSION: REPARAR Y/O CAMBIAR ELEMENTOS
- CHASIS INMUNIZADO: REPARAR Y/O CAMBIAR ELEMENTOS
- CHASIS: REPARAR Y/O CAMBIAR ELEMENTOS
- SUSPENSION: REPARAR Y/O CAMBIAR ELEMENTOS
- FRENOS: REPARAR Y/O CAMBIAR ELEMENTOS
- UNIDAD DELANTERA DERECHA: REPARAR Y/O CAMBIAR ELEMENTOS
- STOP TRASERO DERECHO: REPARAR Y/O CAMBIAR ELEMENTOS
- STOP TRASERO IZQUIERDO: REPARAR Y/O CAMBIAR ELEMENTOS

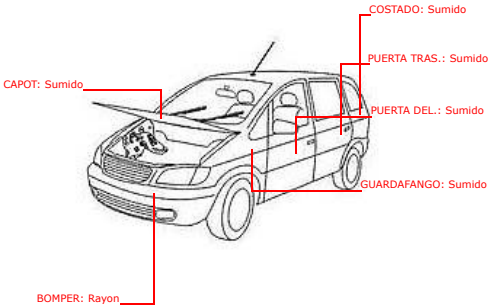
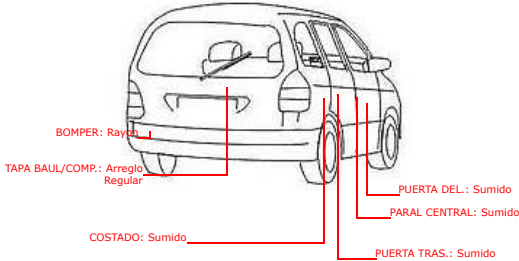
Observaciones: VH PRESENTA 2 CONTROLES DE ENCENDIDO/LLAVE PERNOS/GATO/KIT DE CARRETERA INCOMPLETO/PALANCA/LLANTA DE REPUESTO. A/C FUNCIONAL. SUMIDOS Y RAYONES EN CONTORNO. DESCUADRE EN BOMPER DELANTERO. PANORÁMICO DELANTERO CON LEVE PICADO. TAPIZADO TECHO MANCHADO. OXIDACIONES EN COMPONENTES DE SUSPENSIÓN, MECÁNICOS, LIMITACIÓN VISUAL POR PROTECTOR. PARA EFECTOS DE ASEGURABILIDAD CAMBIAR LLANTAS CON BAJO % DE VIDA ÚTIL., , NO SE TOMA IMPRONTAS MOTOR POR DIFICIL ACCESO, VEHICULO PRESENTA DESGASTE ANORMAL DE LLANTAS, DE ACUERDO A NUESTRO ANÁLISIS REALIZADO NO SE HALLARON INCONSISTENCIAS EN NUESTRAS BASES DE DATOS, PINTURA PRESENTA IMPUREZAS, PINTURA CON MARCAS DE LIJADO, PINTURA CON PERDIDA DE BRILLO, SE SUGIERE VERIFICAR HISTORIAL ANTE LAS AUTORIDADES COMPETENTES, SE SUGIERE SOLICITAR EL CERTIFICADO DE TRADICIÓN PARA DESCARTAR, MULTAS, EMBARGOS Y OTROS, NUMERO DE SERIE ORIGINAL, NUMERO DE CHASIS ORIGINAL, NO SE REALIZAN PRUEBAS A LA CAJA DE CAMBIOS AUTOMATICA O TRIPTRONICA, SE SUGIERE REALIZAR SU VERIFICACION EN TALLERES ESPECIALIZ, LLANTAS,

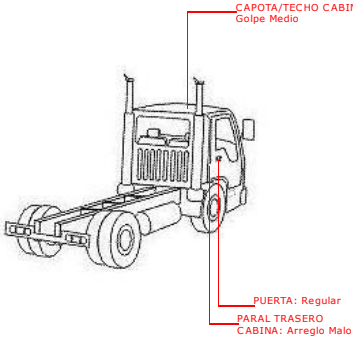
Observaciones: VH PRESENTA 1 LLAVE SENCILLA, EQUIPO DE CARRETERA INCOMPLETO, LLAVE DE PERNOS, GATO, LLANTA DE REPUESTO. PRESENTA GOLPES, SUMIDOS Y RAYONES. TAPICERIA PISOS ROTA, RADIO MALO, NO PRESENTA TAPA FUSILERA. PANORAMICO PICADO. MOTIVO RECHAZO: TRAVIEZA DELANTERA GOLPEADA, PARAL TRASERO MAL REPARADO, SISTEMA DE FRENOS MALOS. TESTIGO ABS, CONTROL TRACCION EN ALERTA, FUGA HIDRAULICO, TANQUE COMBUSTIBLE GOLPEADO,, VEHÍCULO PRESENTE DETERIORO EN DÍGITOS ( 13 Y 14 ), DEL NÚMERO DE CHASIS, PUEDE AFECTAR TRAMITES Y/O ASEGURABILIDAD, DE ACUERDO A NUESTRO ANÁLISIS REALIZADO NO SE HALLARON INCONSISTENCIAS EN NUESTRAS BASES DE DATOS, SISTEMAS DE IDENTIFICACIÓN ORIGINALES A LA FECHA DE LA INSPECCIÓN, SE SUGIERE VERIFICAR HISTORIAL ANTE LAS AUTORIDADES COMPETENTES, SE SUGIERE SOLICITAR EL CERTIFICADO DE TRADICIÓN PARA DESCARTAR, MULTAS, EMBARGOS Y OTROS, PARA EFECTOS DE ASEGURABILIDAD Y/O COMERCIALIZACION SE SUGIERE CONFIRMAR DOCUMENTOS E HISTORIAL COMPLETO ANTE ENTIDADES DE CONTROL CORRESPONDIENTES, FRENOS, CONTROL DE TRACCION (TSC/ASR), FUGA ACEITE HIDRAULICO, TESTIGO ABS, ESTRUCTURA DE CARROCERIA, BASES INFERIOR TRAVIESA,

- TESTIGO ABS: REPARAR Y/O CAMBIAR ELEMENTOS
- CONTROL DE TRACCION (TSC/ASR): REPARAR Y/O CAMBIAR ELEMENTOS
- ESTRUCTURA DE CARROCERIA: REPARAR Y/O CAMBIAR ELEMENTOS
- FRENOS: REPARAR Y/O CAMBIAR ELEMENTOS
- BASES INFERIOR TRAVIESA: REPARAR Y/O CAMBIAR ELEMENTOS
- FUGA ACEITE HIDRAULICO: CORREGIR FUGA

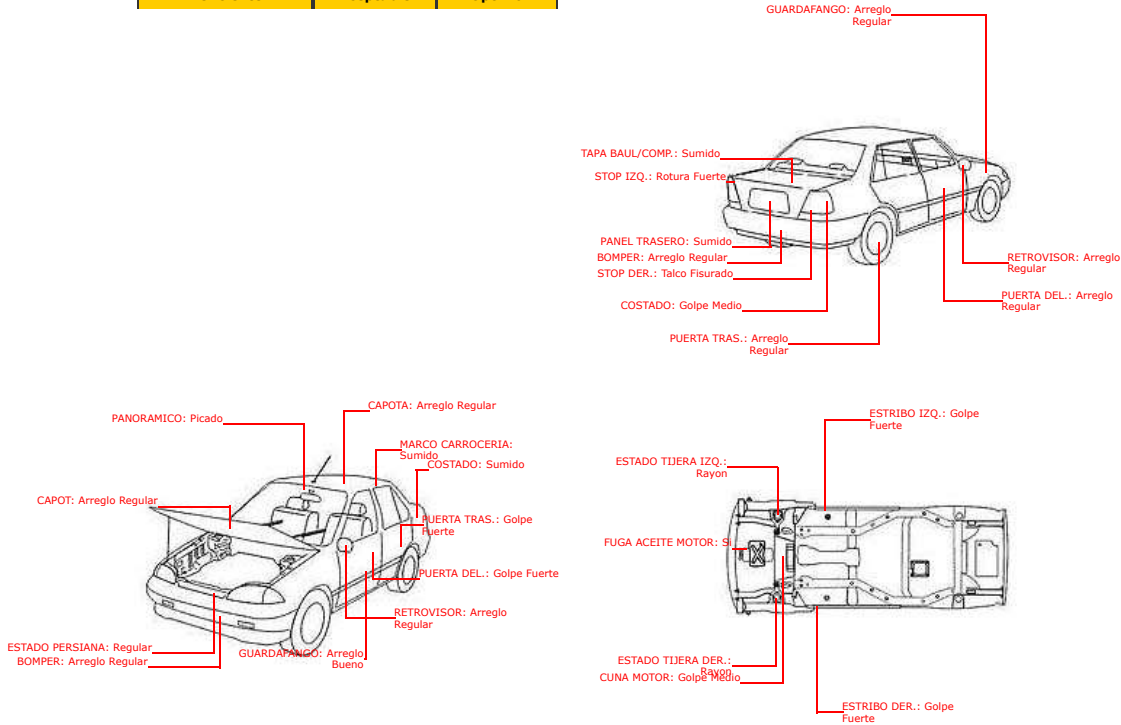
Observaciones: RESENTA 1 LLAVE, LLANTA REPUESTO, GATO, PALANCA, LLAVE PERNOS, KIT DE CARRETERA, FAROLAS CON HERMETICIDAD DEFICIENTE,BOMPER DELANTERO CON REGULAR SUJECIÓN Y DESCUADRE, FALTA TAPA LADO IZ, RADIADOR CON GOLPE FUERTE, SE LIMITA INSPECCIÓN VISUAL PARTE BAJA, MOTIVO DE RECHAZO; MÚLTIPLES GOLPES EN PIEZAS DE LATONERÍA., , DE ACUERDO A NUESTRO ANÁLISIS REALIZADO NO SE HALLARON INCONSISTENCIAS EN NUESTRAS BASES DE DATOS, SISTEMAS DE IDENTIFICACIÓN ORIGINALES A LA FECHA DE LA INSPECCIÓN, VEHÍCULO NO PASA PISTA POR LO TANTO DATOS NO SE VEN REFLEJADOS EN EL INFORME, PINTURA PRESENTA IMPUREZAS, PINTURA CON MARCAS DE LIJADO, PINTURA CON PERDIDA DE BRILLO, SE SUGIERE VERIFICAR HISTORIAL ANTE LAS AUTORIDADES COMPETENTES, SE SUGIERE SOLICITAR EL CERTIFICADO DE TRADICIÓN PARA DESCARTAR, MULTAS, EMBARGOS Y OTROS, PARA EFECTOS DE ASEGURABILIDAD Y/O COMERCIALIZACION SE SUGIERE CONFIRMAR DOCUMENTOS E HISTORIAL COMPLETO ANTE ENTIDADES DE CONTROL CORRESPONDIENTES, FUGA ACEITE MOTOR, ESTRUCTURA DE CARROCERIA,

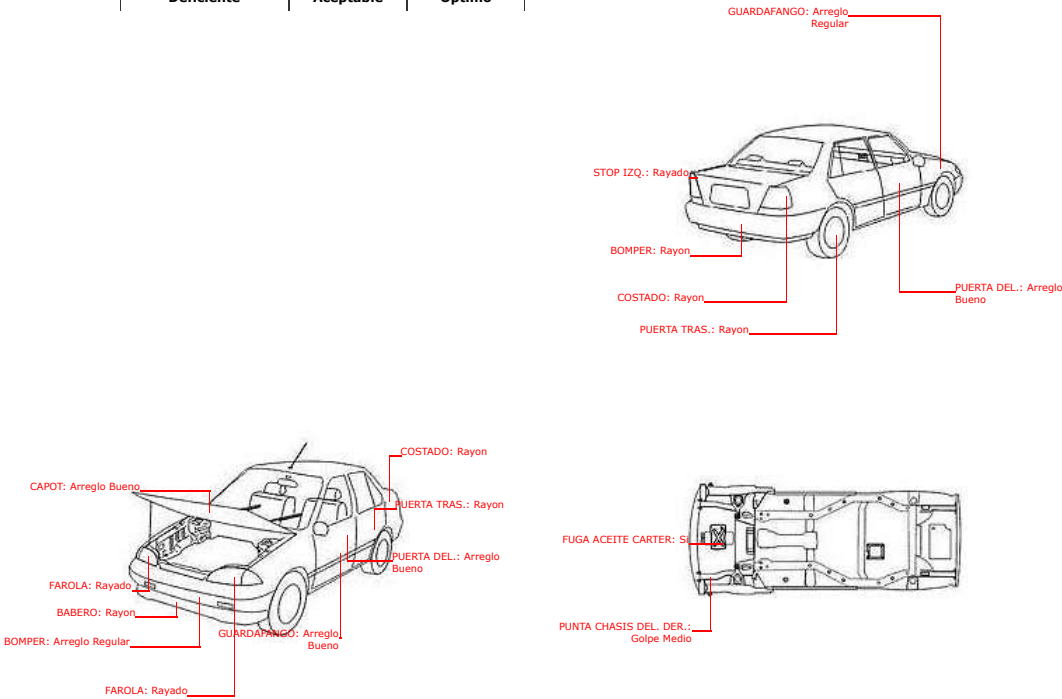
Observaciones: VH NO ASEGURABLE POR PUNTA DEL DER CON GOLPE MEDIO Y EXTENSIÓN PUNTA DEL DER CON ARREGLO MALO;VH OPERATIVO SI;DOS LLAVES TIPO CONTROL Y CONVENCIONAL;KIT CARRETERA SIN CHALECO;TAPIZADO CON MANCHAS;BOMPER DEL CON RAYONES FUERTES;FUGA TAPON DE CARTER;SE INSPECCIONA SUCIO NO SE VERIFICA LATONERIA EN SU TOTALIDAD;MEJORAR ACABADOS DE PINTURA;, DE ACUERDO A NUESTRO ANÁLISIS REALIZADO NO SE HALLARON INCONSISTENCIAS EN NUESTRAS BASES DE DATOS, SISTEMAS DE IDENTIFICACIÓN ORIGINALES A LA FECHA DE LA INSPECCIÓN, PINTURA PRESENTA IMPUREZAS, SE SUGIERE SOLICITAR EL CERTIFICADO DE TRADICIÓN PARA DESCARTAR, MULTAS, EMBARGOS Y OTROS, PARA EFECTOS DE ASEGURABILIDAD Y/O COMERCIALIZACION SE SUGIERE CONFIRMAR DOCUMENTOS E HISTORIAL COMPLETO ANTE ENTIDADES DE CONTROL CORRESPONDIENTES, FUGA ACEITE MOTOR, CHASIS,

- CHASIS: REPARAR Y/O CAMBIAR ELEMENTOS
- FUGA ACEITE MOTOR: CORREGIR FUGA

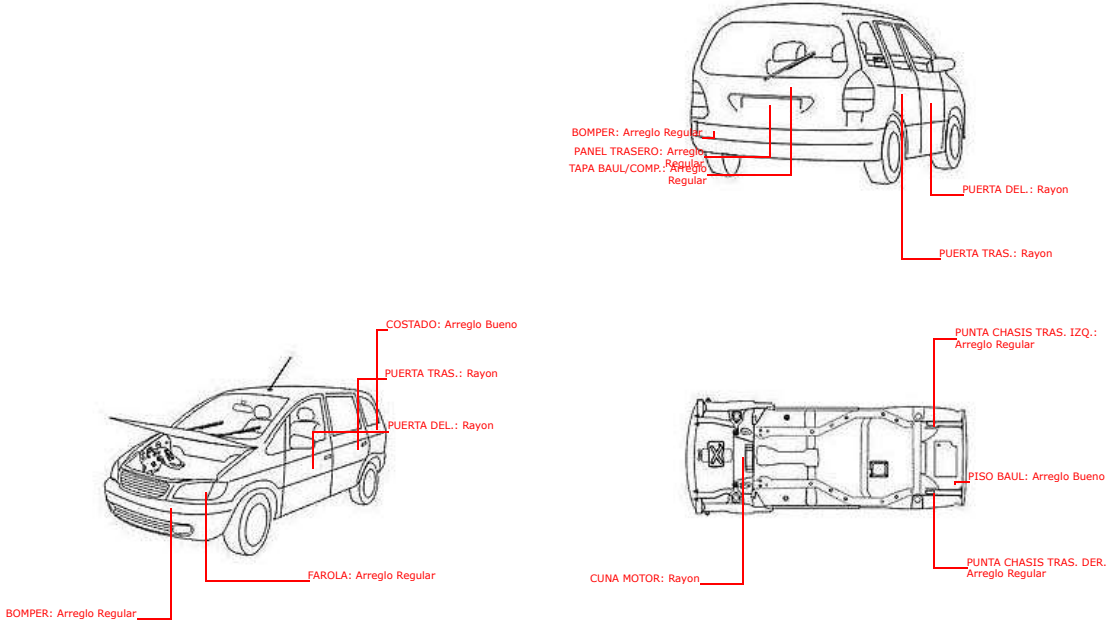
Observaciones: VH PRESENTA 1 LLAVE CONTROL FUNCIONAL, 1 LLAVE ESTÁNDAR, EQUIPO DE CARRETERA, LLAVE DE PERNOS, GATO, LLANTA DE REPUESTO. PESTAÑA BASE FAROLA IZQUIERDA CON A/LR. MOTIVO DE RECHAZO: , GUARDAPOLVO METALICO TRASERO IZQUIERDO, PANEL TRASERO, PUNTAS DE CHASIS TRASERAS CON ARREGLO REGULAR, AFECTA CONCEPTO DE ASEGURABILIDAD. , DE ACUERDO A NUESTRO ANÁLISIS REALIZADO NO SE HALLARON INCONSISTENCIAS EN NUESTRAS BASES DE DATOS, SISTEMAS DE IDENTIFICACIÓN ORIGINALES A LA FECHA DE LA INSPECCIÓN, PINTURA PRESENTA IMPUREZAS, PINTURA CON ACABADO PIEL NARANJA, PINTURA CON MARCAS DE LIJADO, SE SUGIERE VERIFICAR HISTORIAL ANTE LAS AUTORIDADES COMPETENTES, SE SUGIERE SOLICITAR EL CERTIFICADO DE TRADICIÓN PARA DESCARTAR, MULTAS, EMBARGOS Y OTROS, PARA EFECTOS DE ASEGURABILIDAD Y/O COMERCIALIZACION SE SUGIERE CONFIRMAR DOCUMENTOS E HISTORIAL COMPLETO ANTE ENTIDADES DE CONTROL CORRESPONDIENTES, UNIDAD DELANTERA IZQUIERDA, CHASIS, PANEL TRASERO,

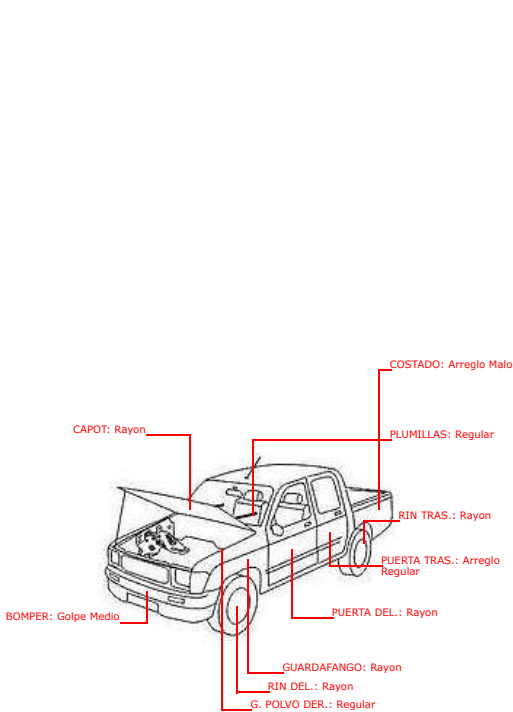
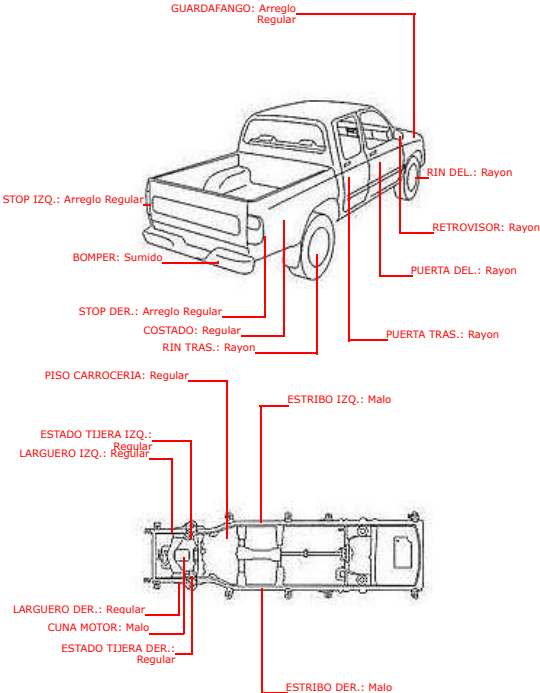
Observaciones: VEHÍCULO PRESENTA 1 LLAVE, KIT DE CARRETERA, GATO, CRUCETA Y LLANTA DE REPUESTO OK. SUMIDOS Y RAYONES EN PIEZAS DE LATONERÍA. NO PORTA TAPA DE DEPÓSITO LIMPIA VIDRIOS Y TAPETE TRAS/IZQ. ARREGLO MALO EN PARAL CABINA IZQ, TESTIGO DE CHECK-ENGINE Y CONTROL TRACCIÓN EN ALERTA. MOTIVO DE RECHAZO: CORROSIÓN CON PÉRDIDA DE MATERIAL EN VIGAS DE CHASIS, CUNA MOTOR, TIJERAS DELANTERA, TRAVIESAS INFERIOR, SOPORTES CENTRALES,PISO DE CARROCERÍA, ESTRIBOS Y GUARDA POLVOS METÁLICOS DELANTEROS., NUMERO DE CHASIS REGRABADO AUTORIZADO EN LICENCIA DE TRÁNSITO , DE ACUERDO A NUESTRO ANÁLISIS REALIZADO NO SE HALLARON INCONSISTENCIAS EN NUESTRAS BASES DE DATOS, PINTURA PRESENTA IMPUREZAS, PINTURA CON PERDIDA DE BRILLO, SE SUGIERE VERIFICAR HISTORIAL ANTE LAS AUTORIDADES COMPETENTES, SE SUGIERE SOLICITAR EL CERTIFICADO DE TRADICIÓN PARA DESCARTAR, MULTAS, EMBARGOS Y OTROS, NUMERO DE MOTOR ORIGINAL, NUMERO DE SERIE ORIGINAL, PARA EFECTOS DE ASEGURABILIDAD Y/O COMERCIALIZACION SE SUGIERE CONFIRMAR DOCUMENTOS E HISTORIAL COMPLETO ANTE ENTIDADES DE CONTROL CORRESPONDIENTES, FRENOS, SUSPENSION, ESTRUCTURA DE CARROCERIA, CHASIS, CORROSION, GUARDAPOLVOS METALICOS DELANTEROS, AFECTACION TRAVIESA INFERIOR CHASIS, CHASIS INMUNIZADO,

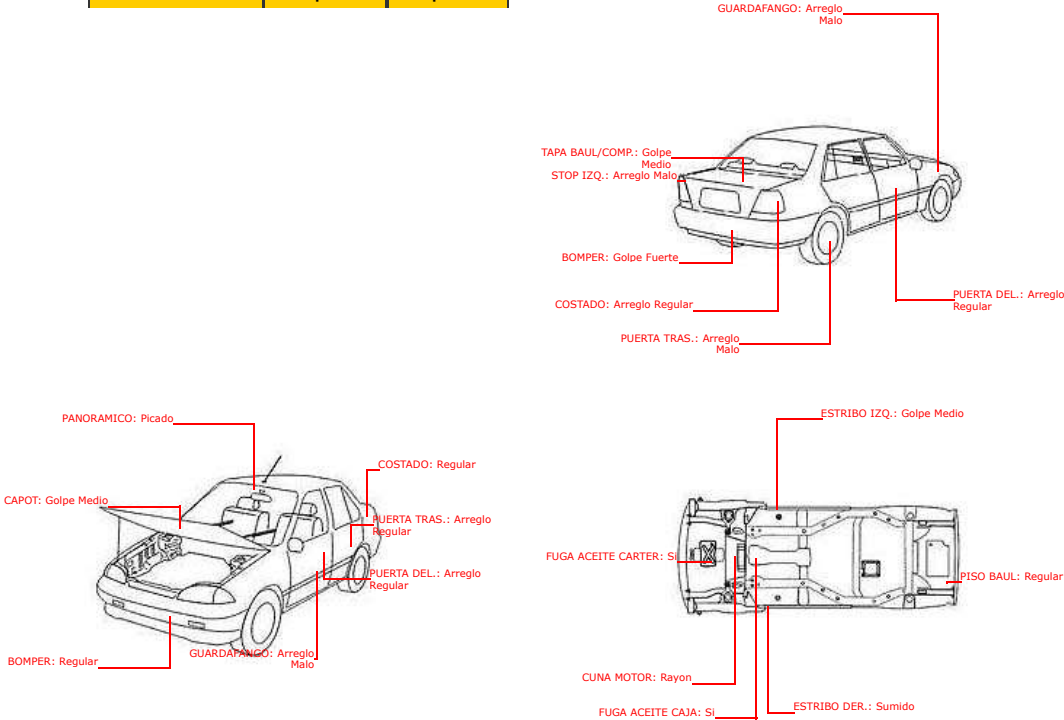
Observaciones: VH PRESENTA 1 LLAVE CONTROL NO FUNCIONAL, 1 LLAVE SENCILLA, EQUIPO DE CARRETERA, LLANTA DE REPUESTO. NO PRESENTA LLAVE DE PERNOS, GATO. PRESENTA SUMIDOS Y RAYONES. TAPICERIA ROTA, INTERIOR DETERIORADO. SE LIMITA INSPECCIÓN PARTE BAJA POR PROTECTORES. MOTIVO RECHAZO: PRESENTA PISO BAÚL ROTO POR INSTALACION TANQUE DE GAS, ACABADOS REGULARES EN LATONERIA. AFECTA CONCEPTO ASEGURABILIDAD., , PRESENTA MALA APLICACION DE PINTURA, DE ACUERDO A NUESTRO ANÁLISIS REALIZADO NO SE HALLARON INCONSISTENCIAS EN NUESTRAS BASES DE DATOS, SISTEMAS DE IDENTIFICACIÓN ORIGINALES A LA FECHA DE LA INSPECCIÓN, PINTURA DE DIFERENTE TONALIDAD, PINTURA PRESENTA IMPUREZAS, PINTURA CON ACABADO PIEL NARANJA, PINTURA CON PERDIDA DE BRILLO, SE SUGIERE VERIFICAR HISTORIAL ANTE LAS AUTORIDADES COMPETENTES, SE SUGIERE SOLICITAR EL CERTIFICADO DE TRADICIÓN PARA DESCARTAR, MULTAS, EMBARGOS Y OTROS, PARA EFECTOS DE ASEGURABILIDAD Y/O COMERCIALIZACION SE SUGIERE CONFIRMAR DOCUMENTOS E HISTORIAL COMPLETO ANTE ENTIDADES DE CONTROL CORRESPONDIENTES, STOP TRASERO IZQUIERDO, FUGA ACEITE MOTOR, FUGA ACEITE TRANSMISION, ESTRUCTURA DE CARROCERIA, PISO BAUL,

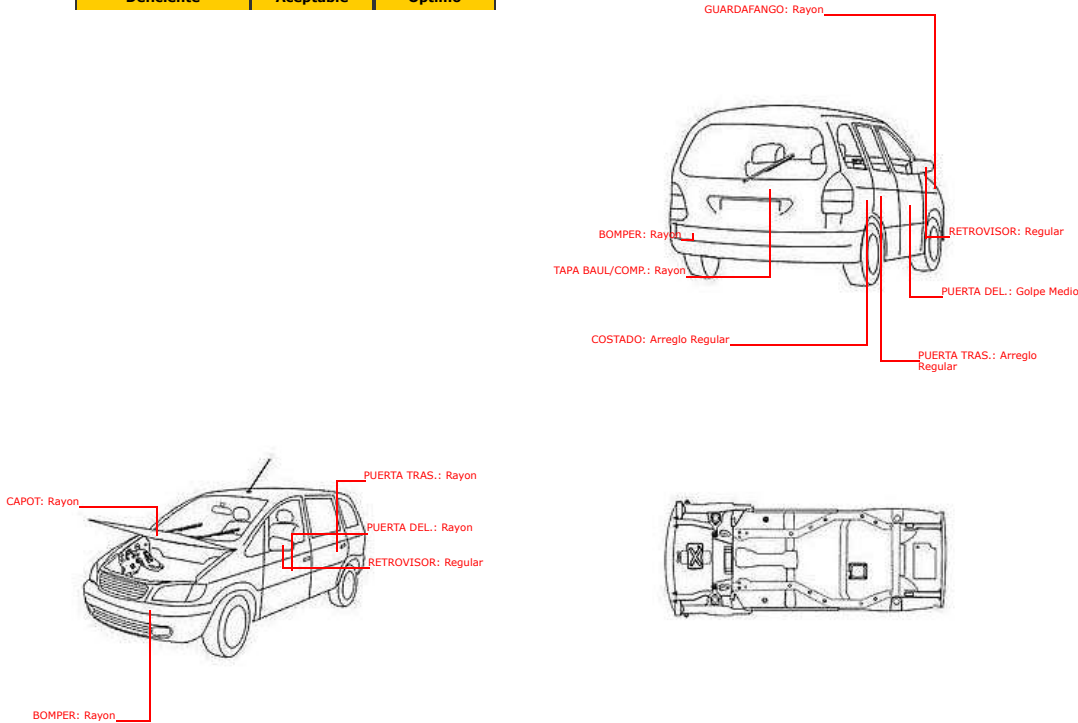
Observaciones: VH PRESENTA 1 LLAVE CONTROL ,EQUIPO DE CARRETERA INCOMPLETO, LLAVE DE PERNOS, GATO, LLANTA DE REPUESTO. SUMIDOS Y RAYONES. RETROVISORES ELÉCTRICOS NO FUNCIONAN. SE LIMITA INSPECCIÓN PARTE BAJA POR PROTECTORES. BLINDAJE NIVEL II. MOTIVO RECHAZO: VIDRIOS LATERALES BLINDADOS PRESENTA DESLAMINADO, AFECTA CONCEPTO ASEGURABILIDAD., , SEGURIDAD PASIVA AFECTADA, DE ACUERDO A NUESTRO ANÁLISIS REALIZADO NO SE HALLARON INCONSISTENCIAS EN NUESTRAS BASES DE DATOS, VEHICULO BLINDADO, SISTEMAS DE IDENTIFICACIÓN ORIGINALES A LA FECHA DE LA INSPECCIÓN, PINTURA DE DIFERENTE TONALIDAD, PINTURA PRESENTA IMPUREZAS, PINTURA CON ACABADO PIEL NARANJA, SE SUGIERE VERIFICAR HISTORIAL ANTE LAS AUTORIDADES COMPETENTES, SE SUGIERE SOLICITAR EL CERTIFICADO DE TRADICIÓN PARA DESCARTAR, MULTAS, EMBARGOS Y OTROS, PARA EFECTOS DE ASEGURABILIDAD Y/O COMERCIALIZACION SE SUGIERE CONFIRMAR DOCUMENTOS E HISTORIAL COMPLETO ANTE ENTIDADES DE CONTROL CORRESPONDIENTES, VIDRIOS LATERALES,

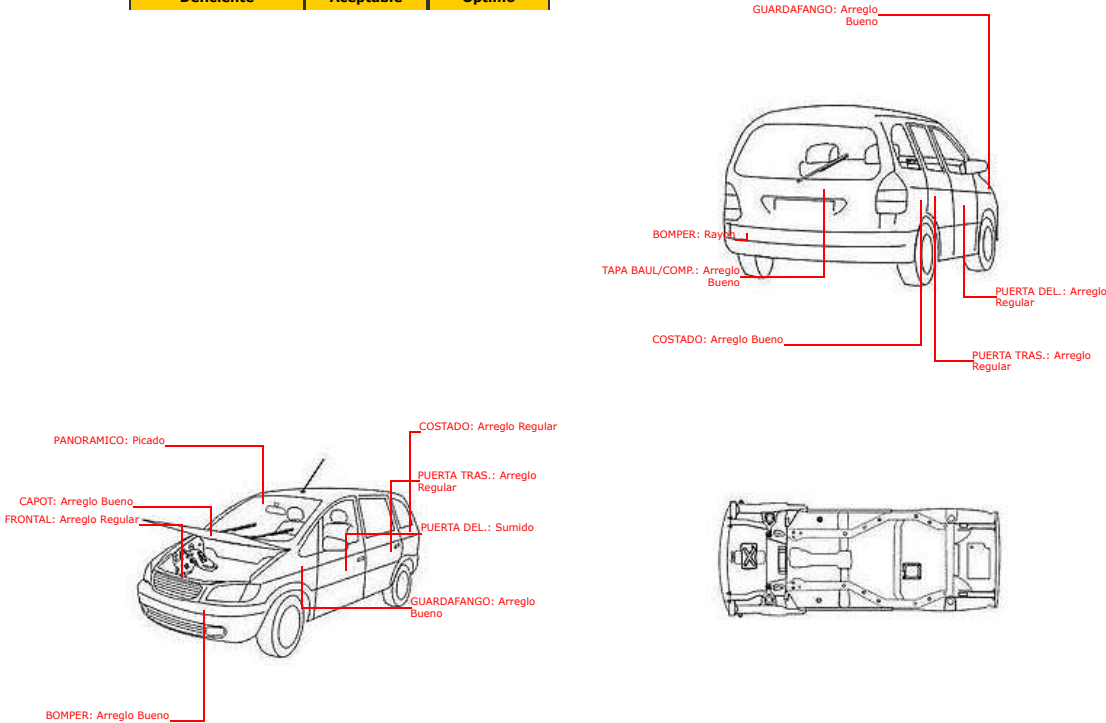
Observaciones: VH PRESENTA 2 LLAVES CONTROL FUNCIONAL,EQUIPO DE CARRETERA, LLAVE DE PERNOS, GATO, LLANTA DE REPUESTO. SUMIDOS Y RAYONES. PANORÁMICO DELANTERO PICADO. MOTIVO RECHAZO: PRESENTA ARREGLO REGULAR EN MARCO FRONTAL SUPERIOR. AFECTA CONCEPTO ASEGURABILIDAD., , DE ACUERDO A NUESTRO ANÁLISIS REALIZADO NO SE HALLARON INCONSISTENCIAS EN NUESTRAS BASES DE DATOS, SISTEMAS DE IDENTIFICACIÓN ORIGINALES A LA FECHA DE LA INSPECCIÓN, PINTURA PRESENTA IMPUREZAS, PINTURA CON ACABADO PIEL NARANJA, SE SUGIERE VERIFICAR HISTORIAL ANTE LAS AUTORIDADES COMPETENTES, SE SUGIERE SOLICITAR EL CERTIFICADO DE TRADICIÓN PARA DESCARTAR, MULTAS, EMBARGOS Y OTROS, PARA EFECTOS DE ASEGURABILIDAD Y/O COMERCIALIZACION SE SUGIERE CONFIRMAR DOCUMENTOS E HISTORIAL COMPLETO ANTE ENTIDADES DE CONTROL CORRESPONDIENTES, MARCO FRONTAL,
