| ASEGURADORA | RENTING COLOMBIA SAS | | |
| NOMBRE | RENTING COLOMBIA S.A.S . | | |

**⚠ NOVEDADES Y CONDICIONES PARA LA ASEGURABILIDAD:**

• ESTRUCTURA DE CARROCERIA: REPARAR Y/O CAMBIAR ELEMENTOS

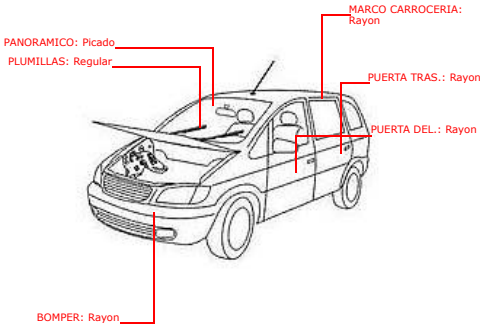
Observaciones: VH PRESENTA 2 CONTROLES/GATO/LLAVE PERNOS/KIT DE CARRETERA COMPLETO/LLANTA DE REPUESTO. A/C FUNCIONAL. OXIDACIONES EN COMPONENTES DE SUSPENSION, MECANICOS, LIMITACION VISUAL POR PROTECTORES ORIGINALES. CORREGIR FUGA DE ACEITE POR CAJA DE TRANSFERENCIA., , PRESENTA MALA APLICACION DE PINTURA, DE ACUERDO A NUESTRO ANALISIS REALIZADO NO SE HALLARON INCONSISTENCIAS EN NUESTRAS BASES DE DATOS, SISTEMAS DE IDENTIFICACION ORIGINALES A LA FECHA DE LA INSPECCION, PINTURA PRESENTA IMPUREZAS, PINTURA CON PERDIDA DE BRILLO, SE SUGIERE VERIFICAR HISTORIAL ANTE LAS AUTORIDADES COMPETENTES, SE SUGIERE SOLICITAR EL CERTIFICADO DE TRADICION PARA DESCARTAR, MULTAS, EMBARGOS Y OTROS, NO SE REALIZAN PRUEBAS A LA CAJA DE CAMBIOS AUTOMATICA O TRIPTRONICA, SE SUGIERE REALIZAR SU VERIFICACION EN TALLERES ESPECIALIZ, PARA EFECTOS DE ASEGURABILIDAD Y/O COMERCIALIZACION SE SUGIERE CONFIRMAR DOCUMENTOS E HISTORIAL COMPLETO ANTE ENTIDADES DE CONTROL CORRESPONDIENTES, FUGA ACEITE TRANSMISION,

• FUGA ACEITE TRANSMISION: CORREGIR FUGA

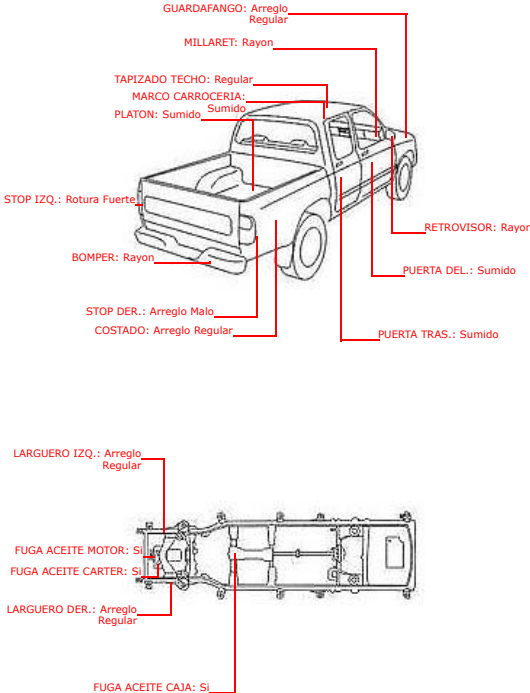
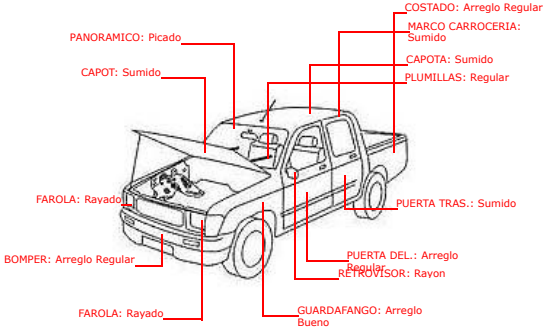
Observaciones: VH PRESENTA 1 LLAVE CONTROL, 1 LLAVE INOPERATIVA/GATO/CRUCETA/PALANCA/KIT DE CARRETERA COMPLETO/LLANTA DE REPUESTO. A/C FUNCIONAL. ALTO GRADO DE OXIDACIONES EN COMPONENTES DE SUSPENSIÓN, MECÁNICOS.FALTA CUBIERTA BOMPER DELANTERO. PINTURA GENERAL FOGUEADA Y MANCHADA.PROTECTOR INFERIOR CON CORROSION. NO ASEGURABLE POR: APLICACIÓN INADECUADA DE SOLDADURA EN VIGAS CHASIS POR ADAPTE DE PROTECTOR NO GENUINO E INICIO DE CORROSIÓN EN VIGAS,, PRESENTA MALA APLICACION DE PINTURA, SOLDADURA MAL APLICADA O NO APROPIADA, DE ACUERDO A NUESTRO ANÁLISIS REALIZADO NO SE HALLARON INCONSISTENCIAS EN NUESTRAS BASES DE DATOS, SISTEMAS DE IDENTIFICACIÓN ORIGINALES A LA FECHA DE LA INSPECCIÓN, PINTURA DE DIFERENTE TONALIDAD, PINTURA PRESENTA IMPUREZAS, PINTURA CON ACABADO PIEL NARANJA, PINTURA CON PERDIDA DE BRILLO, SE SUGIERE VERIFICAR HISTORIAL ANTE LAS AUTORIDADES COMPETENTES, SE SUGIERE SOLICITAR EL CERTIFICADO DE TRADICIÓN PARA DESCARTAR, MULTAS, EMBARGOS Y OTROS, PARA EFECTOS DE ASEGURABILIDAD Y/O COMERCIALIZACION SE SUGIERE CONFIRMAR DOCUMENTOS E HISTORIAL COMPLETO ANTE ENTIDADES DE CONTROL CORRESPONDIENTES, STOP TRASERO DERECHO, STOP TRASERO IZQUIERDO, FUGA ACEITE MOTOR, FUGA ACEITE TRANSMISION, CHASIS, CORROSION,

- FUGA ACEITE MOTOR: CORREGIR FUGA
- SOLDADURA MAL APLICADA O NO APROPIADA: CORREGIR SOLDADURA APLICADA
- CORROSION: REPARAR Y/O CAMBIAR ELEMENTOS
- CHASIS: REPARAR Y/O CAMBIAR ELEMENTOS
- STOP TRASERO DERECHO: REPARAR Y/O CAMBIAR ELEMENTOS
- STOP TRASERO IZQUIERDO: REPARAR Y/O CAMBIAR ELEMENTOS
- FUGA ACEITE TRANSMISION: CORREGIR FUGA

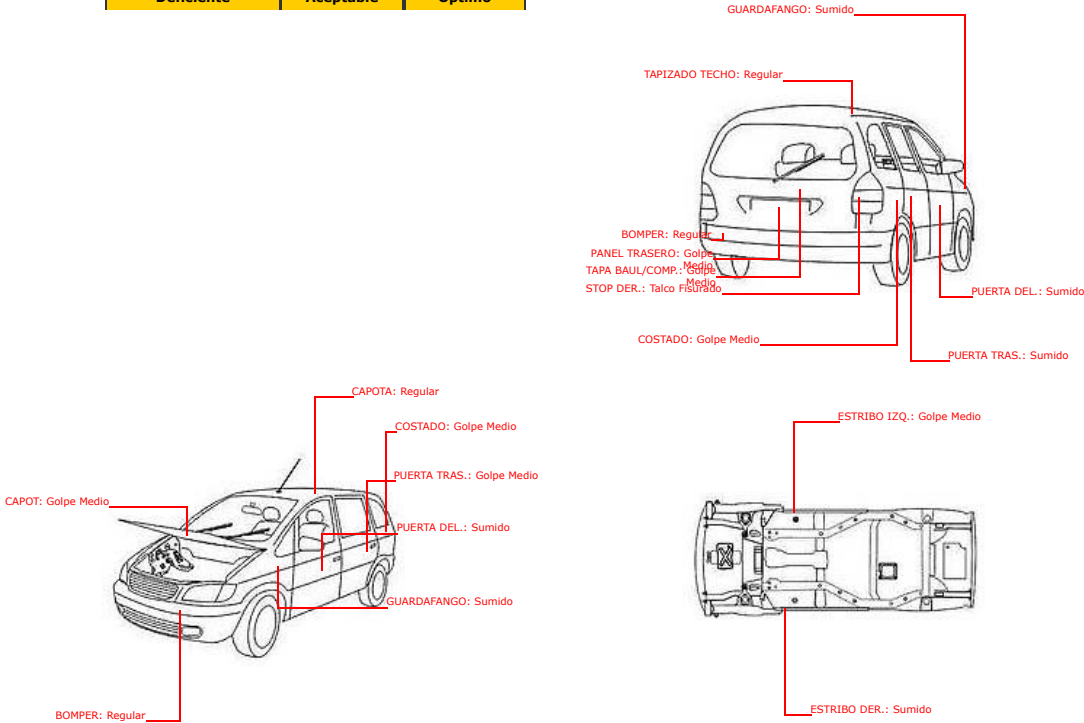
Observaciones: VH PRESENTA 1 LLAVE/LLAVE PERNOS/GATO/KIT DE CARRETERA/PALANCA/LLANTA DE REPUESTO. A/C FUNCIONAL. SUMIDOS, RAYONES EN CONTORNO. BOMPER DELA", TRAS" PRESENTAN ROTURA Y DESCUADRE. EXPLORADORA DERE" CON HUMEDAD Y FILTRACION DE AGUA, LADO IZQU" FUERA DE POSICION. TAPIZADO TECHO, ASIENTOS MANCHADOS. COMPONENTES DE SUSPENSION, MECANICOS PRESENTAN OXIDACIONES Y APLICACION DE INMUNIZANTE CON DETERIRO. MOTIVO DE RECHAZO: MULTIPLES GOLPES EN PIEZAS DE LATONERIA, CAPOTA PRESENTA ROTURA, PANEL TRASERO CON G/MEDIO., , PRESENTA MALA APLICACION DE PINTURA, VEHICULO PRESENTA DESGASTE ANORMAL DE LLANTAS, DE ACUERDO A NUESTRO ANALISIS REALIZADO NO SE HALLARON INCONSISTENCIAS EN NUESTRAS BASES DE DATOS, SISTEMAS DE IDENTIFICACIÓN ORIGINALES A LA FECHA DE LA INSPECCIÓN, PINTURA DE DIFERENTE TONALIDAD, PINTURA PRESENTA IMPUREZAS, PINTURA CON MARCAS DE LIJADO, PINTURA CON PERDIDA DE BRILLO, SE SUGIERE VERIFICAR HISTORIAL ANTE LAS AUTORIDADES COMPETENTES, NO PRESENTA AIRE ACONDICIONADO, SE SUGIERE SOLICITAR EL CERTIFICADO DE TRADICIÓN PARA DESCARTAR, MULTAS, EMBARGOS Y OTROS, PARA EFECTOS DE ASEGURABILIDAD Y/O COMERCIALIZACION SE SUGIERE CONFIRMAR DOCUMENTOS E HISTORIAL COMPLETO ANTE ENTIDADES DE CONTROL CORRESPONDIENTES, STOP TRASERO DERECHO, TESTIGO CHECK ENGINE, TESTIGO AIRBAG, ESTRUCTURA DE CARROCERIA, PANEL TRASERO, CHASIS INMUNIZADO,

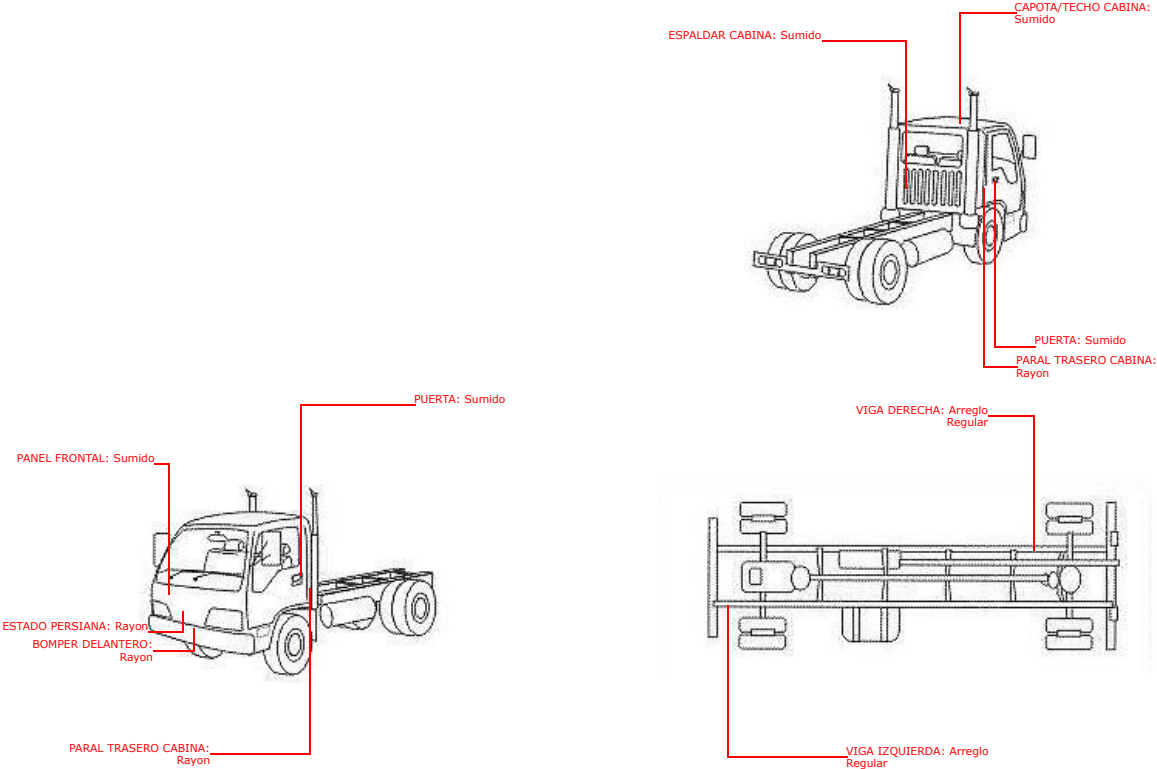
Observaciones: VH PRESENTA 1 LLAVE, 1 CHIP/1 COMPRESOR/LLAVE PERNOS/GATO/KIT DE CARRETERA/PALANCA/LLANTA DE REPUESTO. A/C FUNCIONAL. SUMIDOS, RAYONES EN CONTORNO. LEVE PICADO EN PANORÁMICO DELANTERO. OXIDACIONES EN COMPONENTES DE SUSPENSIÓN, MECÁNICOS. BATERÍA DEFICIENTE. MOTIVO DE RECHAZO: PISO CABINA PRESENTA A/REGULAR EN PARTE BAJA, LADO DERECHO Y MALA APLICACIÓN DE SOLDADURA EN VIGAS DE CHASIS POR ADAPTE DE SOPORTE VIGAS DE CARROCERÍA., , SOLDADURA MAL APLICADA O NO APROPIADA, DE ACUERDO A NUESTRO ANÁLISIS REALIZADO NO SE HALLARON INCONSISTENCIAS EN NUESTRAS BASES DE DATOS, SISTEMAS DE IDENTIFICACIÓN ORIGINALES A LA FECHA DE LA INSPECCIÓN, PINTURA CON PERDIDA DE BRILLO, SE SUGIERE VERIFICAR HISTORIAL ANTE LAS AUTORIDADES COMPETENTES, SE SUGIERE SOLICITAR EL CERTIFICADO DE TRADICIÓN PARA DESCARTAR, MULTAS, EMBARGOS Y OTROS, PARA EFECTOS DE ASEGURABILIDAD Y/O COMERCIALIZACION SE SUGIERE CONFIRMAR DOCUMENTOS E HISTORIAL COMPLETO ANTE ENTIDADES DE CONTROL CORRESPONDIENTES, ESTRUCTURA DE CARROCERIA, CHASIS, PISO CARROCERIA,

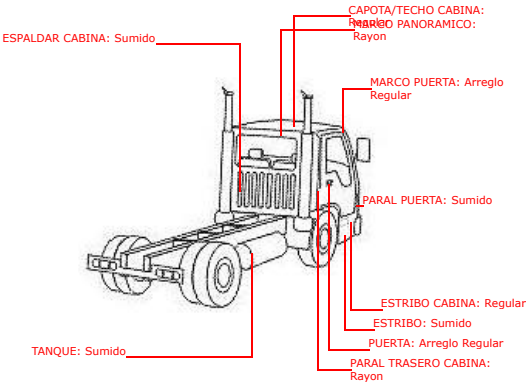
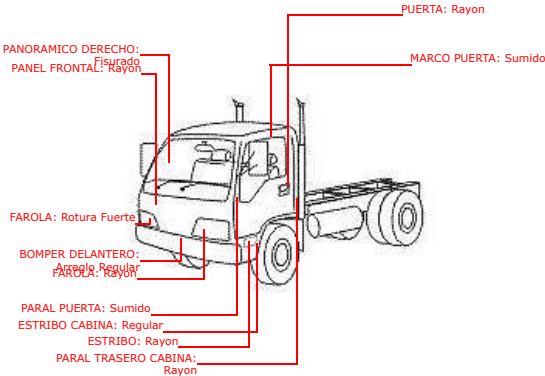
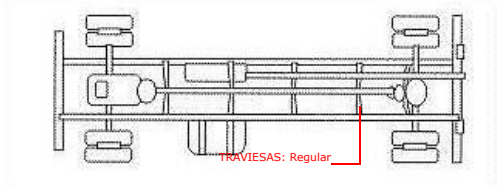
Observaciones: VH PRESENTA 2 LLAVES UNA NO OPERATIVA/LLAVE PERNOS/GATO/KIT DE CARRETERA/PALANCA/LLANTA DE REPUESTO. CARROCERIA FURGON AISLADO CON COMPUERTA LATERAL. SUMIDOS, RAYONES EN GENERAL NUEVA APLICACIÓN DE PINTURA. PANORÁMICO DELANTERO PICADO E INICIO DE FISURA.OXIDACIONES EN CHASIS,BASES CABINAS.COMPONENTES DE SUSP,MECÁNICOS,LIMITACIÓN VISUAL POR APLICACIÓN DE INMUNIZANTE.MOTIVO DE RECHAZO: CORROSIÓN EN ESTRIBOS, PISO CARROCERÍA, VIGAS PISO CABINA,CUNA,TRAVIESAS DELANTERA/TRASERA Y CAPOTA., , DE ACUERDO A NUESTRO ANÁLISIS REALIZADO NO SE HALLARON INCONSISTENCIAS EN NUESTRAS BASES DE DATOS, SISTEMAS DE IDENTIFICACIÓN ORIGINALES A LA FECHA DE LA INSPECCIÓN, PINTURA PRESENTA IMPUREZAS, PINTURA CON ACABADO PIEL NARANJA, PINTURA CON PERDIDA DE BRILLO, SE SUGIERE VERIFICAR HISTORIAL ANTE LAS AUTORIDADES COMPETENTES, NO PRESENTA AIRE ACONDICIONADO, SE SUGIERE SOLICITAR EL CERTIFICADO DE TRADICIÓN PARA DESCARTAR, MULTAS, EMBARGOS Y OTROS, PARA EFECTOS DE ASEGURABILIDAD Y/O COMERCIALIZACION SE SUGIERE CONFIRMAR DOCUMENTOS E HISTORIAL COMPLETO ANTE ENTIDADES DE CONTROL CORRESPONDIENTES, ESTRUCTURA DE CARROCERIA, PANORAMICO, CORROSION, PISO CARROCERIA, AFECTACION TRAVIESA INFERIOR CHASIS,

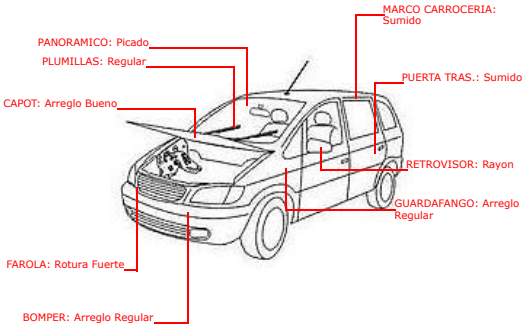
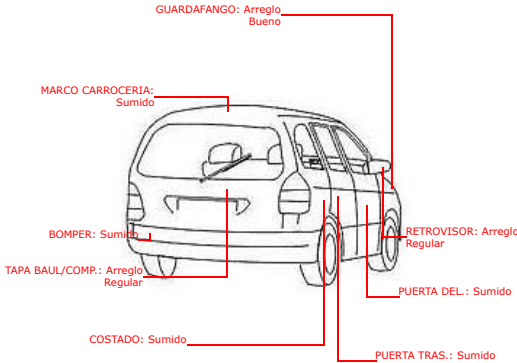
Observaciones: VH PRESENTA 1 LLAVE,1 CONTROL /GATO/LLAVE PERNOS/KIT DE CARRETERA INCOMPLETO/LLANTA DE REPUESTO. A/C FUNCIONAL. LIMITACIÓN VISUAL POR PROTECTORES INFERIORES, PRESENTAN ROTURA. BOMPER DELANTERO FUERA DE POSICIÓN. OXIDACIONES EN COMPONENTES DE SUSPENSIÓN, MECÁNICOS. PARA EFECTOS DE ASEGURABILIDAD REEMPLAZAR FAROLA DERECHA CON FISURA EN PARTE TRASERA Y FILTRACIÓN DE AGUA. CAMBIAR LLANTAS., , DE ACUERDO A NUESTRO ANÁLISIS REALIZADO NO SE HALLARON INCONSISTENCIAS EN NUESTRAS BASES DE DATOS, SISTEMAS DE IDENTIFICACIÓN ORIGINALES A LA FECHA DE LA INSPECCIÓN, PINTURA DE DIFERENTE TONALIDAD, PINTURA PRESENTA IMPUREZAS, PINTURA CON MARCAS DE LIJADO, PINTURA CON PERDIDA DE BRILLO, SE SUGIERE VERIFICAR HISTORIAL ANTE LAS AUTORIDADES COMPETENTES, SE SUGIERE SOLICITAR EL CERTIFICADO DE TRADICIÓN PARA DESCARTAR, MULTAS, EMBARGOS Y OTROS, NO SE REALIZAN PRUEBAS A LA CAJA DE CAMBIOS AUTOMATICA O TRIPTRONICA, SE SUGIERE REALIZAR SU VERIFICACION EN TALLERES ESPECIALIZ, PARA EFECTOS DE ASEGURABILIDAD Y/O COMERCIALIZACION SE SUGIERE CONFIRMAR DOCUMENTOS E HISTORIAL COMPLETO ANTE ENTIDADES DE CONTROL CORRESPONDIENTES, LLANTAS, UNIDAD DELANTERA DERECHA,

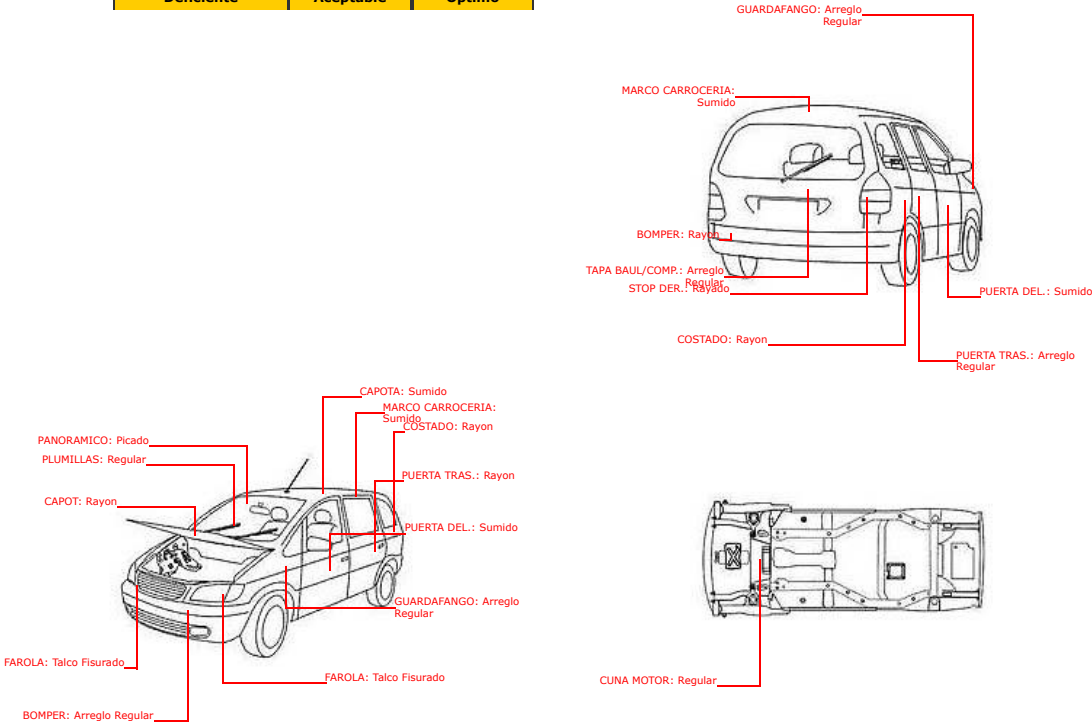
Observaciones: VH PRESENTA 2 CONTROLES/GATO/LLAVE PERNOS/KIT DE CARRETERA INCOMPLETO/LLANTA DE REPUESTO. A/C FUNCIONAL. LIMITACIÓN VISUAL POR APLICACIÓN DE CAPA INMUNIZANTE EN COMPONENTES MECÁNICOS Y ESTRUCTURALES. OXIDACIÓN EN CHASIS. NO ASEGURABLE POR: CORROSIÓN EN SISTEMA DE SUSPENSIÓN Y CUNA MOTOR., , PRESENTA MALA APLICACION DE PINTURA, DE ACUERDO A NUESTRO ANÁLISIS REALIZADO NO SE HALLARON INCONSISTENCIAS EN NUESTRAS BASES DE DATOS, SISTEMAS DE IDENTIFICACIÓN ORIGINALES A LA FECHA DE LA INSPECCIÓN, PINTURA DE DIFERENTE TONALIDAD, PINTURA CON ACABADO PIEL NARANJA, SE SUGIERE VERIFICAR HISTORIAL ANTE LAS AUTORIDADES COMPETENTES, SE SUGIERE SOLICITAR EL CERTIFICADO DE TRADICIÓN PARA DESCARTAR, MULTAS, EMBARGOS Y OTROS, PARA EFECTOS DE ASEGURABILIDAD Y/O COMERCIALIZACION SE SUGIERE CONFIRMAR DOCUMENTOS E HISTORIAL COMPLETO ANTE ENTIDADES DE CONTROL CORRESPONDIENTES, SUSPENSION, UNIDAD DELANTERA DERECHA, UNIDAD DELANTERA IZQUIERDA, CORROSION, CHASIS INMUNIZADO,
