| FECHA: | 10/06/2026 | PLACA: | POU070 |
| No.INSPECCION: | 3752996879 | ROMBO: | 26 |
| CENTRO DE INSPECCION: | SATELITE RENTING<br>BARRANQUILLA | | |

| TIPO | KICKS [FL] | CARROCERIA | MONOVOL |

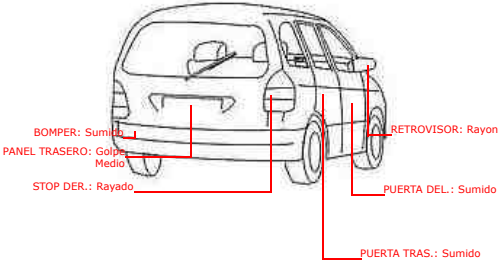
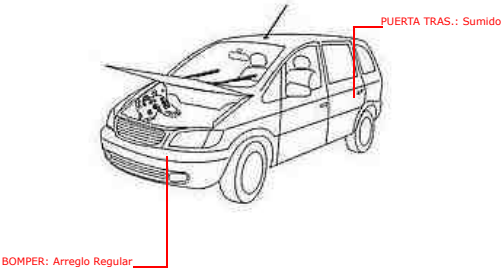
Observaciones: VH PRESENTA 2 LLAVES CONTROL, GATO, PALANCA, LLAVE PERNO, LLANTA DE REPUESTO, GANCHO DE TIRO. EQUIPO DE CARRETERA COMPLETO, A/C FUNCIONAL. SUMIDOS Y RAYONES EN PIEZAS SEÑALADAS DE LATONERÍA. LEVE PICADO EN PANORÁMICO DELANTERO, NO AFECTA AREA DE VISIBILIDAD. OXIDACIÓN EN VISTA INFERIOR Y PIEZAS MECÁNICAS. MOTIVO DE RECHAZO, GOLPE EN PANEL TRASERO., , DE ACUERDO A NUESTRO ANÁLISIS REALIZADO NO SE HALLARON INCONSISTENCIAS EN NUESTRAS BASES DE DATOS, SISTEMAS DE IDENTIFICACIÓN ORIGINALES A LA FECHA DE LA INSPECCIÓN, PINTURA PRESENTA IMPUREZAS, SE SUGIERE VERIFICAR HISTORIAL ANTE LAS AUTORIDADES COMPETENTES, SE SUGIERE SOLICITAR EL CERTIFICADO DE TRADICIÓN PARA DESCARTAR, MULTAS, EMBARGOS Y OTROS, NO SE REALIZAN PRUEBAS A LA CAJA DE CAMBIOS AUTOMATICA O TRIPTRONICA, SE SUGIERE REALIZAR SU VERIFICACION EN TALLERES ESPECIALIZ, PARA EFECTOS DE ASEGURABILIDAD Y/O COMERCIALIZACION SE SUGIERE CONFIRMAR DOCUMENTOS E HISTORIAL COMPLETO ANTE ENTIDADES DE CONTROL CORRESPONDIENTES, ESTRUCTURA DE CARROCERIA, PANEL TRASERO,

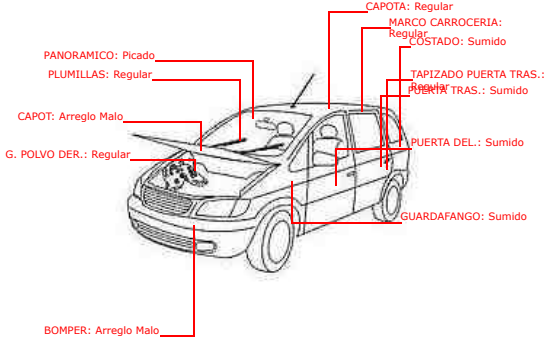
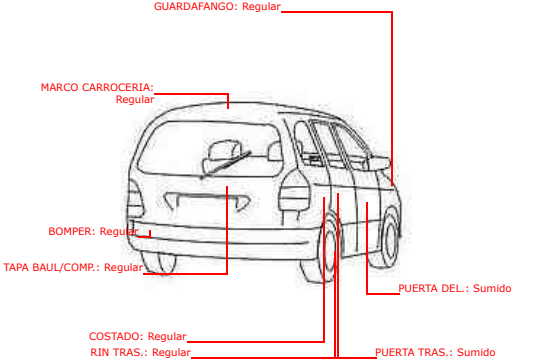
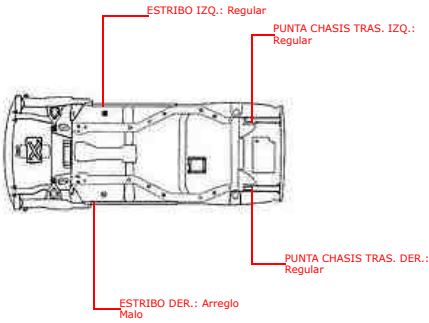
Observaciones: VH PRESENTA 2 LLAVES/GATO/LLAVE PERNOS/KIT DE CARRETERA COMPLETO/LLANTA DE REPUESTO. A/C FUNCIONAL COMPRESOR NO GENUINO. REJILLAS A/C PRESENTAN ROTURA. COMPUERTA BAUL SIN TAPIZADO. BOMPER TRASERO PRESENTA ROTURA. TAPICERÍA INTERIOR MANCHADA. FOCOS DE OXIDACIÓN EN TECHO Y COMPUERTA. NO ASEGURABLE POR: CORROSIÓN EN MARCOS PUERTAS, G/METÁLICO DERECHO, G/BARROS DERECHO, ESTRIBOS (DERECHO CON ARREGLO MALO Y APLICACIÓN INADECUADA DE SOLDADURA), PUNTAS CHASIS TRASERAS, COSTADO DERECHO., , SOLDADURA MAL APLICADA O NO APROPIADA, DE ACUERDO A NUESTRO ANÁLISIS REALIZADO NO SE HALLARON INCONSISTENCIAS EN NUESTRAS BASES DE DATOS, SISTEMAS DE IDENTIFICACIÓN ORIGINALES A LA FECHA DE LA INSPECCIÓN, PINTURA PRESENTA IMPUREZAS, PINTURA CON ACABADO PIEL NARANJA, PINTURA CON MARCAS DE LIJADO, PINTURA CON PERDIDA DE BRILLO, PIEZAS DE LATONERIA EN MAL ESTADO, SE SUGIERE VERIFICAR HISTORIAL ANTE LAS AUTORIDADES COMPETENTES, SE SUGIERE SOLICITAR EL CERTIFICADO DE TRADICIÓN PARA DESCARTAR, MULTAS, EMBARGOS Y OTROS, PARA EFECTOS DE ASEGURABILIDAD Y/O COMERCIALIZACION SE SUGIERE CONFIRMAR DOCUMENTOS E HISTORIAL COMPLETO ANTE ENTIDADES DE CONTROL CORRESPONDIENTES, LLANTAS, ESTRUCTURA DE CARROCERÍA, CHASIS, CORROSION, GUARDAPOLVOS METALICOS DELANTEROS,

- CORROSION: REPARAR Y/O CAMBIAR ELEMENTOS
- ESTRUCTURA DE CARROCERIA: REPARAR Y/O CAMBIAR ELEMENTOS
- LLANTAS: REPARAR Y/O CAMBIAR ELEMENTOS
- GUARDAPOLVOS METALICOS DELANTEROS: REPARAR Y/O CAMBIAR ELEMENTOS
- SOLDADURA MAL APLICADA O NO APROPIADA: CORREGIR SOLDADURA APLICADA
- CHASIS: REPARAR Y/O CAMBIAR ELEMENTOS

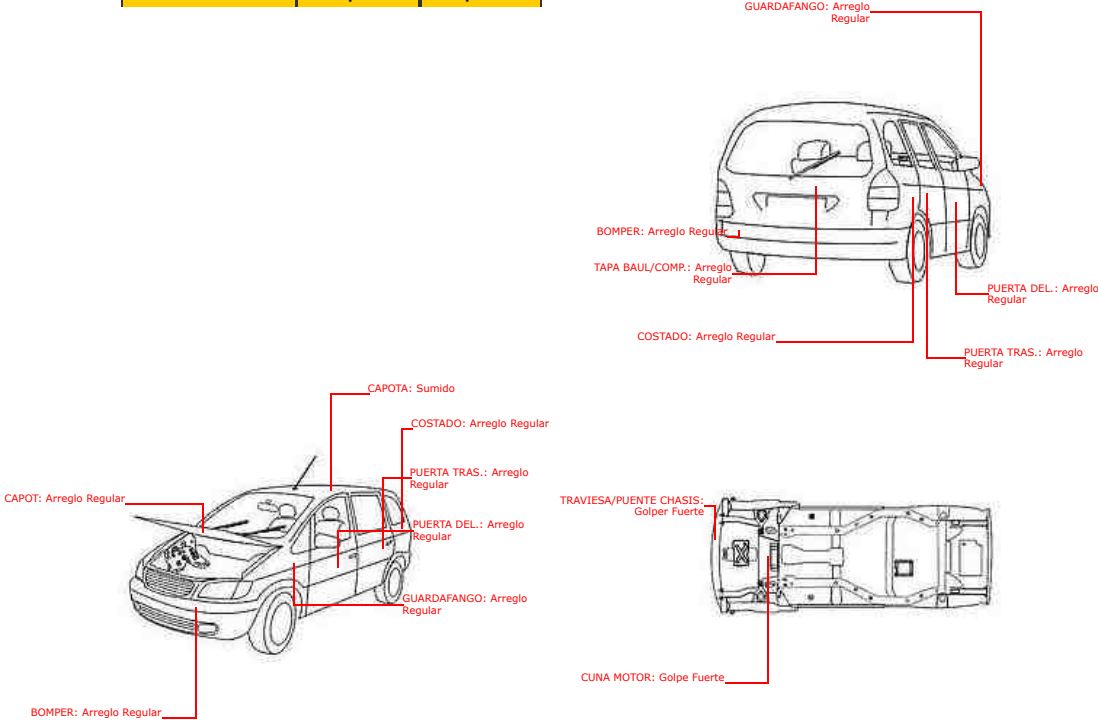
Observaciones: VH PRESENTA 2 LLAVES/GATO/LLAVE PERNOS/KIT DE CARRETERA INCOMPLETO/PALANCA/LLANTA DE REPUESTO. A/C FUNCIONAL. SUMIDOS, RAYONES EN LATONERÍA. TECHO/COJINERIA MANCHADA. OXIDACIONES EN COMPONENTES DE SUSPENSIÓN, MECÁNICOS. LEVE PICADO EN PANORÁMICO DELANTERO, SISTEMA DE ESCAPE CON ALTO GRADO DE OXIDACION, TECHO CORREDIZO REGULAR FUNCIONAMIENTO. TAPA FUSIBLER TABLERO MAL ESTADO. MOTIVO DE RECHAZO: GOLPE FUERTE EN TRAVIESA Y CUNA MOTOR., , SEGURIDAD PASIVA AFECTADA, DE ACUERDO A NUESTRO ANÁLISIS REALIZADO NO SE HALLARON INCONSISTENCIAS EN NUESTRAS BASES DE DATOS, SISTEMAS DE IDENTIFICACIÓN ORIGINALES A LA FECHA DE LA INSPECCIÓN, PINTURA DE DIFERENTE TONALIDAD, PINTURA PRESENTA IMPUREZAS, PINTURA CON MARCAS DE LIJADO, PINTURA CON PERDIDA DE BRILLO, SE SUGIERE VERIFICAR HISTORIAL ANTE LAS AUTORIDADES COMPETENTES, SEGURIDAD ACTIVA AFECTADA, SE SUGIERE SOLICITAR EL CERTIFICADO DE TRADICIÓN PARA DESCARTAR, MULTAS, EMBARGOS Y OTROS, NO SE REALIZAN PRUEBAS A LA CAJA DE CAMBIOS AUTOMÁTICA O TRIPTRONICA, SE SUGIERE REALIZAR SU VERIFICACION EN TALLERES ESPECIALIZ, PARA EFECTOS DE ASEGURABILIDAD Y/O COMERCIALIZACION SE SUGIERE CONFIRMAR DOCUMENTOS E HISTORIAL COMPLETO ANTE ENTIDADES DE CONTROL CORRESPONDIENTES,

- NOVEDADES Y CONDICIONES PARA LA ASEGURABILIDAD:
- SEGURIDAD PASIVA AFECTADA: REPARAR (PANORAMICO, TESTIGOS, AIRBAG, ABS, CHECK ENGINE, ETC.)
  - SEGURIDAD ACTIVA AFECTADA: CORREGIR (FUGAS LIQUIDOS EN GENERAL, LLANTAS, SUSPENSIÓN, ETC.)

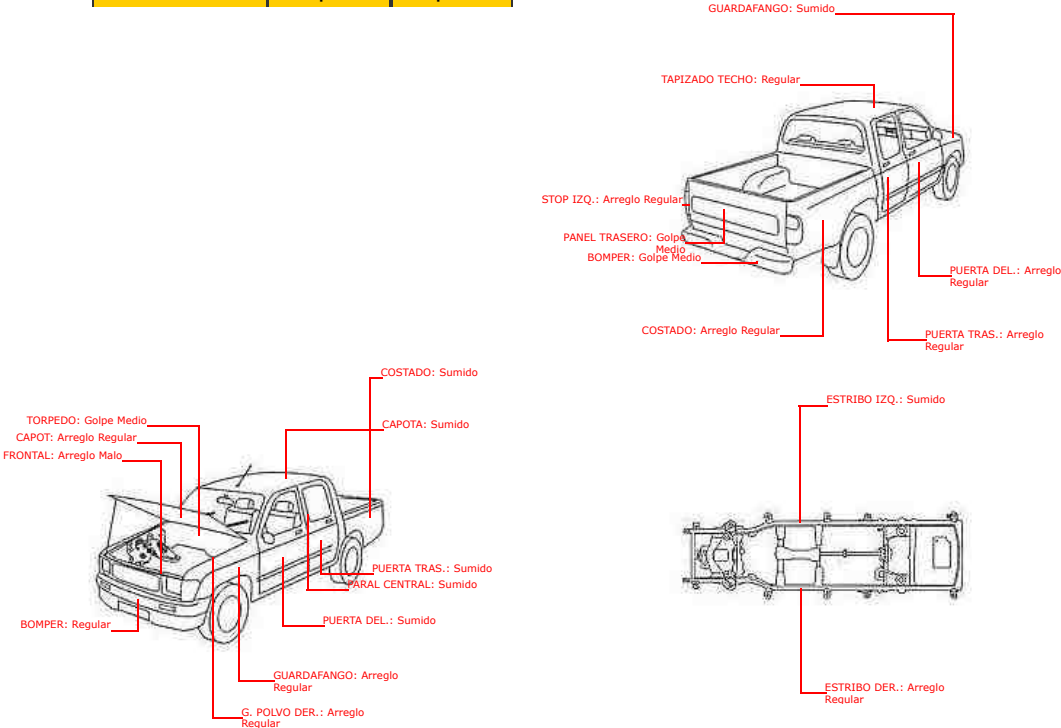
Observaciones: VH PRESENTA 2 LLAVES/LLAVE PERNOS/GATO/KIT DE CARRETERA INCOMPLETO/PALANCA/LLANTA DE REPUESTO. A/C FUNCIONAL. SUMIDOS, RAYONES EN CONTORNO. DESCUADRE EN BOMPER DELANTERO. LEVE PICADO EN PANORÁMICO DELANTERO. PLATÓN PERFORADO POR ADAPTE DE BARRA ANTIVUELCO. OXIDACIONES EN PARTES BAJAS, LIMITACIÓN VISUAL POR PROTECTOR. MOTIVO DE RECHAZO: MARCO FRONTAL DERECHO CON A/MALO, TORPEDO CON G/MEDIO, GUARDAPOLVOS METÁLICOS DELANTEROS PRESENTAN A/REGULARES, APLICACIÓN DE SOLDADURA Y DESGRAFE EN UNIÓN TORPEDO., , PRESENTA MALA APLICACION DE PINTURA, SOLDADURA MAL APLICADA O NO APROPIADA, DE ACUERDO A NUESTRO ANÁLISIS REALIZADO NO SE HALLARON INCONSISTENCIAS EN NUESTRAS BASES DE DATOS, SISTEMAS DE IDENTIFICACIÓN ORIGINALES A LA FECHA DE LA INSPECCIÓN, PINTURA DE DIFERENTE TONALIDAD, PINTURA PRESENTA IMPUREZAS, PINTURA CON MARCAS DE LIJADO, PINTURA CON PERDIDA DE BRILLO, SE SUGIERE VERIFICAR HISTORIAL ANTE LAS AUTORIDADES COMPETENTES, SE SUGIERE SOLICITAR EL CERTIFICADO DE TRADICIÓN PARA DESCARTAR, MULTAS, EMBARGOS Y OTROS, PARA EFECTOS DE ASEGURABILIDAD Y/O COMERCIALIZACION SE SUGIERE CONFIRMAR DOCUMENTOS E HISTORIAL COMPLETO ANTE ENTIDADES DE CONTROL CORRESPONDIENTES, ESTRUCTURA DE CARROCERIA, MARCO FRONTAL, GUARDAPOLVOS METALICOS DELANTEROS,

- ESTRUCTURA DE CARROCERIA: REPARAR Y/O CAMBIAR ELEMENTOS
- GUARDAPOLVOS METALICOS DELANTEROS: REPARAR Y/O CAMBIAR ELEMENTOS
- MARCO FRONTAL: REPARAR Y/O CAMBIAR ELEMENTOS
- SOLDADURA MAL APLICADA O NO APROPIADA: CORREGIR SOLDADURA APLICADA

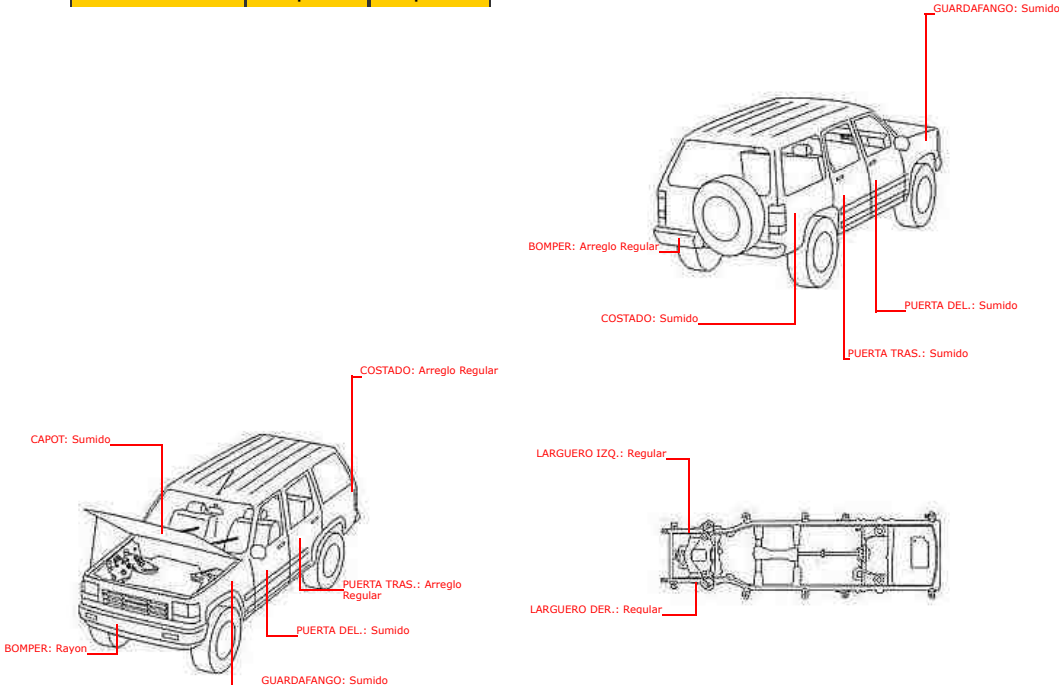
Observaciones: VH PRESENTA 2 CONTROLES DE ENCENDIDO/LLAVE PERNOS/GATO/KIT DE CARRETERA/PALANCA/LLANTA DE REPUESTO. A/C FUNCIONAL. SUMIDOS, RAYONES EN CONTORNO. BOMPER DELANTERO, TRASERO DESALINEADOS. LEVE PICADO EN PANORÁMICO DELANTERO. ALTO GRADO DE OXIDACIÓN CON INICIO DE CORROSIÓN EN CHASIS, COMPONENTES DE SUSPENSIÓN, MECÁNICOS, LIMITACIÓN VISUAL POR PROTECTOR. CAMBIAR LLANTAS. MOTIVO DE RECHAZO: PUNTAS DELANTERAS DE LARGUEROS CHASIS PRESENTAN CORTE POR ADAPTES DE GANCHOS., , DE ACUERDO A NUESTRO ANÁLISIS REALIZADO NO SE HALLARON INCONSISTENCIAS EN NUESTRAS BASES DE DATOS, SISTEMAS DE IDENTIFICACIÓN ORIGINALES A LA FECHA DE LA INSPECCIÓN, PINTURA PRESENTA IMPUREZAS, PINTURA CON ACABADO PIEL NARANJA, PINTURA CON MARCAS DE LIJADO, PINTURA CON PERDIDA DE BRILLO, SE SUGIERE VERIFICAR HISTORIAL ANTE LAS AUTORIDADES COMPETENTES, SE SUGIERE SOLICITAR EL CERTIFICADO DE TRADICIÓN PARA DESCARTAR, MULTAS, EMBARGOS Y OTROS, NO SE REALIZAN PRUEBAS A LA CAJA DE CAMBIOS AUTOMÁTICA O TRIPTRONICA, SE SUGIERE REALIZAR SU VERIFICACIÓN EN TALLERES ESPECIALIZ, PARA EFECTOS DE ASEGURABILIDAD Y/O COMERCIALIZACION SE SUGIERE CONFIRMAR DOCUMENTOS E HISTORIAL COMPLETO ANTE ENTIDADES DE CONTROL CORRESPONDIENTES, CHASIS,

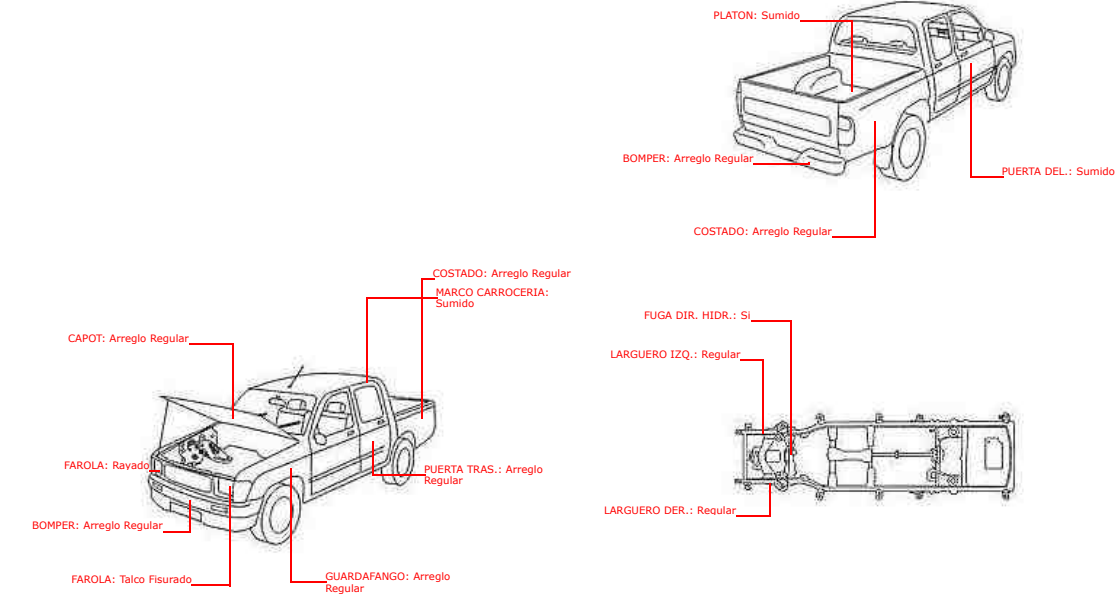
Observaciones: VH PRESENTA 2 LLAVES, GATO, PALANCA, LLAVE PERNO, CRUCETA, LLANTA DE REPUESTO, EQUIPO DE CARRETERA COMPLETO, A/C FUNCIONAL. BOMPER DELANTERO DESALINEADO. TAPIZADO SILLA Y TECHO MANCHADOS. REVISAR LIMITADORES DE PUERTAS. LIMITACIÓN VISTA INFERIOR POR PROTECTOR Y APLICACIÓN DE INMUNIZANTE. ALTO GRADO DE OXIDACIÓN CON FOCOS DE CORROSIÓN EN PIEZAS DE SUSPENSIÓN, CUNA MOTOR.MOTIVO DE RECHAZO, ADAPTACIÓN NO APROPIADA DE PROTECTORES INFERIORES Y MALA APLICACIÓN DE SOLDADURA PERFORACIONES EN LARGUEROS CHASIS , SOLDADURA MAL APLICADA O NO APROPIADA, DE ACUERDO A NUESTRO ANÁLISIS REALIZADO NO SE HALLARON INCONSISTENCIAS EN NUESTRAS BASES DE DATOS, SISTEMAS DE IDENTIFICACIÓN ORIGINALES A LA FECHA DE LA INSPECCIÓN, PINTURA PRESENTA IMPUREZAS, PINTURA CON PERDIDA DE BRILLO, SE SUGIERE VERIFICAR HISTORIAL ANTE LAS AUTORIDADES COMPETENTES, SE SUGIERE SOLICITAR EL CERTIFICADO DE TRADICIÓN PARA DESCARTAR, MULTAS, EMBARGOS Y OTROS, PARA EFECTOS DE ASEGURABILIDAD Y/O COMERCIALIZACION SE SUGIERE CONFIRMAR DOCUMENTOS E HISTORIAL COMPLETO ANTE ENTIDADES DE CONTROL CORRESPONDIENTES, UNIDAD DELANTERA IZQUIERDA, FUGA ACEITE HIDRAULICO, CHASIS, CHASIS INMUNIZADO,

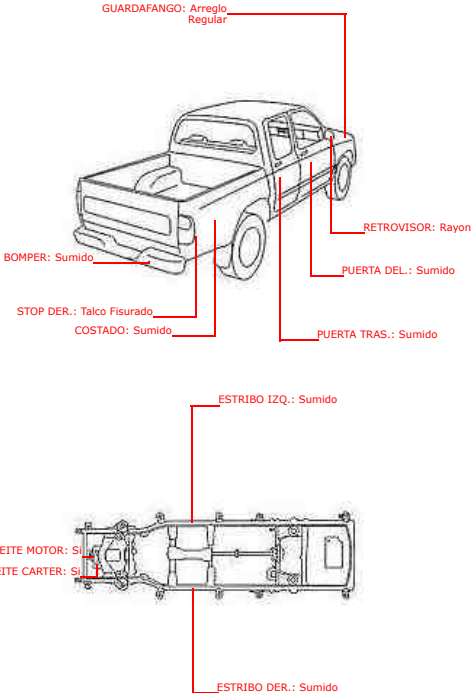
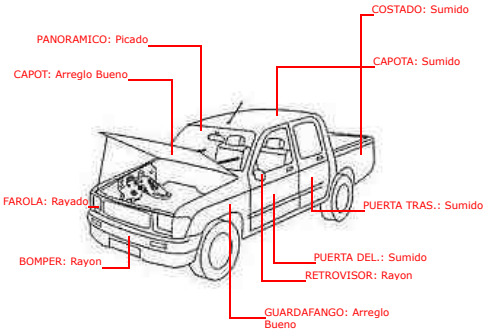
Observaciones: VH PRESENTA 2 LLAVES, GATO, PALANCA, LLAVE PERNO,LLANTA DE REPUESTO. EQUIPO DE CARRETERA INCOMPLETO. A/C FUNCIONAL. BOMPER DELANTERO DESALINEADO. NUEVA APLICACIÓN DE PINTURA EN PIEZAS SEÑALADAS. PANORÁMICO DELANTERO SUSTITUIDO, PICADO, NO AFECTA AREA DE VISIBILIDAD. LIMITACIÓN VISTA INFERIOR POR PROTECTOR Y APLICACIÓN DE INMUNIZANTE. OXIDACIÓN EN PARTE BAJA, PIEZAS MECÁNICAS Y VIGAS DE CHASIS. CORREGIR FUGAS Y REEMPLAZAR LLANTAS, , VEHICULO PRESENTA DESGASTE ANORMAL DE LLANTAS, DE ACUERDO A NUESTRO ANÁLISIS REALIZADO NO SE HALLARON INCONSISTENCIAS EN NUESTRAS BASES DE DATOS, SISTEMAS DE IDENTIFICACIÓN ORIGINALES A LA FECHA DE LA INSPECCIÓN, PINTURA PRESENTA IMPUREZAS, PINTURA CON PERDIDA DE BRILLO, SE SUGIERE VERIFICAR HISTORIAL ANTE LAS AUTORIDADES COMPETENTES, SE SUGIERE SOLICITAR EL CERTIFICADO DE TRADICIÓN PARA DESCARTAR, MULTAS, EMBARGOS Y OTROS, PARA EFECTOS DE ASEGURABILIDAD Y/O COMERCIALIZACION SE SUGIERE CONFIRMAR DOCUMENTOS E HISTORIAL COMPLETO ANTE ENTIDADES DE CONTROL CORRESPONDIENTES, LLANTAS, STOP TRASERO DERECHO, STOP TRASERO IZQUIERDO, FUGA ACEITE MOTOR, CHASIS INMUNIZADO,

- LLANTAS: REPARAR Y/O CAMBIAR ELEMENTOS
- CHASIS INMUNIZADO: REPARAR Y/O CAMBIAR ELEMENTOS
- FUGA ACEITE MOTOR: CORREGIR FUGA
- STOP TRASERO DERECHO: REPARAR Y/O CAMBIAR ELEMENTOS
- STOP TRASERO IZQUIERDO: REPARAR Y/O CAMBIAR ELEMENTOS

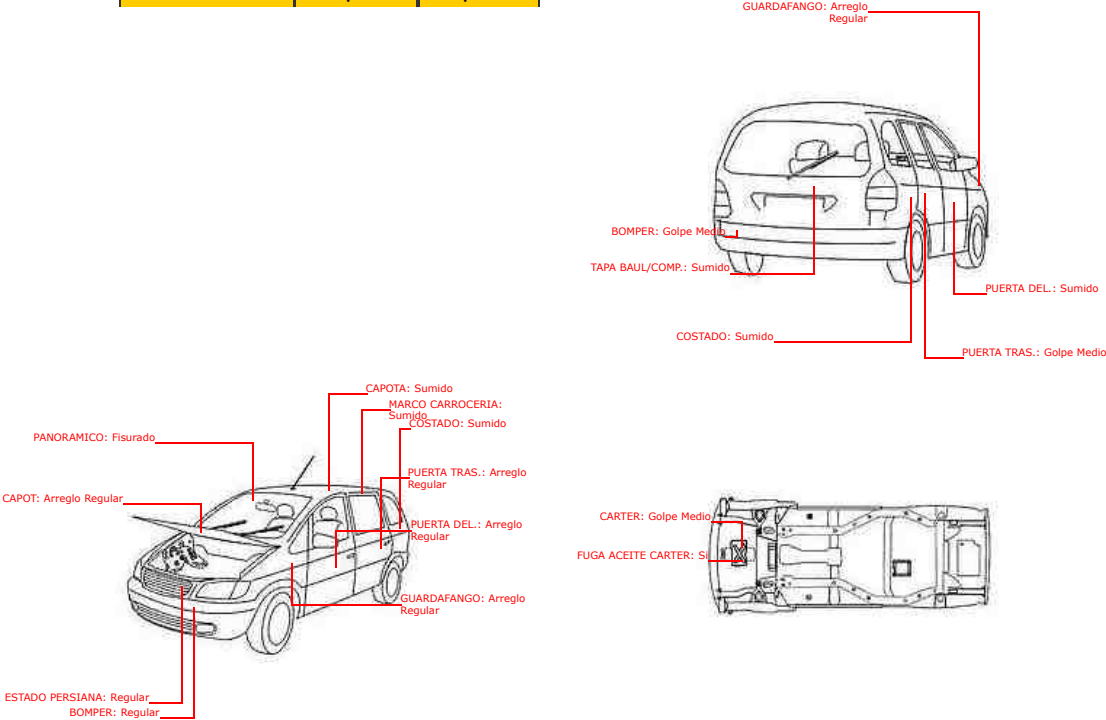
Observaciones: VH NO PRESENTA LICENCIA DE TRANSITO/PALANCA. PRESENTA 1 CONTROL DE ENCENDIDO/CRUCETA/GATO/KIT DE CARRETERA/LLANTA DE REPUESTO. A/C FUNCIONAL. SUMIDOS, RAYONES EN CONTORNO. DESCUADRE EN BOMPER DELANTERO, TRASERO. PANORÁMICO FISURADO. CAMBIAR LLANTAS CON BAJO % DE VIDA ÚTIL. TAPIZADO TECHO MANCHADO. OXIDACIONES EN COMPONENTES DE SUSPENSIÓN, MECÁNICOS, CARTER PRESENTA FUGA Y G/MEDIO, NO PRESENTA PROTECTOR INFERIOR MOTOR, ALMA BOMPPER DEL LADO IZQUIERDO CON DESGRAFE,, PRESENTA MALA APLICACION DE PINTURA, VEHICULO PRESENTA DESGASTE ANORMAL DE LLANTAS, DE ACUERDO A NUESTRO ANÁLISIS REALIZADO NO SE HALLARON INCONSISTENCIAS EN NUESTRAS BASES DE DATOS, SISTEMAS DE IDENTIFICACIÓN ORIGINALES A LA FECHA DE LA INSPECCIÓN, PINTURA DE DIFERENTE TONALIDAD, PINTURA PRESENTA IMPUREZAS, PINTURA CON MARCAS DE LIJADO, PINTURA CON PERDIDA DE BRILLO, SE SUGIERE VERIFICAR HISTORIAL ANTE LAS AUTORIDADES COMPETENTES, SE SUGIERE SOLICITAR EL CERTIFICADO DE TRADICIÓN PARA DESCARTAR, MULTAS, EMBARGOS Y OTROS, VEHICULO INSPECCIONADO SIN LICENCIA DE TRANSITO, NO SE REALIZAN PRUEBAS A LA CAJA DE CAMBIOS AUTOMATICA O TRIPTRONICA, SE SUGIERE REALIZAR SU VERIFICACION EN TALLERES ESPECIALIZ, PARA EFECTOS DE ASEGURABILIDAD Y/O COMERCIALIZACION SE SUGIERE CONFIRMAR DOCUMENTOS E HISTORIAL COMPLETO ANTE ENTIDADES DE CONTROL CORRESPONDIENTES, LLANTAS, FUGA ACEITE MOTOR, PANORAMICO,

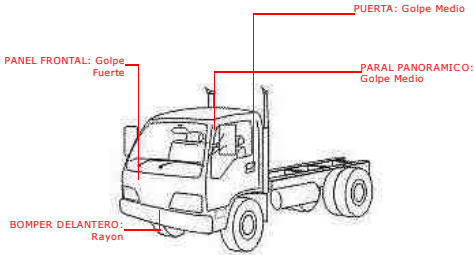
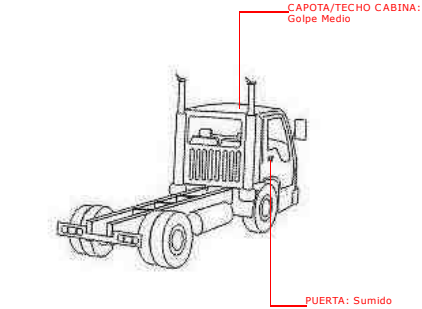
Observaciones: VH PRESENTA 1 LLAVE, LLANTA DE REPUESTO. NO PRESENTA EQUIPO DE CARRETERA, GATO, LLAVES DE PERNOS, RADIO. TAPICERÍA ROTA. MOTIVO RECHAZO: PRESENTA MÚLTIPLES GOLPES EN LATONERÍA Y PARALES, TESTIGO FALLA MOTOR, ABS, CONTROL TRACCIÓN EN ALERTA., ULTIMOS NUMERO DEL CHASIS BORRADOS, DE ACUERDO A NUESTRO ANÁLISIS REALIZADO NO SE HALLARON INCONSISTENCIAS EN NUESTRAS BASES DE DATOS, SE SUGIERE VERIFICAR HISTORIAL ANTE LAS AUTORIDADES COMPETENTES, SE SUGIERE SOLICITAR EL CERTIFICADO DE TRADICIÓN PARA DESCARTAR, MULTAS, EMBARGOS Y OTROS, NUMERO DE MOTOR ORIGINAL, NUMERO DE SERIE ORIGINAL, PARA EFECTOS DE ASEGURABILIDAD Y/O COMERCIALIZACION SE SUGIERE CONFIRMAR DOCUMENTOS E HISTORIAL COMPLETO ANTE ENTIDADES DE CONTROL CORRESPONDIENTES, CONTROL DE TRACCION (TSC/ASR), TESTIGO CHECK ENGINE, TESTIGO ABS, ESTRUCTURA DE CARROCERIA,

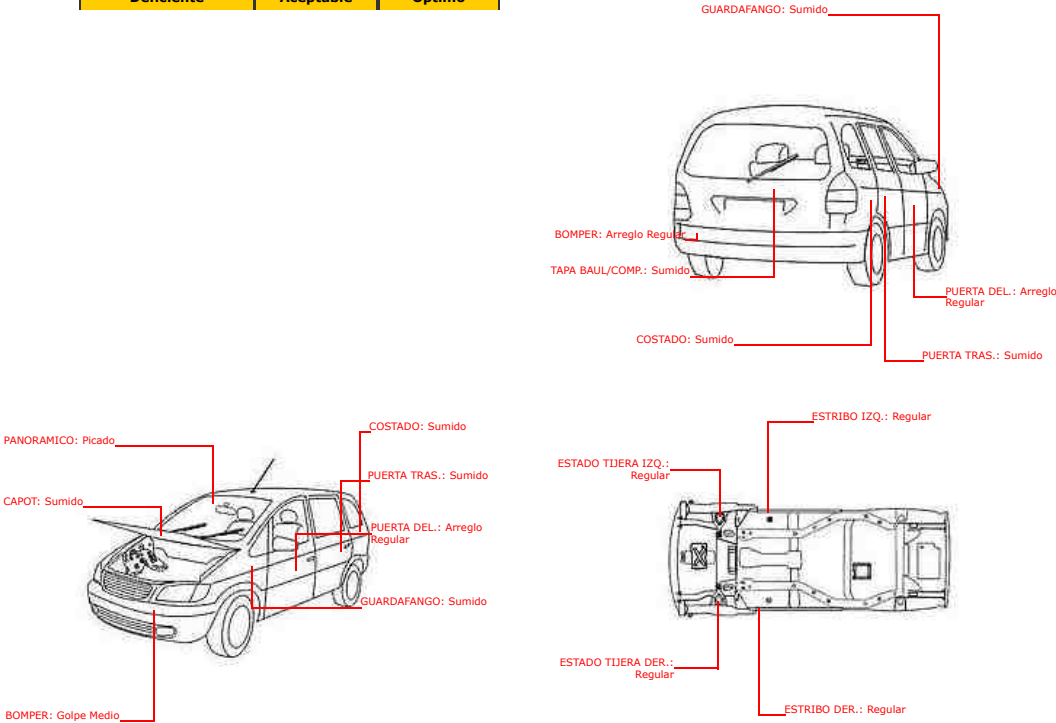
Observaciones: VH PRESENTA 1 CONTROL DE ENCENDIDO/LLAVE PERNOS/GATO/PALANCA/LLANTA DE REPUESTO. NO PORTA KIT DE CARRETERA/LOGO TRASERO. A/C NO FUNCIONAL. SUMIDOS, RAYONES EN CONTORNO. DESCUADRE EN BOMPER DELANTERO, TRASERO. FAROLAS MANCHADAS. NO SE VERIFICA FUNCIONAMIENTO DE RADIO, CAMARA DE REVER POR CÓDIGO DE BLOQUEO PANTALLA. COMPONENTES DE SUSPENSIÓN, MECÁNICOS CON APLICACIÓN DE INMUNIZANTE Y ALTO GRADO DE OXIDACIONES. MOTIVO DE RECHAZO: TIJERAS, ESTRIBOS, SISTEMA DE FRENO Y SUSPENSIÓN CON CORROSIÓN., , PRESENTA MALA APLICACION DE PINTURA, DE ACUERDO A NUESTRO ANÁLISIS REALIZADO NO SE HALLARON INCONSISTENCIAS EN NUESTRAS BASES DE DATOS, SISTEMAS DE IDENTIFICACIÓN ORIGINALES A LA FECHA DE LA INSPECCIÓN, PINTURA DE DIFERENTE TONALIDAD, PINTURA PRESENTA IMPUREZAS, PINTURA CON ACABADO PIEL NARANJA, PINTURA CON MARCAS DE LIJADO, PINTURA CON PERDIDA DE BRILLO, SE SUGIERE VERIFICAR HISTORIAL ANTE LAS AUTORIDADES COMPETENTES, AIRE ACONDICIONADO NO FUNCIONA, SE SUGIERE SOLICITAR EL CERTIFICADO DE TRADICIÓN PARA DESCARTAR, MULTAS, EMBARGOS Y OTROS, NO SE REALIZAN PRUEBAS A LA CAJA DE CAMBIOS AUTOMATICA O TRIPTRONICA, SE SUGIERE REALIZAR SU VERIFICACION EN TALLERES ESPECIALIZ, PARA EFECTOS DE ASEGURABILIDAD Y/O COMERCIALIZACION SE SUGIERE CONFIRMAR DOCUMENTOS E HISTORIAL COMPLETO ANTE ENTIDADES DE CONTROL CORRESPONDIENTES, FRENOS, SUSPENSION, ESTRUCTURA DE CARROCERIA, CORROSION, CHASIS INMUNIZADO,

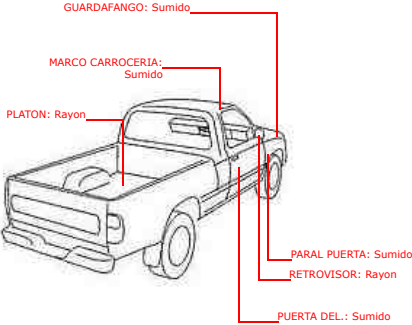
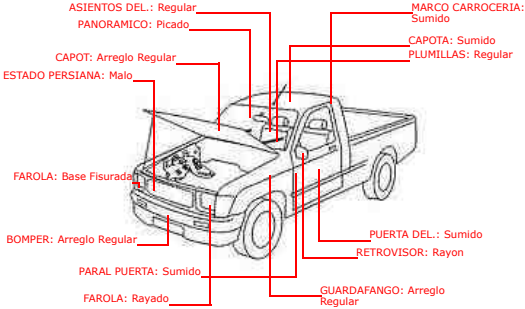
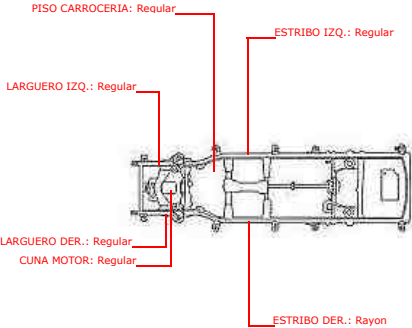
Observaciones: VH PRESENTA 2 LLAVES CONTROL/GATO/LLAVE PERNOS/KIT DE CARRETERA COMPLETO/LLANTA DE REPUESTO. A/C FUNCIONAL. RUIDO ANORMAL EN PEDAL DE EMBRAGUE. PERSIANA ROTA. MADERAS ESTACAS EN REGULAR ESTADO. APLICACIÓN DE CAPA INMUNIZANTE EN COMPONENTES MECÁNICOS Y ESTRUCTURALES. NO ASEGURABLE POR: CORROSIÓN EN VIGAS CHASIS, ESTRIBO, PISO CABINA, FOCOS DE CORROSIÓN EN MARCO VIDRIO PANORAMICO., NÚMERO DE CHASIS PRESENTA DETERIORO , DE ACUERDO A NUESTRO ANÁLISIS REALIZADO NO SE HALLARON INCONSISTENCIAS EN NUESTRAS BASES DE DATOS, SISTEMAS DE IDENTIFICACIÓN ORIGINALES A LA FECHA DE LA INSPECCIÓN, PINTURA PRESENTA IMPUREZAS, PINTURA CON PERDIDA DE BRILLO, PINTURA PRESENTA GOLPES DE PIEDRAS, SE SUGIERE VERIFICAR HISTORIAL ANTE LAS AUTORIDADES COMPETENTES, SE SUGIERE SOLICITAR EL CERTIFICADO DE TRADICIÓN PARA DESCARTAR, MULTAS, EMBARGOS Y OTROS, PARA EFECTOS DE ASEGURABILIDAD Y/O COMERCIALIZACION SE SUGIERE CONFIRMAR DOCUMENTOS E HISTORIAL COMPLETO ANTE ENTIDADES DE CONTROL CORRESPONDIENTES, FRENOS, SUSPENSION, ESTRUCTURA DE CARROCERIA, CHASIS, CORROSION, PISO CARROCERIA, CHASIS INMUNIZADO,

- CORROSION: REPARAR Y/O CAMBIAR ELEMENTOS
- CHASIS: REPARAR Y/O CAMBIAR ELEMENTOS
- ESTRUCTURA DE CARROCERIA: REPARAR Y/O CAMBIAR ELEMENTOS
- PISO CARROCERIA: REPARAR Y/O CAMBIAR ELEMENTOS
- SUSPENSION: REPARAR Y/O CAMBIAR ELEMENTOS
- FRENOS: REPARAR Y/O CAMBIAR ELEMENTOS
- CHASIS INMUNIZADO: REPARAR Y/O CAMBIAR ELEMENTOS

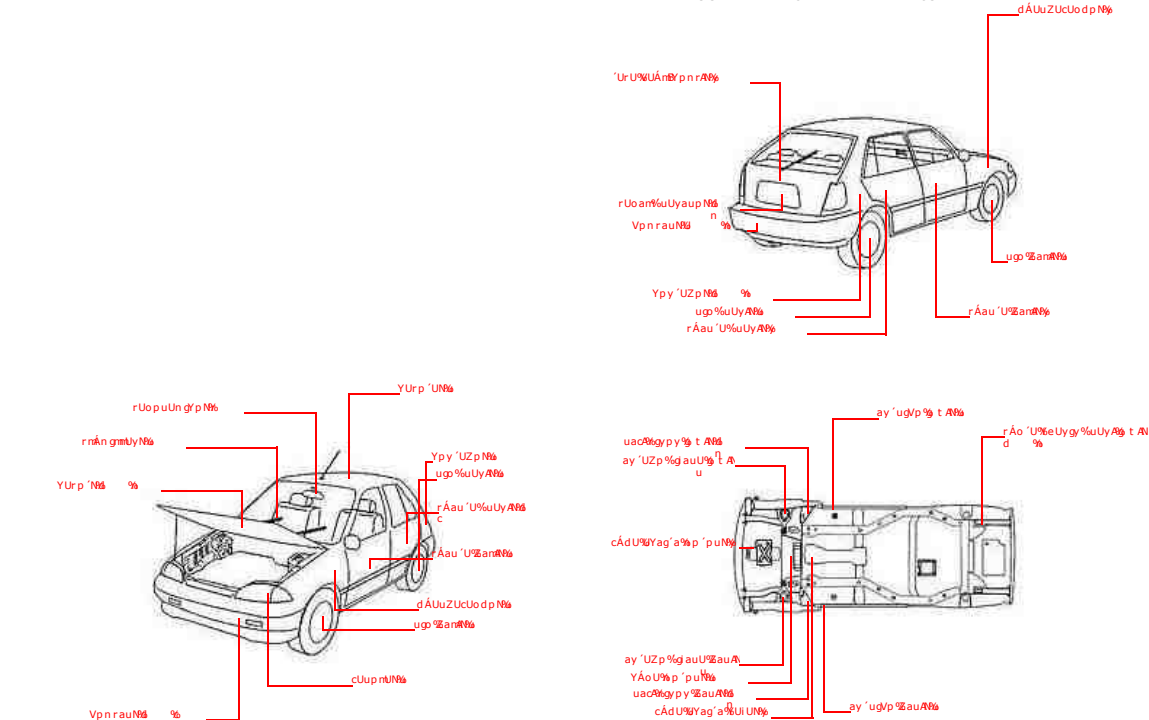
Observaciones: VH PRESENTA 2 LLAVES, GATO,LLAVE PERNOS,PALANCA, KIT DE CARRETERA COMPLETO,LLANTA DE REPUESTO.A/C FUNCIONAL.CHECK ENGINE ACTIVO.ALTO GRADO DE OXIDACIÓN EN MARCO FRONTAL Y PIEZAS DE MOTOR.TAPIZADO SILLA MANCHADO.FAROLAS OPACAS.APLICACIÓN DE INMUNIZANTE EN PARTES BAJAS.MOTIVO DE RECHAZO:CORROSIÓN EN CUNA MOTOR,ESTRIBOS,TIJERAS,TREN TRASERO,GOLPE EN PANEL TRASERO Y PUNTA DE CHASIS TRASERA IZQ., NÚMERO DE MOTOR PRESENTA DESGASTE EN SU SUPERFICIE , DE ACUERDO A NUESTRO ANÁLISIS REALIZADO NO SE HALLARON INCONSISTENCIAS EN NUESTRAS BASES DE DATOS, SISTEMAS DE IDENTIFICACIÓN ORIGINALES A LA FECHA DE LA INSPECCIÓN, PINTURA PRESENTA IMPUREZAS, PINTURA CON ACABADO PIEL NARANJA, PINTURA CON MARCAS DE LIJADO, PINTURA CON PERDIDA DE BRILLO, SE SUGIERE VERIFICAR HISTORIAL ANTE LAS AUTORIDADES COMPETENTES, SE SUGIERE SOLICITAR EL CERTIFICADO DE TRADICIÓN PARA DESCARTAR, MULTAS, EMBARGOS Y OTROS, PARA EFECTOS DE ASEGURABILIDAD Y/O COMERCIALIZACION SE SUGIERE CONFIRMAR DOCUMENTOS E HISTORIAL COMPLETO ANTE ENTIDADES DE CONTROL CORRESPONDIENTES, SUSPENSION, UNIDAD DELANTERA DERECHA, UNIDAD DELANTERA IZQUIERDA, FUGA ACEITE MOTOR, FUGA ACEITE TRANSMISION, TESTIGO CHECK ENGINE, ESTRUCTURA DE CARROCERIA, CHASIS, CORROSION, PANEL TRASERO, CHASIS INMUNIZADO,

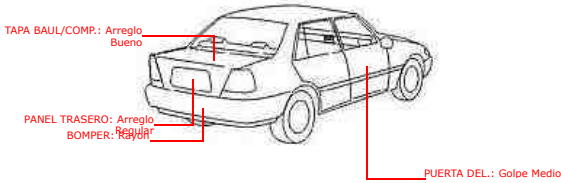
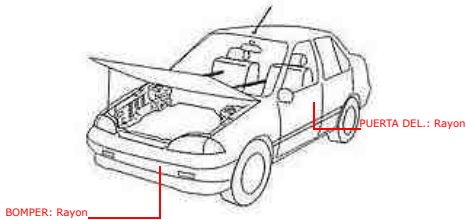
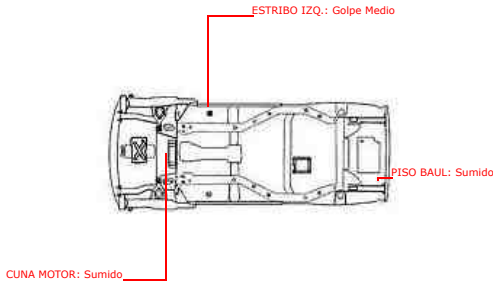
observaciones: VH PRESENTA 1 LLAVE CONTROL, 1 ESTÁNDAR, GATO, PALANCA, LLAVE PERNO, LLANTA DE REPUESTO, EQUIPO DE CARRETERA COMPLETO, A/C FUNCIONAL, TAPIZADO SILLA MANCHADO.LEVE PICADO EN PANORÁMICO DELANTERO. NUEVA APLICACIÓN DE PINTURA, SUMIDOS Y RAYONES EN PIEZAS DE LANTERÍA. OXIDACIÓN VISTA INFERIOR Y PIEZAS MECÁNICAS. MOTIVO DE RECHAZO, ARREGLO REGULAR Y SOLDADURA MAL APLICADA EN PANEL TRASERO,, SOLDADURA MAL APLICADA O NO APROPIADA, DE ACUERDO A NUESTRO ANALISIS REALIZADO NO SE HALLARON INCONSISTENCIAS EN NUESTRAS BASES DE DATOS, SISTEMAS DE IDENTIFICACIÓN ORIGINALES A LA FECHA DE LA INSPECCIÓN, PINTURA PRESENTA IMPUREZAS, PINTURA CON PERDIDA DE BRILLO, SE SUGIERE VERIFICAR HISTORIAL ANTE LAS AUTORIDADES COMPETENTES, SE SUGIERE SOLICITAR EL CERTIFICADO DE TRADICIÓN PARA DESCARTAR, MULTAS, EMBARGOS Y OTROS, NO SE REALIZAN PRUEBAS A LA CAJA DE CAMBIOS AUTOMATICA O TRIPTRONICA, SE SUGIERE REALIZAR SU VERIFICACION EN TALLERES ESPECIALIZ, PARA EFECTOS DE ASEGURABILIDAD Y/O COMERCIALIZACION SE SUGIERE CONFIRMAR DOCUMENTOS E HISTORIAL COMPLETO ANTE ENTIDADES DE CONTROL CORRESPONDIENTES, ESTRUCTURA DE CARROCERÍA, PANEL TRASERO,

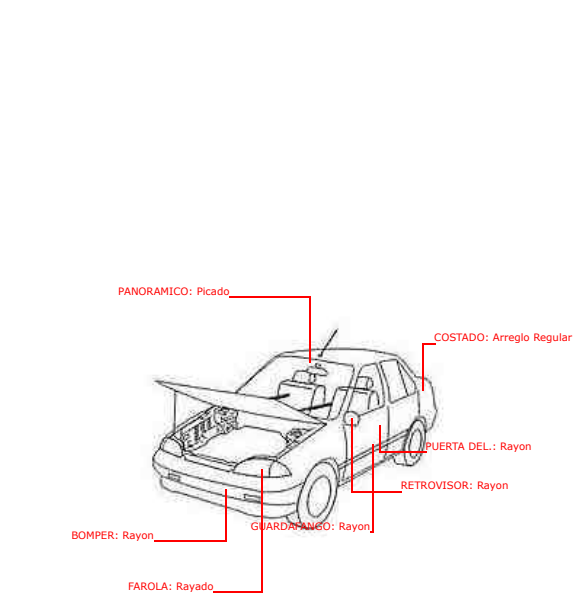
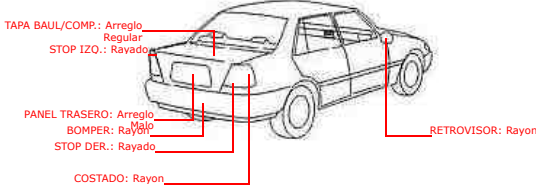
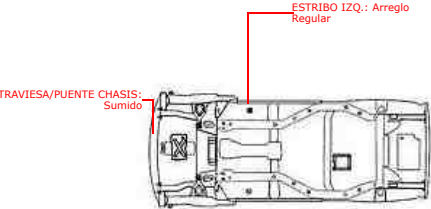
Observaciones: VH PRESENTA 2 LLAVES, GATO, PALANCA/LLAVE PERNO. EQUIPO DE CARRETERA INCOMPLETO. A/C FUNCIONAL. SUMIDOS Y RAYONES NORMALES DE USO, NUEVA APLICACIÓN DE PINTURA EN PIEZAS SEÑALADAS. TAPA BAUL (DESALINEADA), COSTADO IZQ, PANEL TRASERO, SUSTITUIDOS. ALTO GRADO DE OXIDACIÓN EN PARTE BAJA Y PIEZAS MECÁNICAS.MOTIVO DE RECHAZO, ARREGLO MALO EN PANEL TRASERO,GUARDAPOLVO METÁLICO TRASERO/DERECHO Y MALA APLICACIÓN DE SELLANTE., , PRESENTA PISO DESGRAFADO, DE ACUERDO A NUESTRO ANÁLISIS REALIZADO NO SE HALLARON INCONSISTENCIAS EN NUESTRAS BASES DE DATOS, SISTEMAS DE IDENTIFICACIÓN ORIGINALES A LA FECHA DE LA INSPECCIÓN, PINTURA PRESENTA IMPUREZAS, PINTURA CON ACABADO PIEL NARANJA, PINTURA CON PERDIDA DE BRILLO, SE SUGIERE VERIFICAR HISTORIAL ANTE LAS AUTORIDADES COMPETENTES, SE SUGIERE SOLICITAR EL CERTIFICADO DE TRADICIÓN PARA DESCARTAR, MULTAS, EMBARGOS Y OTROS, NO SE REALIZAN PRUEBAS A LA CAJA DE CAMBIOS AUTOMATICA O TRIPTRONICA, SE SUGIERE REALIZAR SU VERIFICACION EN TALLERES ESPECIALIZ, PARA EFECTOS DE ASEGURABILIDAD Y/O COMERCIALIZACION SE SUGIERE CONFIRMAR DOCUMENTOS E HISTORIAL COMPLETO ANTE ENTIDADES DE CONTROL CORRESPONDIENTES, ESTRUCTURA DE CARROCERIA, PANEL TRASERO,
