CERTIFICADO

COLSERAUTO S.A.

FECHA:	28/08/2026	**PLACA:**	**POR529**
ATENDIDO PARA:	Compañía de Seguros		
No.INSPECCION:	3783023308	**ROMBO:**	10
CENTRO DE INSPECCION:	SATELITE RENTING MOSQUERA		
ASEGURABLE:	Asegurable Con Condiciones

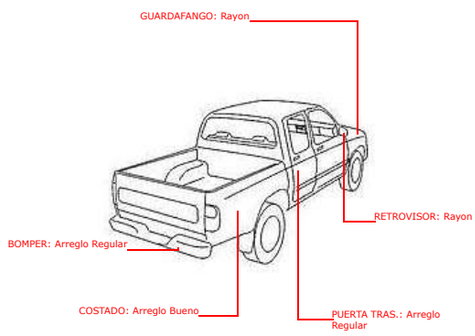
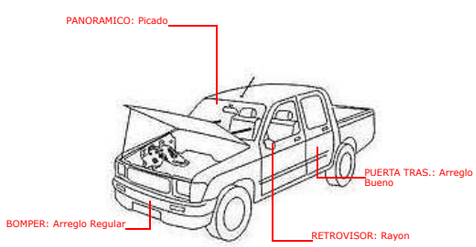
• CHASIS INMUNIZADO: REPARAR Y/O CAMBIAR ELEMENTOS

Observaciones: VH PRESENTA 1 LLAVE CONTROL DE ENCENDIDO, 1 LLAVE DE ESTÁNDAR FUNCIONALES, GATO,LLANTA REPUESTO,KIT DE CARRETERA, A/C FUNCIONAL. SUMIDOS Y RAYONES EN CONTORNO, PERFORACIONES EN PLATON POR ADAPTACIÓN DE BARRA ANTIVUELCO. APLICACION DE CAPA INMUNIZANTE EN PARTES BAJAS, FOCOS DE OXIDACIÓN,, , DE ACUERDO A NUESTRO ANÁLISIS REALIZADO NO SE HALLARON INCONSISTENCIAS EN NUESTRAS BASES DE DATOS, SISTEMAS DE IDENTIFICACIÓN ORIGINALES A LA FECHA DE LA INSPECCIÓN, VEHÍCULO NO PASA PISTA POR LO TANTO DATOS NO SE VEN REFLEJADOS EN EL INFORME, PINTURA PRESENTA IMPUREZAS, SE SUGIERE VERIFICAR HISTORIAL ANTE LAS AUTORIDADES COMPETENTES, SE SUGIERE SOLICITAR EL CERTIFICADO DE TRADICIÓN PARA DESCARTAR, MULTAS, EMBARGOS Y OTROS, PARA EFECTOS DE ASEGURABILIDAD Y/O COMERCIALIZACION SE SUGIERE CONFIRMAR DOCUMENTOS E HISTORIAL COMPLETO ANTE ENTIDADES DE CONTROL CORRESPONDIENTES, CHASIS INMUNIZADO,

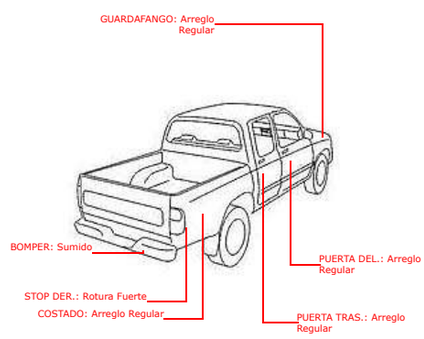
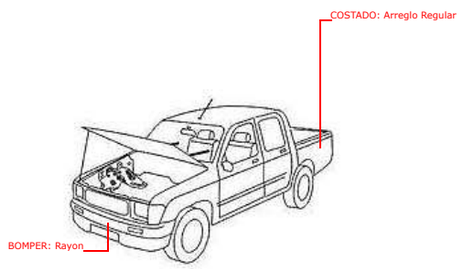
- CHASIS INMUNIZADO: REPARAR Y/O CAMBIAR ELEMENTOS
- STOP TRASERO DERECHO: REPARAR Y/O CAMBIAR ELEMENTOS

Observaciones: VH PRESENTA 2 LLAVES FUNCIONALES, LLANTA REPUESTO, GATO, LLAVE PERNOS, KIT DE CARRETERA. SUMIDOS Y RAYONES EN CONTORNO, A/C FUNCIONAL, BOCEL BOMPER TRASERO CON REGULAR SUJECIÓN, TAPICERÍA MANCHADA, PLATÓN PERFORADO POR ADAPTACIÓN DE BARRA ANTIVUELCO, CHASIS, APLICACION DE CAPA INMUNIZANTE EN COMPONENTES MECÁNICOS Y ESTRUCTURALES, , , DE ACUERDO A NUESTRO ANÁLISIS REALIZADO NO SE HALLARON INCONSISTENCIAS EN NUESTRAS BASES DE DATOS, SISTEMAS DE IDENTIFICACIÓN ORIGINALES A LA FECHA DE LA INSPECCIÓN, VEHÍCULO NO PASA PISTA POR LO TANTO DATOS NO SE VEN REFLEJADOS EN EL INFORME, PINTURA PRESENTA IMPUREZAS, PINTURA CON ACABADO PIEL NARANJA, PINTURA CON MARCAS DE LIJADO, SE SUGIERE VERIFICAR HISTORIAL ANTE LAS AUTORIDADES COMPETENTES, SE SUGIERE SOLICITAR EL CERTIFICADO DE TRADICIÓN PARA DESCARTAR, MULTAS, EMBARGOS Y OTROS, PARA EFECTOS DE ASEGURABILIDAD Y/O COMERCIALIZACION SE SUGIERE CONFIRMAR DOCUMENTOS E HISTORIAL COMPLETO ANTE ENTIDADES DE CONTROL CORRESPONDIENTES, STOP TRASERO DERECHO, CHASIS INMUNIZADO,

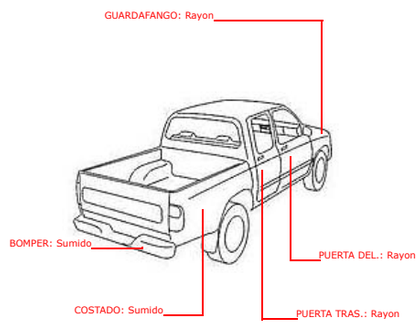
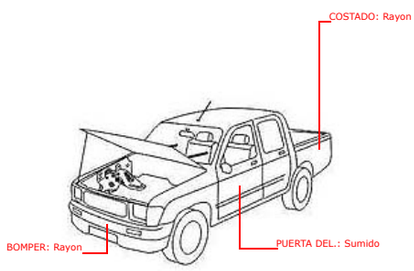
• CHASIS INMUNIZADO: REPARAR Y/O CAMBIAR ELEMENTOS

Observaciones: VH PRESENTA 2 LLAVES CONTROL, GATO, PALANCA, LLAVE PERNO, LLANTA DE REPUESTO, EQUIPO DE CARRETERA INCOMPLETO, A/C FUNCIONAL. BOMPER DELANTERO DESALINEADO. MANIPULACIÓN EN TORNILLERÍA COMPUERTA PLATON. LIMITACIÓN VISTA INFERIOR POR PROTECTOR, APLICACIÓN DE INMUNIZANTE. OXIDACIÓN EN PARTE BAJA Y PIEZAS MECÁNICAS., , DE ACUERDO A NUESTRO ANÁLISIS REALIZADO NO SE HALLARON INCONSISTENCIAS EN NUESTRAS BASES DE DATOS, SISTEMAS DE IDENTIFICACIÓN ORIGINALES A LA FECHA DE LA INSPECCIÓN, SE SUGIERE VERIFICAR HISTORIAL ANTE LAS AUTORIDADES COMPETENTES, SE SUGIERE SOLICITAR EL CERTIFICADO DE TRADICIÓN PARA DESCARTAR, MULTAS, EMBARGOS Y OTROS, PARA EFECTOS DE ASEGURABILIDAD Y/O COMERCIALIZACION SE SUGIERE CONFIRMAR DOCUMENTOS E HISTORIAL COMPLETO ANTE ENTIDADES DE CONTROL CORRESPONDIENTES, CHASIS INMUNIZADO,

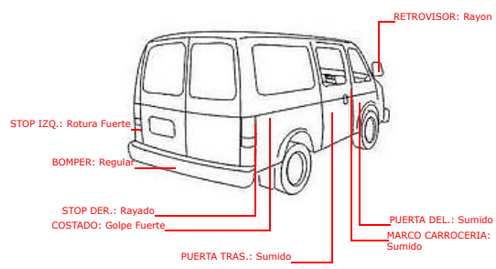
- PANORAMICO: REPARAR Y/O CAMBIAR ELEMENTOS
- STOP TRASERO IZQUIERDO: REPARAR Y/O CAMBIAR ELEMENTOS
- FISURA EN PANORAMICO AFECTA VISIBILIDAD DEL CONDUCTOR: CAMBIAR PANORAMICO
- ESPEJOS RETROVISORES: REPARAR Y/O CAMBIAR ELEMENTOS
- TESTIGO AIRBAG: REPARAR Y/O CAMBIAR ELEMENTOS
- TESTIGO CHECK ENGINE: REPARAR Y/O CAMBIAR ELEMENTOS
- TESTIGO ABS: REPARAR Y/O CAMBIAR ELEMENTOS
- CONTROL DE ESTABILIDAD (ESC/ESP/DSC/VSC): REPARAR Y/O CAMBIAR ELEMENTOS
- SUSPENSION: REPARAR Y/O CAMBIAR ELEMENTOS
- ESTRUCTURA DE CARROCERIA: REPARAR Y/O CAMBIAR ELEMENTOS
- UNIDAD DELANTERA IZQUIERDA: REPARAR Y/O CAMBIAR ELEMENTOS
- UNIDAD DELANTERA DERECHA: REPARAR Y/O CAMBIAR ELEMENTOS
- FUGA ACEITE EJES: CORREGIR FUGA
- CORROSION: REPARAR Y/O CAMBIAR ELEMENTOS

Observaciones: VH PRESENTA 1 LLAVE (CONTROL NO FUNCIONA) /GATO/LLAVE PERNOS/KIT DE CARRETERA INCOMPLETO/LLANTA DE REPUESTO NO/ A/C NO FUNCIONAL. FUGA DE ACEITE TUBERÍA INTERCOOLER. APLICACIÓN DE CAPA INMUNIZANTE EN COMPONENTES MECÁNICOS Y ESTRUCTURALES. ALERTA PASTILLAS DE FRENOS. RETROVISOR IZQ" ROTO. FALTAN EXTENSIONES. NO ASEGURABLE POR: MÚLTIPLES GOLPES EN PIEZAS DE LATONERÍA,CORROSIÓN EN CUNA MOTOR., NO SE ANEXA IMAGEN Y/O IMPRONTA DE NUMERO DE MOTOR, NO SE DA CONCEPTO TÉCNICO., DE ACUERDO A NUESTRO ANÁLISIS REALIZADO NO SE HALLARON INCONSISTENCIAS EN NUESTRAS BASES DE DATOS, PINTURA CON PERDIDA DE BRILLO, SE SUGIERE VERIFICAR HISTORIAL ANTE LAS AUTORIDADES COMPETENTES, FISURA EN PANORAMICO AFECTA VISIBILIDAD DEL CONDUCTOR, VEHÍCULO PRESENTA ADAPTACIÓN Y EQUIPOS MÉDICOS PARA SERVICIO DE AMBULANCIA, AIRE ACONDICIONADO NO FUNCIONA, SE SUGIERE SOLICITAR EL CERTIFICADO DE TRADICIÓN PARA DESCARTAR, MULTAS, EMBARGOS Y OTROS, NUMERO DE SERIE ORIGINAL, NUMERO DE CHASIS ORIGINAL, PARA EFECTOS DE ASEGURABILIDAD Y/O COMERCIALIZACION SE SUGIERE CONFIRMAR DOCUMENTOS E HISTORIAL COMPLETO ANTE ENTIDADES DE CONTROL CORRESPONDIENTES, SUSPENSION, STOP TRASERO IZQUIERDO, UNIDAD DELANTERA DERECHA, UNIDAD DELANTERA IZQUIERDA, ESPEJOS RETROVISORES, CONTROL DE ESTABILIDAD (ESC/ESP/DSC/VSC), FUGA ACEITE EJES, TESTIGO CHECK ENGINE, TESTIGO ABS, TESTIGO AIRBAG, ESTRUCTURA DE CARROCERIA, PANORAMICO, CORROSION,

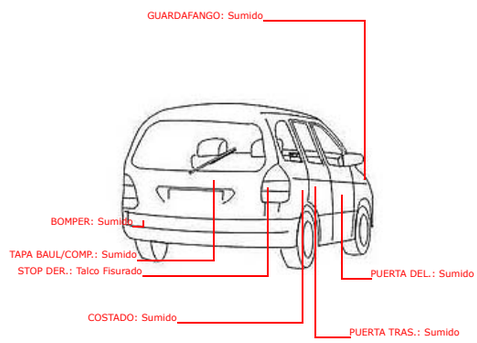
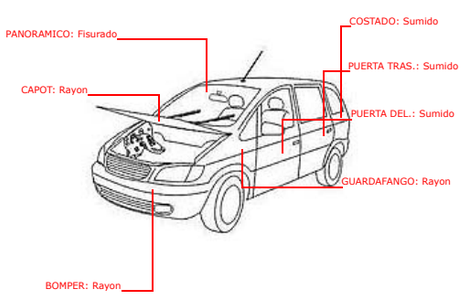
- PANORAMICO: REPARAR Y/O CAMBIAR ELEMENTOS
- STOP TRASERO DERECHO: REPARAR Y/O CAMBIAR ELEMENTOS
- LLANTAS: REPARAR Y/O CAMBIAR ELEMENTOS
- TESTIGO CHECK ENGINE: REPARAR Y/O CAMBIAR ELEMENTOS

Observaciones: VH PRESENTA 2 LLAVES DE ENCENDIDO, 2 CHIP/2 BATERIAS/LLAVE PERNOS/GATO/KIT DE CARRETERA INCOMPLETO/PALANCA/LLANTA DE REPUESTO. A/C FUNCIONAL. SUMIDOS, RAYONES EN CONTORNO. OXIDACIONES EN COMPONENTES DE SUSPENSIÓN, MECÁNICOS, LIMITACION VISUAL POR PROTECTOR. DESCUADRE EN BOMPER DELANTERO, TRASERO. HUMEDAD DE ACEITE EN CARTER. TAPIZADO TECHO, ASIENTOS MANCHADOS. PANORÁMICO DELANTERO FISURADO, TESTIGO DE CHECK-ENGINE EN ALERTA ENCENDIDA, CAMBIAR LLANTAS CON BAJO % DE VIDA ÚTIL., , DE ACUERDO A NUESTRO ANÁLISIS REALIZADO NO SE HALLARON INCONSISTENCIAS EN NUESTRAS BASES DE DATOS, SISTEMAS DE IDENTIFICACIÓN ORIGINALES A LA FECHA DE LA INSPECCIÓN, PINTURA CON PERDIDA DE BRILLO, SE SUGIERE VERIFICAR HISTORIAL ANTE LAS AUTORIDADES COMPETENTES, SE SUGIERE SOLICITAR EL CERTIFICADO DE TRADICIÓN PARA DESCARTAR, MULTAS, EMBARGOS Y OTROS, NO SE REALIZAN PRUEBAS A LA CAJA DE CAMBIOS AUTOMATICA O TRIPTRONICA, SE SUGIERE REALIZAR SU VERIFICACION EN TALLERES ESPECIALIZ, PARA EFECTOS DE ASEGURABILIDAD Y/O COMERCIALIZACION SE SUGIERE CONFIRMAR DOCUMENTOS E HISTORIAL COMPLETO ANTE ENTIDADES DE CONTROL CORRESPONDIENTES, LLANTAS, STOP TRASERO DERECHO, TESTIGO CHECK ENGINE, PANORAMICO,

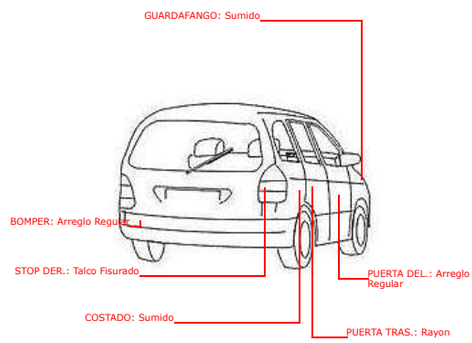
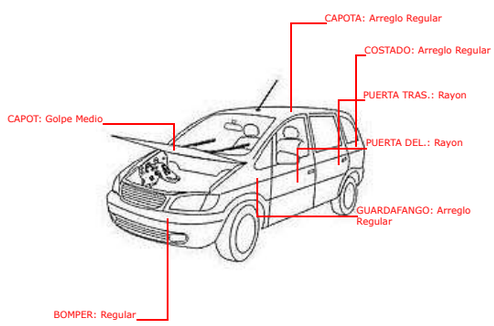
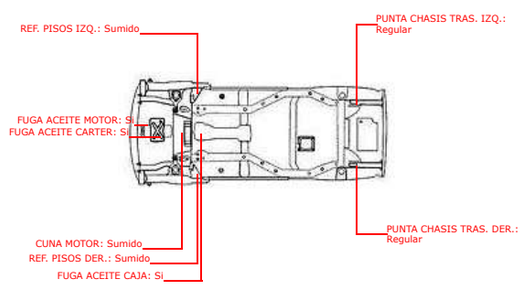
Observaciones: VH PRESENTA 1 LLAVE CONTROL, GATO, LLAVE PERNOS, KIT DE CARRETERA, SUMIDOS Y RAYONES EN CONTORNO, NO PRESENTA LLANTA REPUESTO, A/C NO FUNCIONAL, MANIJAS PUERTAS EN REGULAR ESTADO, DESCUADRE EN BOMPERES, FOCOS DE OXIDACIONES EN PARTE BAJA, BOCELES GUARDABARROS CON REGULAR SUJECION, TESTIO MOTOR ENCENDIDO, FUGA DE MOTOR Y CAJA. MOTIVO DE RECHAZO; PUNTAS DE CHASIS TRASERAS PERFORADAS POR ADAPTACION DE GANCHO REMOLQUE., , DE ACUERDO A NUESTRO ANÁLISIS REALIZADO NO SE HALLARON INCONSISTENCIAS EN NUESTRAS BASES DE DATOS, SISTEMAS DE IDENTIFICACIÓN ORIGINALES A LA FECHA DE LA INSPECCIÓN, VEHÍCULO NO PASA PISTA POR LO TANTO DATOS NO SE VEN REFLEJADOS EN EL INFORME, PINTURA PRESENTA IMPUREZAS, PINTURA CON ACABADO PIEL NARANJA, PINTURA CON MARCAS DE LIJADO, SE SUGIERE VERIFICAR HISTORIAL ANTE LAS AUTORIDADES COMPETENTES, SE SUGIERE SOLICITAR EL CERTIFICADO DE TRADICIÓN PARA DESCARTAR, MULTAS, EMBARGOS Y OTROS, PARA EFECTOS DE ASEGURABILIDAD Y/O COMERCIALIZACION SE SUGIERE CONFIRMAR DOCUMENTOS E HISTORIAL COMPLETO ANTE ENTIDADES DE CONTROL CORRESPONDIENTES, STOP TRASERO DERECHO, UNIDAD DELANTERA DERECHA, FUGA ACEITE MOTOR, FUGA ACEITE TRANSMISION, TESTIGO CHECK ENGINE, CHASIS,

- FUGA ACEITE MOTOR: CORREGIR FUGA
- FUGA ACEITE TRANSMISION: CORREGIR FUGA
- TESTIGO CHECK ENGINE: REPARAR Y/O CAMBIAR ELEMENTOS
- UNIDAD DELANTERA DERECHA: REPARAR Y/O CAMBIAR ELEMENTOS
- STOP TRASERO DERECHO: REPARAR Y/O CAMBIAR ELEMENTOS
- CHASIS: REPARAR Y/O CAMBIAR ELEMENTOS

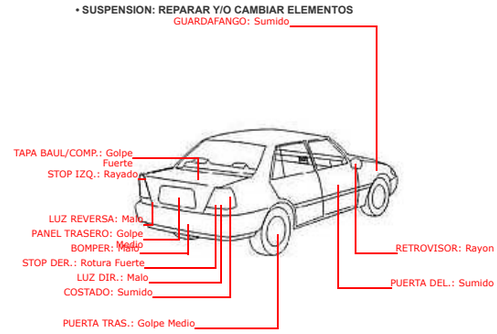
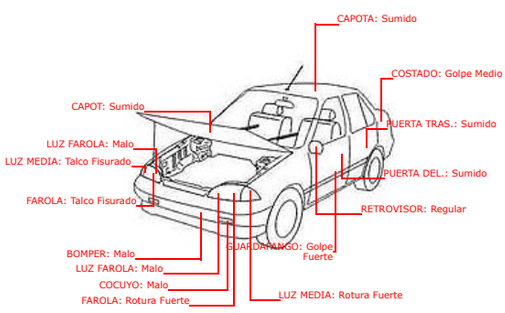
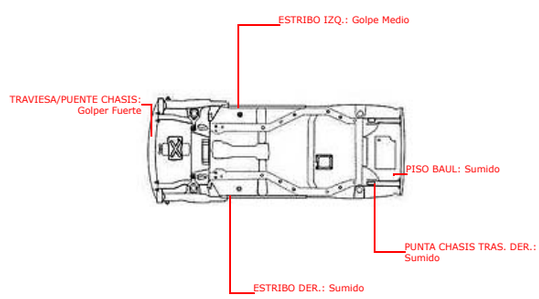
Observaciones: VH PRESENTA 1 LLAVE,LLANTA DE REPUESTO,NO PORTA GATO,PALANCA,LLAVE PERNO,EQUIPO DE CARRETERA ,A/C FUNCIONAL.TAPIZADO SILLA MANCHADO, SUMIDOS Y RAYONES EN PIEZAS DE LATONERÍA.MOTIVO DE RECHAZO,CORROSIÓN EN PUENTE TRASERO,CUNA MOTOR,PIEZAS DE SUSP,GOLPE FUERTE EN BASE INFERIOR Y TRAVIESA,PANEL TRASERO. NO FUNCIONA CUADRO DE INSTRUMENTOS, NO SE VERIFICAN TESTIGOS EN ALERTA ENCENDIDA Y DEMÁS FUNCIONALIDADES.GOLPES LEVE EN GUARDAPOLVOS METÁLICOS TRASEROS., , DE ACUERDO A NUESTRO ANÁLISIS REALIZADO NO SE HALLARON INCONSISTENCIAS EN NUESTRAS BASES DE DATOS, SISTEMAS DE IDENTIFICACIÓN ORIGINALES A LA FECHA DE LA INSPECCIÓN, PINTURA PRESENTA IMPUREZAS, PINTURA CON ACABADO PIEL NARANJA, PINTURA CON PERDIDA DE BRILLO, SE SUGIERE VERIFICAR HISTORIAL ANTE LAS AUTORIDADES COMPETENTES, SE SUGIERE SOLICITAR EL CERTIFICADO DE TRADICIÓN PARA DESCARTAR, MULTAS, EMBARGOS Y OTROS, PARA EFECTOS DE ASEGURABILIDAD Y/O COMERCIALIZACION SE SUGIERE CONFIRMAR DOCUMENTOS E HISTORIAL COMPLETO ANTE ENTIDADES DE CONTROL CORRESPONDIENTES, SUSPENSION, STOP TRASERO DERECHO, UNIDAD DELANTERA DERECHA, UNIDAD DELANTERA IZQUIERDA, ESTRUCTURA DE CARROCERIA, CHASIS, CORROSION, BASES INFERIOR TRAVIESA, PANEL TRASERO, AFECTACION TRAVIESA INFERIOR CHASIS,

- PANEL TRASERO: REPARAR Y/O CAMBIAR ELEMENTOS
- BASES INFERIOR TRAVIESA: REPARAR Y/O CAMBIAR ELEMENTOS
- AFECTACION TRAVIESA INFERIOR CHASIS: REPARAR Y/O CAMBIAR ELEMENTOS
- ESTRUCTURA DE CARROCERIA: REPARAR Y/O CAMBIAR ELEMENTOS
- CHASIS: REPARAR Y/O CAMBIAR ELEMENTOS
- CORROSION: REPARAR Y/O CAMBIAR ELEMENTOS
- UNIDAD DELANTERA IZQUIERDA: REPARAR Y/O CAMBIAR ELEMENTOS
- STOP TRASERO DERECHO: REPARAR Y/O CAMBIAR ELEMENTOS
- UNIDAD DELANTERA DERECHA: REPARAR Y/O CAMBIAR ELEMENTOS
- SUSPENSION: REPARAR Y/O CAMBIAR ELEMENTOS

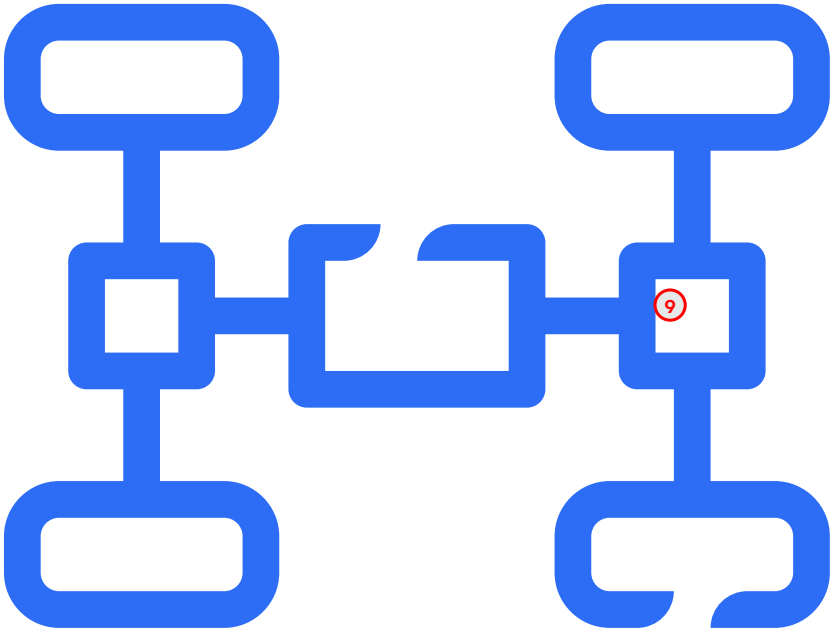
Detalle	Estado
ESTRIBO DERECHO	BUENO
ESTRIBO IZQUIERDO	BUENO
PISOS CARROCERIA	BUENO
BASE CAJA DIRECCIÓN	BUENO
BASE TIJERA DERECHA	BUENO
BASE TIJERA IZQUIERDA	BUENO
TRAVIESA INFERIOR	BUENO
MARCO FRONTAL	BUENO
CARTER	GOLPE LEVE
CUNA MOTOR	GOLPE LEVE
DESFASE DIAGONALES CHASIS	NO TIENE

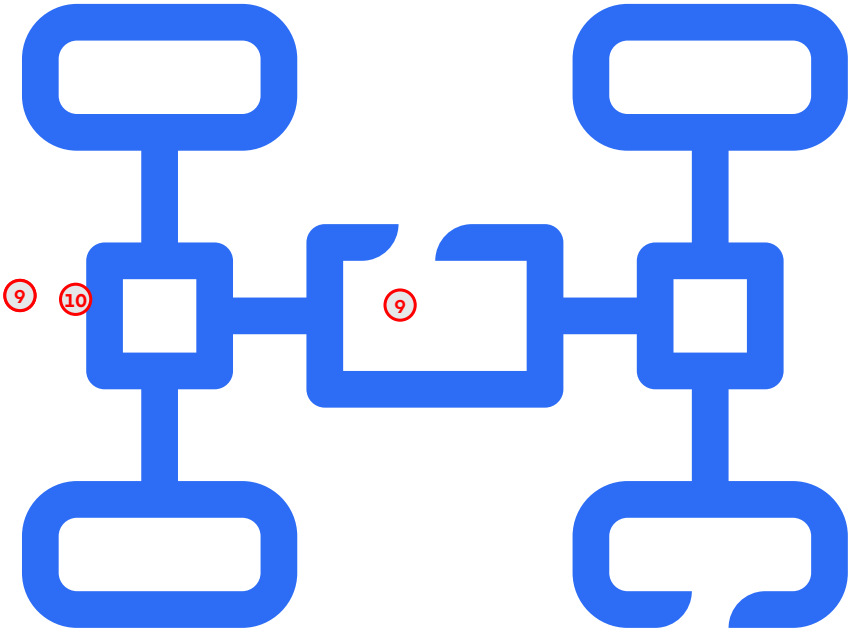
Detalle	Estado
ESTRIBO DERECHO	BUENO
ESTRIBO IZQUIERDO	BUENO
PISOS CARROCERIA	GOLPE LEVE
BASE CAJA DIRECCIÓN	BUENO
BASE TIJERA DERECHA	BUENO
BASE TIJERA IZQUIERDA	BUENO
TRAVIESA INFERIOR	BUENO
MARCO FRONTAL	BUENO
CARTER	BUENO
CUNA MOTOR	BUENO
DESFASE DIAGONALES CHASIS	NO TIENE
DESFASE DIAGONALES BASES	NO TIENE

Detalle	Estado
EXTENSIÓN PUNTA DELANTERA	BUENO
EXTENSIÓN PUNTA DELANTERA	BUENO
PANEL TRASERO	DESENGRAFE
PANEL TRASERO	GOLPE LEVE
PISO BAUL	GOLPEADO
PUNTA TRASERA DERECHA	BUENO
PUNTA TRASERA IZQUIERDA	BUENO
TANQUE GASOLINA	BUENO
TIJERA TRASERA DERECHA	NO TIENE
TIJERA TRASERA IZQUIERDA	NO TIENE

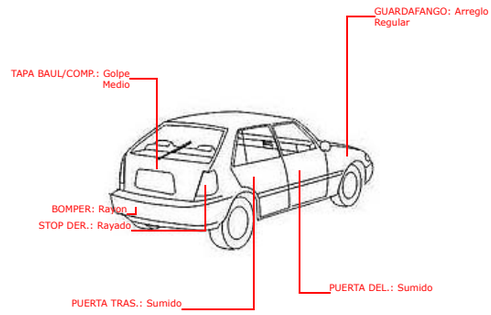
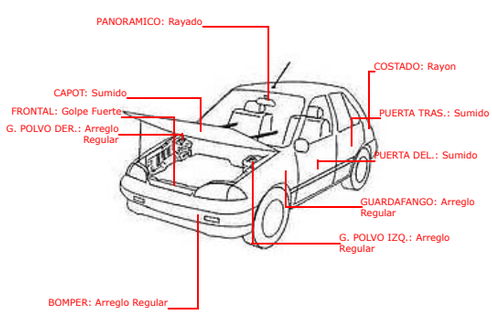
- PRESENTA PISO DESGRAFADO: REPARAR PISO DESENGRAFADO
- CHASIS: REPARAR Y/O CAMBIAR ELEMENTOS
- GUARDAPOLVOS METALICOS DELANTEROS: REPARAR Y/O CAMBIAR ELEMENTOS
- ESTRUCTURA DE CARROCERIA: REPARAR Y/O CAMBIAR ELEMENTOS
- MARCO FRONTAL: REPARAR Y/O CAMBIAR ELEMENTOS

Observaciones: VH PRESENTA 2 LLAVES, GATO, LLAVE PERNOS, PALANCA, KIT DE CARRETERA COMPLETO, LLANTA DE REPUESTO. A/C FUNCIONAL. CAPOT SUSTITUIDO. MOTIVO DE RECHAZO: GOLPE EN MARCO FRONTAL, PUNTA DE CHASIS DELANTERA DERECHA, GUARDAPOLVO METÁLICOS DELANTEROS Y CAJA DE IMPACTO DELANTERA. OXIDACIÓN EN VISTA INFERIOR Y PIEZAS MECÁNICAS., , PRESENTA PISO DESGRAFADO, DE ACUERDO A NUESTRO ANÁLISIS REALIZADO NO SE HALLARON INCONSISTENCIAS EN NUESTRAS BASES DE DATOS, SISTEMAS DE IDENTIFICACIÓN ORIGINALES A LA FECHA DE LA INSPECCIÓN, PINTURA PRESENTA IMPUREZAS, PINTURA CON PERDIDA DE BRILLO, SE SUGIERE VERIFICAR HISTORIAL ANTE LAS AUTORIDADES COMPETENTES, SE SUGIERE SOLICITAR EL CERTIFICADO DE TRADICIÓN PARA DESCARTAR, MULTAS, EMBARGOS Y OTROS, PARA EFECTOS DE ASEGURABILIDAD Y/O COMERCIALIZACION SE SUGIERE CONFIRMAR DOCUMENTOS E HISTORIAL COMPLETO ANTE ENTIDADES DE CONTROL CORRESPONDIENTES, ESTRUCTURA DE CARROCERIA, CHASIS, MARCO FRONTAL, GUARDAPOLVOS METALICOS DELANTEROS,

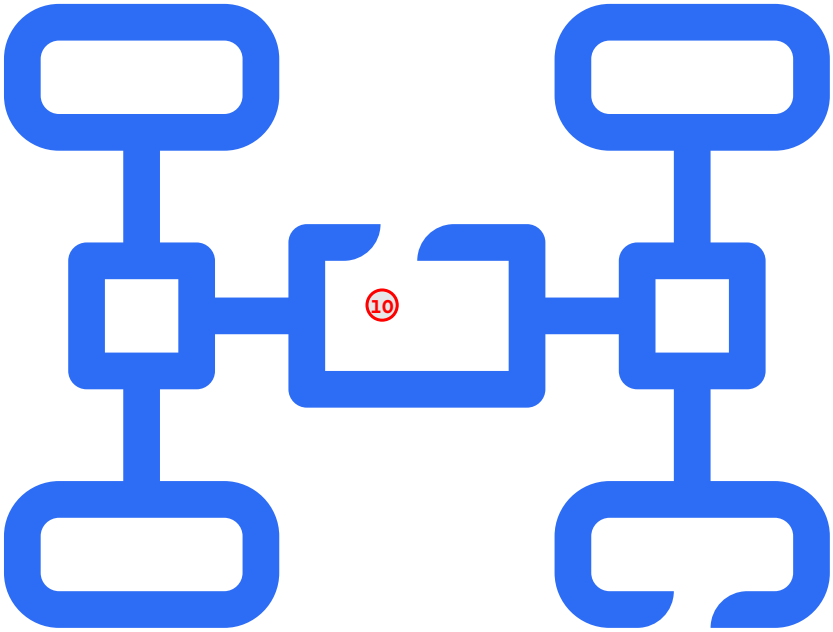
Detalle	Estado
ESTRIBO DERECHO	BUENO
ESTRIBO IZQUIERDO	BUENO
PISOS CARROCERIA	GOLPEADO
BASE CAJA DIRECCIÓN	BUENO
BASE TIJERA DERECHA	BUENO
BASE TIJERA IZQUIERDA	BUENO
TRAVIESA INFERIOR	BUENO
MARCO FRONTAL	BUENO
CARTER	BUENO
CUNA MOTOR	BUENO
DESFASE DIAGONALES CHASIS	NO TIENE

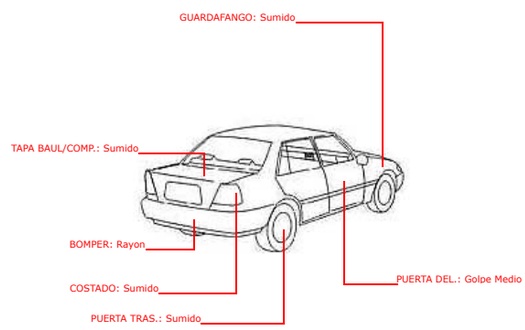
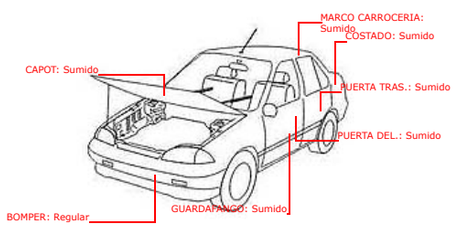
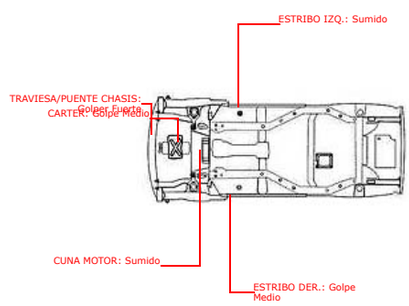
- BASES INFERIOR TRAVIESA: REPARAR Y/O CAMBIAR ELEMENTOS
- AFECTACION TRAVIESA INFERIOR CHASIS: REPARAR Y/O CAMBIAR ELEMENTOS
- CHASIS: REPARAR Y/O CAMBIAR ELEMENTOS

Observaciones: VH PRESENTA 1 CONTROL DE ENCENDIDO, 1 LLAVE DE APERTURA/LLAVE PERNOS/GATO/KIT DE CARRETERA/PALANCA/LLANTA DE REPUESTO. A/C FUNCIONAL. SUMIDOS, RAYONES EN CONTORNO. TAPA BAÚL Y BOMPER TRASERO PRESENTAN FOGUEO DE MANCHAS EN PINTURA. BOMPER DELANTERO ROTO,CAJA DE VELOCIDADES Y FILTRO DE ACEITE CON GOLPES. BOMPER DELANTERO, TRASERO DESALINEADOS. OXIDACIONES EN PARTE BAJA, LIMITACIÓN VISUAL POR PROTECTOR. MOTIVO DE RECHAZO: TRAVIESA INFERIOR CON G/MEDIO, BASE INFERIOR TRAVIESA LADO IZQUIERDO CON G/FUERTE, , DE ACUERDO A NUESTRO ANÁLISIS REALIZADO NO SE HALLARON INCONSISTENCIAS EN NUESTRAS BASES DE DATOS, SISTEMAS DE IDENTIFICACIÓN ORIGINALES A LA FECHA DE LA INSPECCIÓN, PINTURA CON PERDIDA DE BRILLO, SE SUGIERE VERIFICAR HISTORIAL ANTE LAS AUTORIDADES COMPETENTES, SE SUGIERE SOLICITAR EL CERTIFICADO DE TRADICIÓN PARA DESCARTAR, MULTAS, EMBARGOS Y OTROS, NO SE REALIZAN PRUEBAS A LA CAJA DE CAMBIOS AUTOMATICA O TRIPTRONICA, SE SUGIERE REALIZAR SU VERIFICACION EN TALLERES ESPECIALIZ, PARA EFECTOS DE ASEGURABILIDAD Y/O COMERCIALIZACION SE SUGIERE CONFIRMAR DOCUMENTOS E HISTORIAL COMPLETO ANTE ENTIDADES DE CONTROL CORRESPONDIENTES, CHASIS, BASES INFERIOR TRAVIESA, AFECTACION TRAVIESA INFERIOR CHASIS,

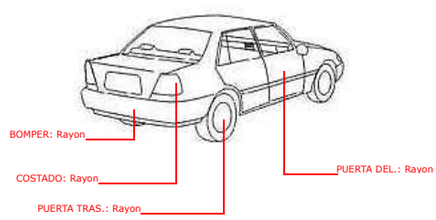
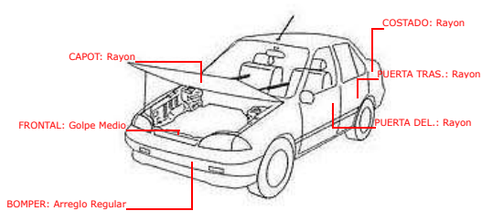
• MARCO FRONTAL: REPARAR Y/O CAMBIAR ELEMENTOS

Observaciones: VH PRESENTA 1 LLAVE CONTROL FUNCIONAL, 1 LLAVE ESTÁNDAR,EQUIPO DE CARRETERA, LLAVE DE PERNOS, GATO, LLANTA DE REPUESTO. SUMIDOS Y RAYONES. SE LIMITA INSPECCIÓN PARTE BAJA POR PROTECTORES. MOTIVO RECHAZO:BASE INFERIOR MARCO FRONTAL LADO IZQUIERDO PRESENTA GOLPE MEDIO, AFECTA ASEGURABILIDAD., , DE ACUERDO A NUESTRO ANÁLISIS REALIZADO NO SE HALLARON INCONSISTENCIAS EN NUESTRAS BASES DE DATOS, SISTEMAS DE IDENTIFICACIÓN ORIGINALES A LA FECHA DE LA INSPECCIÓN, PINTURA PRESENTA IMPUREZAS, SE SUGIERE VERIFICAR HISTORIAL ANTE LAS AUTORIDADES COMPETENTES, SE SUGIERE SOLICITAR EL CERTIFICADO DE TRADICIÓN PARA DESCARTAR, MULTAS, EMBARGOS Y OTROS, PARA EFECTOS DE ASEGURABILIDAD Y/O COMERCIALIZACION SE SUGIERE CONFIRMAR DOCUMENTOS E HISTORIAL COMPLETO ANTE ENTIDADES DE CONTROL CORRESPONDIENTES, MARCO FRONTAL,

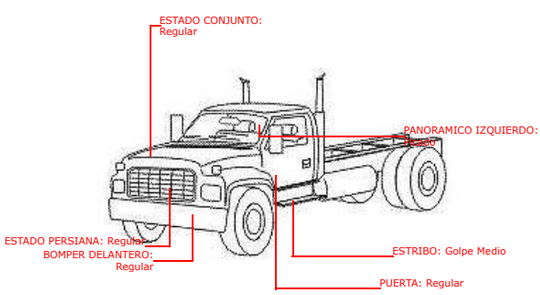
- ESTRUCTURA DE CARROCERIA: REPARAR Y/O CAMBIAR ELEMENTOS
- SOLDADURA MAL APLICADA O NO APROPIADA: CORREGIR SOLDADURA APLICADA

Observaciones: VH PRESENTA 1 LLAVE, LLANTA REPUESTO, GATO, PALANCA, KIT DE CARRETERA, TAPAS MILLARE CON REGULAR SUJECIÓN, TABLERO, BOCEL PARALLAMAS Y BATERÍAS EN REGULAR ESTADO, NO PRESENTA; EMBLEMA PUERTA DER, BOCEL MANIJA PUERTA DER, TAPA FUSIBLES Y ESPEJO DER DEL CONJUNTO, MOTIVO DE RECHAZO; CAJA FUERTE SOLDADA A PISO CABINA., , SOLDADURA MAL APLICADA O NO APROPIADA, DE ACUERDO A NUESTRO ANÁLISIS REALIZADO NO SE HALLARON INCONSISTENCIAS EN NUESTRAS BASES DE DATOS, SISTEMAS DE IDENTIFICACIÓN ORIGINALES A LA FECHA DE LA INSPECCIÓN, PINTURA PRESENTA IMPUREZAS, PINTURA CON ACABADO PIEL NARANJA, SE SUGIERE VERIFICAR HISTORIAL ANTE LAS AUTORIDADES COMPETENTES, SE SUGIERE SOLICITAR EL CERTIFICADO DE TRADICIÓN PARA DESCARTAR, MULTAS, EMBARGOS Y OTROS, PARA EFECTOS DE ASEGURABILIDAD Y/O COMERCIALIZACION SE SUGIERE CONFIRMAR DOCUMENTOS E HISTORIAL COMPLETO ANTE ENTIDADES DE CONTROL CORRESPONDIENTES, ESTRUCTURA DE CARROCERIA,

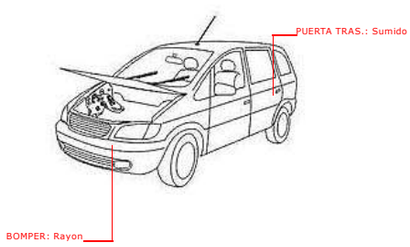
• LLANTAS: REPARAR Y/O CAMBIAR ELEMENTOS

Observaciones: PRESENTA 2 CONTROLES ,KIT DE CARRETERA,GATO,LLAVE PERNOS,LLANTA REPUESTO,BOTIQUÍN,EXTINTOR,RAYONES LEVES ,LLANTAS CON TESTIGO MÍNIMO DE DESGASTE SE SUGIERE CAMBIO PARA EFECTOS DE ASEGURABILIDAD. SE LIMITA INSPECCION PARTE BAJA POR PROTECTOR INFERIOR., NUMERO DE MOTOR SE DICTAMINA MEDIANTE IMPRONTAS.-, VEHICULO PRESENTA DESGASTE ANORMAL DE LLANTAS, DE ACUERDO A NUESTRO ANÁLISIS REALIZADO NO SE HALLARON INCONSISTENCIAS EN NUESTRAS BASES DE DATOS, SISTEMAS DE IDENTIFICACIÓN ORIGINALES A LA FECHA DE LA INSPECCIÓN, PINTURA PRESENTA GOLPES DE PIEDRAS, SE SUGIERE VERIFICAR HISTORIAL ANTE LAS AUTORIDADES COMPETENTES, SE SUGIERE SOLICITAR EL CERTIFICADO DE TRADICIÓN PARA DESCARTAR, MULTAS, EMBARGOS Y OTROS, PARA EFECTOS DE ASEGURABILIDAD Y/O COMERCIALIZACION SE SUGIERE CONFIRMAR DOCUMENTOS E HISTORIAL COMPLETO ANTE ENTIDADES DE CONTROL CORRESPONDIENTES, LLANTAS,

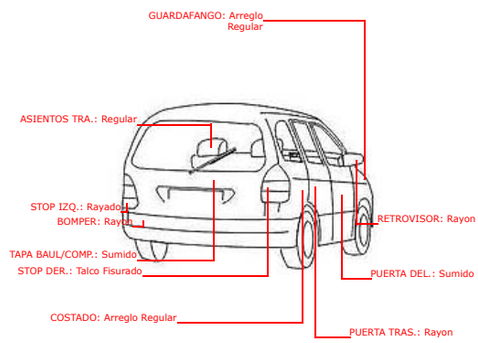
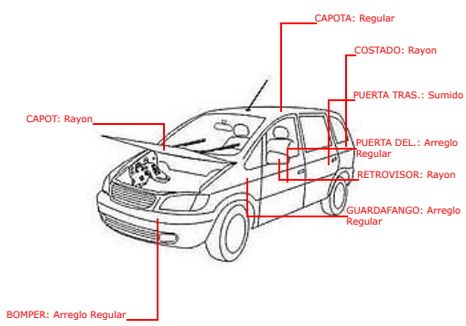
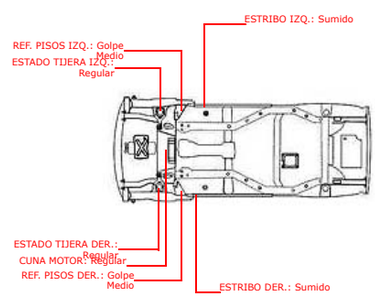
Observaciones: VH PRESENTA 1 LLAVE CONTROL,GATO,PALANCA/LLAVE PERNO,LLANTA DE REPUESTO,NO PORTA KIT DE CARRETERA,A/C FUNCIONAL.BOMPER DELA, DESALINEADO.TAPIZADO SILLA/CARTERAS DETERIORADO. SUMIDOS Y RAYONES.MANIPULACIÓN EN TORNILLERÍA DE GUARDAFANGOS Y CAPOT.LEVE PICADO EN PANORÁMICO DELANTERO.GUARDAFANGO IZQ SUSTITUIDO.MOTIVO DE RECHAZO,CORROSIÓN EN CAPOTA, COMPONENTES DE SUSPENSIÓN Y CUNA MOTOR CON CORROSIÓN. PRESENTA APLICACIÓN DE INMUNIZANTE. STOP IZQ CON AGRIETAMIENTO INTERNO, PLACAS DETERIORADAS., , DE ACUERDO A NUESTRO ANÁLISIS REALIZADO NO SE HALLARON INCONSISTENCIAS EN NUESTRAS BASES DE DATOS, SISTEMAS DE IDENTIFICACIÓN ORIGINALES A LA FECHA DE LA INSPECCIÓN, PINTURA DE DIFERENTE TONALIDAD, PINTURA PRESENTA IMPUREZAS, PINTURA CON PERDIDA DE BRILLO, SE SUGIERE VERIFICAR HISTORIAL ANTE LAS AUTORIDADES COMPETENTES, AIRE ACONDICIONADO NO FUNCIONA, SE SUGIERE SOLICITAR EL CERTIFICADO DE TRADICIÓN PARA DESCARTAR, MULTAS, EMBARGOS Y OTROS, PARA EFECTOS DE ASEGURABILIDAD Y/O COMERCIALIZACION SE SUGIERE CONFIRMAR DOCUMENTOS E HISTORIAL COMPLETO ANTE ENTIDADES DE CONTROL CORRESPONDIENTES, SUSPENSION, STOP TRASERO DERECHO, STOP TRASERO IZQUIERDO, ESTRUCTURA DE CARROCERIA, CORROSION, CHASIS INMUNIZADO,

- CHASIS INMUNIZADO: REPARAR Y/O CAMBIAR ELEMENTOS
- STOP TRASERO DERECHO: REPARAR Y/O CAMBIAR ELEMENTOS
- STOP TRASERO IZQUIERDO: REPARAR Y/O CAMBIAR ELEMENTOS
- CORROSION: REPARAR Y/O CAMBIAR ELEMENTOS
- SUSPENSION: REPARAR Y/O CAMBIAR ELEMENTOS
- ESTRUCTURA DE CARROCERIA: REPARAR Y/O CAMBIAR ELEMENTOS

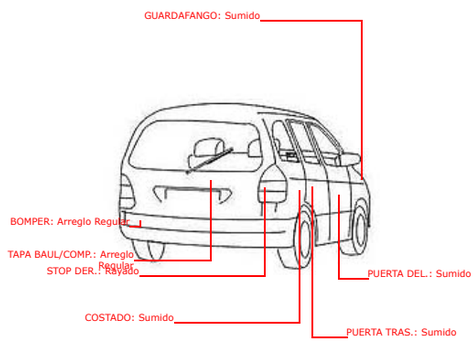
- LLANTAS: REPARAR Y/O CAMBIAR ELEMENTOS
- PANORAMICO: REPARAR Y/O CAMBIAR ELEMENTOS
- PRESENTA PISO DESGRAFADO: REPARAR PISO DESENGRAFADO
- CHASIS INMUNIZADO: REPARAR Y/O CAMBIAR ELEMENTOS

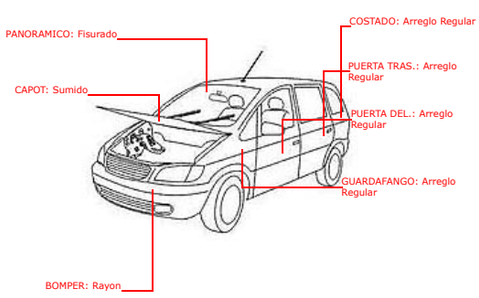
Observaciones: VH PRESENTA 1 LLAVE TIPO NAVAJA "NO TIENE ESPIGA". LLAVE PERNOS/GATO/KIT DE CARRETERA "NO"/PALANCA/LLANTA DE REPUESTO. A/C NO FUNCIONAL. SUMIDOS, RAYONES EN CONTORNO. BOMPER DELANTERO, TRASERO DESALINEADOS. TAPIZADO TECHO, ASIENTOS MANCHADOS. ALTO GRADO DE OXIDACIÓN CON INICIO DE CORROSIÓN EN COMPONENTES DE SUSPENSIÓN, MECÁNICOS, LIMITACIÓN VISUAL POR PROTECTOR Y APLICACIÓN DE INMUNIZANTE. ESTRIBOS DESGRAFADOS. PANORÁMICO FISURADO. CAMBIAR LLANTAS., , PRESENTA MALA APLICACION DE PINTURA, PINTURA EN MAL ESTADO, PRESENTA PISO DESGRAFADO, VEHICULO PRESENTA DESGASTE ANORMAL DE LLANTAS, DE ACUERDO A NUESTRO ANÁLISIS REALIZADO NO SE HALLARON INCONSISTENCIAS EN NUESTRAS BASES DE DATOS, SISTEMAS DE IDENTIFICACIÓN ORIGINALES A LA FECHA DE LA INSPECCIÓN, PINTURA DE DIFERENTE TONALIDAD, PINTURA PRESENTA IMPUREZAS, PINTURA CON ACABADO PIEL NARANJA, PINTURA CON MARCAS DE LIJADO, PINTURA CON PERDIDA DE BRILLO, AIRE ACONDICIONADO NO FUNCIONA, SE SUGIERE SOLICITAR EL CERTIFICADO DE TRADICIÓN PARA DESCARTAR, MULTAS, EMBARGOS Y OTROS, NO SE REALIZAN PRUEBAS A LA CAJA DE CAMBIOS AUTOMATICA O TRIPTRONICA, SE SUGIERE REALIZAR SU VERIFICACION EN TALLERES ESPECIALIZ, PARA EFECTOS DE ASEGURABILIDAD Y/O COMERCIALIZACION SE SUGIERE CONFIRMAR DOCUMENTOS E HISTORIAL COMPLETO ANTE ENTIDADES DE CONTROL CORRESPONDIENTES, LLANTAS, PANORAMICO, CHASIS INMUNIZADO,

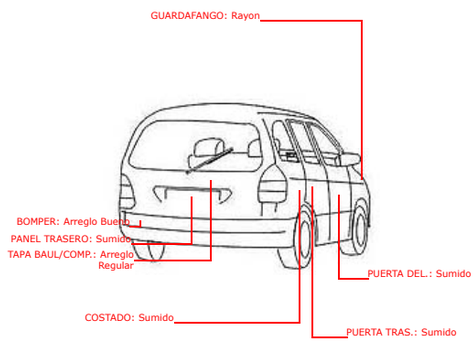
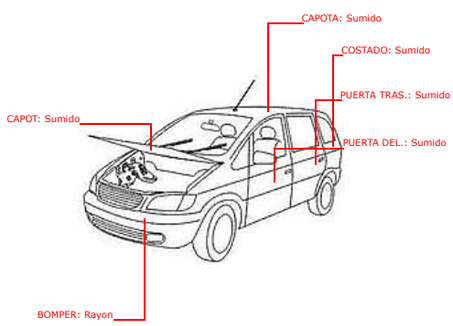
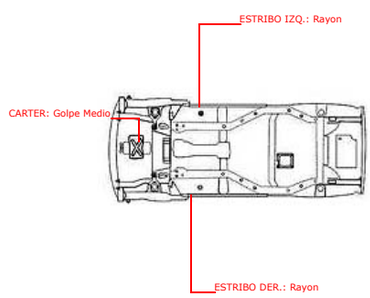
Observaciones: VH PRESENTA 2 LLAVES/LLAVE PERNOS/GATO/KIT DE CARRETERA/PALANCA/LLANTA DE REPUESTO. A/C FUNCIONAL. SUMIDOS, RAYONES EN CONTORNO. DESCUADRE EN BOMPER DELANTERO, TRASERO. TAPIZADO TECHO, ASIENTOS MANCHADOS. PICADO LEVE EN PANORÁMICO DELANTERO. OXIDACIONES EN COMPONENTES DE SUSPENSIÓN, MECÁNICOS, SISTEMA DE ESCAPE CON ALTO GRADO DE OXIDACIÓN, LIMITACIÓN VISUAL POR PROTECTOR. PANEL TRASERO, UNIÓN PISO BAUL PRESENTA DESGRAFE., , PRESENTA PISO DESGRAFADO, VEHICULO PRESENTA DESGASTE ANORMAL DE LLANTAS, DE ACUERDO A NUESTRO ANÁLISIS REALIZADO NO SE HALLARON INCONSISTENCIAS EN NUESTRAS BASES DE DATOS, SISTEMAS DE IDENTIFICACIÓN ORIGINALES A LA FECHA DE LA INSPECCIÓN, PINTURA PRESENTA IMPUREZAS, PINTURA CON MARCAS DE LIJADO, PINTURA CON PERDIDA DE BRILLO, SE SUGIERE VERIFICAR HISTORIAL ANTE LAS AUTORIDADES COMPETENTES, SE SUGIERE SOLICITAR EL CERTIFICADO DE TRADICIÓN PARA DESCARTAR, MULTAS, EMBARGOS Y OTROS, NO SE REALIZAN PRUEBAS A LA CAJA DE CAMBIOS AUTOMATICA O TRIPTRONICA, SE SUGIERE REALIZAR SU VERIFICACION EN TALLERES ESPECIALIZ, PARA EFECTOS DE ASEGURABILIDAD Y/O COMERCIALIZACION SE SUGIERE CONFIRMAR DOCUMENTOS E HISTORIAL COMPLETO ANTE ENTIDADES DE CONTROL CORRESPONDIENTES,

• PRESENTA PISO DESGRAFADO: REPARAR PISO DESENGRAFADO

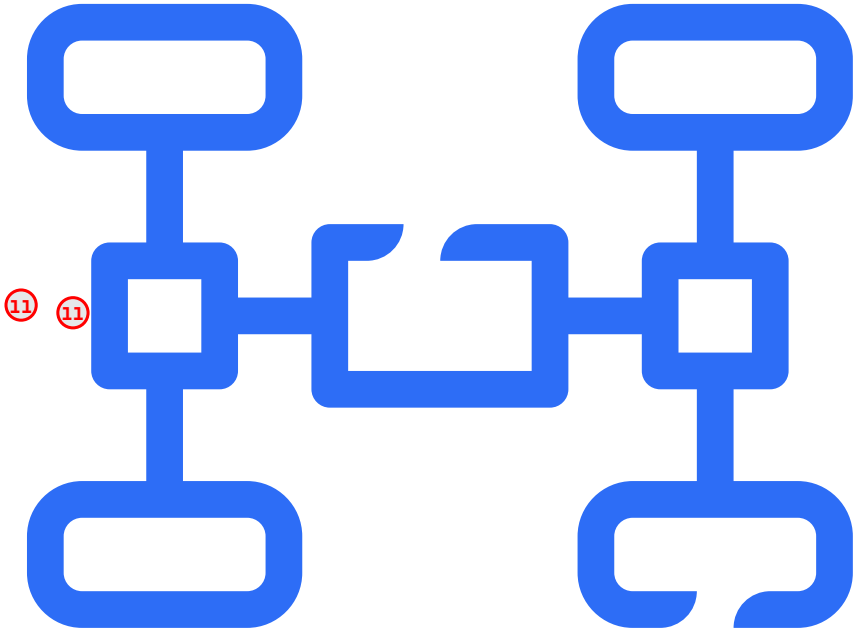
Detalle	Estado
ESTRIBO DERECHO	BUENO
ESTRIBO IZQUIERDO	BUENO
PISOS CARROCERIA	BUENO
BASE CAJA DIRECCIÓN	BUENO
BASE TIJERA DERECHA	BUENO
BASE TIJERA IZQUIERDA	BUENO
TRAVIESA INFERIOR	BUENO
MARCO FRONTAL	BUENO
CARTER	BUENO
CUNA MOTOR	BUENO
DESFASE DIAGONALES CHASIS	NO TIENE

Detalle	Estado
TORRE DELANTERA IZQUIERDA	BUENO
DESFASE DIAGONALES A	NO TIENE
EXTENSIÓN PUNTA DELANTERA	BUENO
EXTENSIÓN PUNTA DELANTERA	BUENO
PANEL TRASERO	MAL REPARADO
PISO BAUL	MAL REPARADO
PUNTA TRASERA DERECHA	BUENO
PUNTA TRASERA IZQUIERDA	BUENO
TANQUE GASOLINA	BUENO
TIJERA TRASERA DERECHA	BUENO
TIJERA TRASERA IZQUIERDA	BUENO

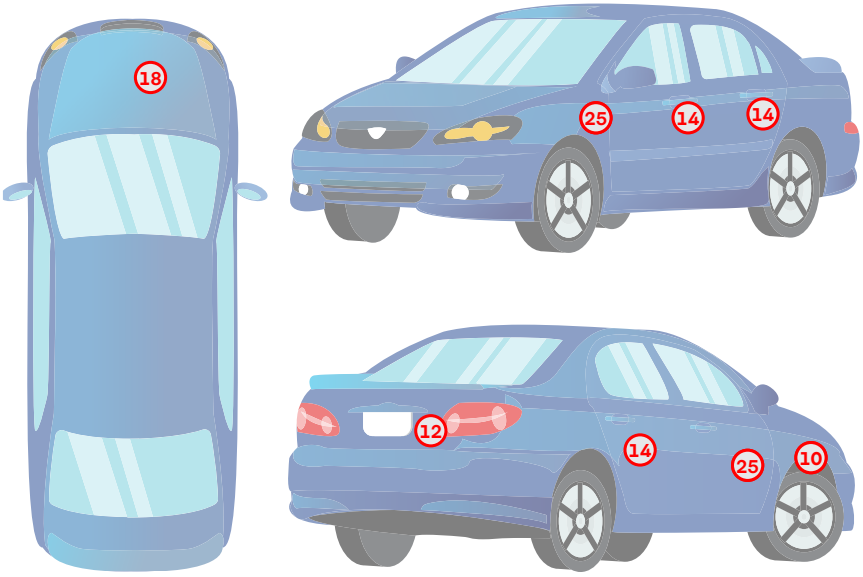
CARROCERÍA

Detalle	Estado
ANTENA	TIENE
BOCELES	TIENE
BOCELES BOCA LLANTAS	TIENE
COCUYO DERECHO	TIENE
COCUYO IZQUIERDO	TIENE
ESPOILER DELANTERO	NO TIENE
LUZ MEDIA DERECHA	TIENE
LUZ MEDIA IZQUIERDA	TIENE
PLUMILLA TRASERA	TIENE
PLUMILLAS DELANTERAS	TIENE
PORTAEQUIPAJES	TIENE
RETROVISOR DERECHO	TIENE
RETROVISOR IZQUIERDO	RAYADO
RINES	RAYADO
STOP ADICIONAL	TIENE
SUNROOF	NO TIENE
LUCES ALTAS	FUNCIONA
LUCES BAJAS	FUNCIONA
MOTOR ELÉCTRICO ESPEJO	FUNCIONA
MOTOR ELÉCTRICO ESPEJO	FUNCIONA
TECHO	TIENE
LUZ DRL DERECHA(LUZ DE	NO TIENE
LUZ DRL IZQUIERDA (LUZ DE	NO TIENE
LUZ INTERMITENTE FAROLA	FUNCIONA
LUZ INTERMITENTE FAROLA	FUNCIONA
INTERMITENTE LATERAL	TIENE
INTERMITENTE LATERAL	TIENE
AIRE ACONDICIONADO	BUENO

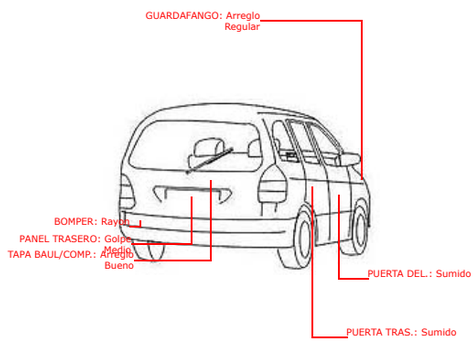
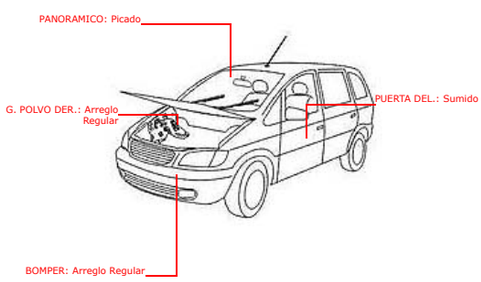
Observaciones: VH PRESENTA 2 LLAVES, GATO, PALANCA, LLAVE PERNO, LLANTA DE REPUESTO, EQUIPO DE CARRETERA COMPLETO, A/C FUNCIONAL. PANORÁMICO DELANTERO Y TAPA BAÚL SUSTITUIDOS. MOTIVO DE RECHAZO: GOLPE, DESGRAFE Y ARREGLO REGULAR EN PANEL TRASERO Y GUARDAPOLVO METÁLICO DELANTERO DERECHO. OXIDACIÓN EN VISTA INFERIOR Y PIEZAS MECÁNICAS., , PRESENTA PISO DESGRAFADO, DE ACUERDO A NUESTRO ANÁLISIS REALIZADO NO SE HALLARON INCONSISTENCIAS EN NUESTRAS BASES DE DATOS, SISTEMAS DE IDENTIFICACIÓN ORIGINALES A LA FECHA DE LA INSPECCIÓN, PINTURA PRESENTA IMPUREZAS, PINTURA CON PERDIDA DE BRILLO, SE SUGIERE VERIFICAR HISTORIAL ANTE LAS AUTORIDADES COMPETENTES, SE SUGIERE SOLICITAR EL CERTIFICADO DE TRADICIÓN PARA DESCARTAR, MULTAS, EMBARGOS Y OTROS, NO SE REALIZAN PRUEBAS A LA CAJA DE CAMBIOS AUTOMATICA O TRIPTRONICA, SE SUGIERE REALIZAR SU VERIFICACION EN TALLERES ESPECIALIZ, PARA EFECTOS DE ASEGURABILIDAD Y/O COMERCIALIZACION SE SUGIERE CONFIRMAR DOCUMENTOS E HISTORIAL COMPLETO ANTE ENTIDADES DE CONTROL CORRESPONDIENTES, ESTRUCTURA DE CARROCERIA, PANEL TRASERO, GUARDAPOLVOS METALICOS DELANTEROS,

- PRESENTA PISO DESGRAFADO: REPARAR PISO DESENGRAFADO
- ESTRUCTURA DE CARROCERIA: REPARAR Y/O CAMBIAR ELEMENTOS
- PANEL TRASERO: REPARAR Y/O CAMBIAR ELEMENTOS
- GUARDAPOLVOS METALICOS DELANTEROS: REPARAR Y/O CAMBIAR ELEMENTOS

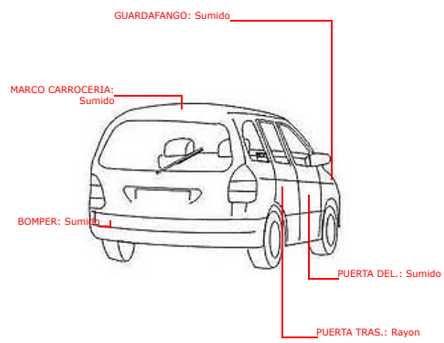
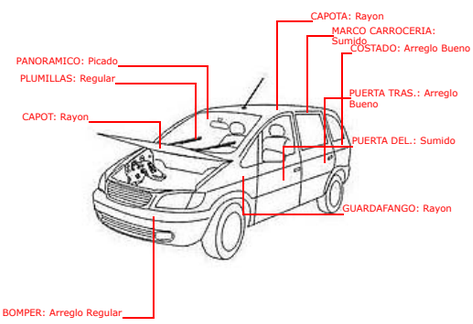
Observaciones: VH PRESENTA 2 CONTROLES/GATO/LLAVE PERNOS/KIT DE CARRETERA COMPLETO/LLANTA DE REPUESTO. A/C FUNCIONAL. EXTENSION DELANTERA IZQUIERDA MAL ENCAJADA. GATOS CAPOT EN MAL ESTADO. OXIDACIONES EN COMPONENTES DE SUSPENSIÓN, MECÁNICOS. PANORAMICO RAYADO Y PICADO NO AFECTA VISIBILIDAD. LIMITACIÓN VISUAL POR PROTECTORES. PARA EFECTOS DE ASEGURABILIADAD REMPLAZAR LLANTAS BAJO % VIDA UTIL., , DE ACUERDO A NUESTRO ANÁLISIS REALIZADO NO SE HALLARON INCONSISTENCIAS EN NUESTRAS BASES DE DATOS, SISTEMAS DE IDENTIFICACIÓN ORIGINALES A LA FECHA DE LA INSPECCIÓN, PINTURA PRESENTA IMPUREZAS, PINTURA CON ACABADO PIEL NARANJA, PINTURA CON PERDIDA DE BRILLO, SE SUGIERE VERIFICAR HISTORIAL ANTE LAS AUTORIDADES COMPETENTES, SE SUGIERE SOLICITAR EL CERTIFICADO DE TRADICIÓN PARA DESCARTAR, MULTAS, EMBARGOS Y OTROS, NO SE REALIZAN PRUEBAS A LA CAJA DE CAMBIOS AUTOMATICA O TRIPTRONICA, SE SUGIERE REALIZAR SU VERIFICACION EN TALLERES ESPECIALIZ, LLANTAS,

• LLANTAS: REPARAR Y/O CAMBIAR ELEMENTOS

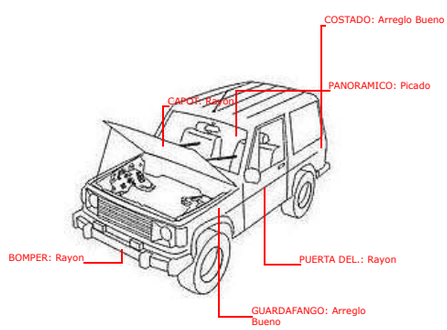
Observaciones: H PRESENTA 1 LLAVE FUNCIONAL, GATO, PALANCA, LLANTA REPUESTO, LLAVE DE PERNOS, KIT DE CARRETERA, A/C FUNCIONAL, SUMIDOS Y RAYONES EN CONTORNO. MOTIVO DE RECHAZO, PRESENTA LARGUEROS DE CHASIS PERFORADOS POR ADAPTACION DE GANCHO REMOLQUE., , DE ACUERDO A NUESTRO ANÁLISIS REALIZADO NO SE HALLARON INCONSISTENCIAS EN NUESTRAS BASES DE DATOS, SISTEMAS DE IDENTIFICACIÓN ORIGINALES A LA FECHA DE LA INSPECCIÓN, VEHÍCULO NO PASA PISTA POR LO TANTO DATOS NO SE VEN REFLEJADOS EN EL INFORME, PINTURA CON ACABADO PIEL NARANJA, PINTURA CON MARCAS DE LIJADO, SE SUGIERE VERIFICAR HISTORIAL ANTE LAS AUTORIDADES COMPETENTES, SE SUGIERE SOLICITAR EL CERTIFICADO DE TRADICIÓN PARA DESCARTAR, MULTAS, EMBARGOS Y OTROS, PARA EFECTOS DE ASEGURABILIDAD Y/O COMERCIALIZACION SE SUGIERE CONFIRMAR DOCUMENTOS E HISTORIAL COMPLETO ANTE ENTIDADES DE CONTROL CORRESPONDIENTES, CHASIS,

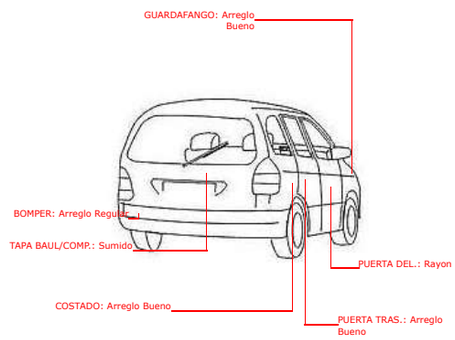
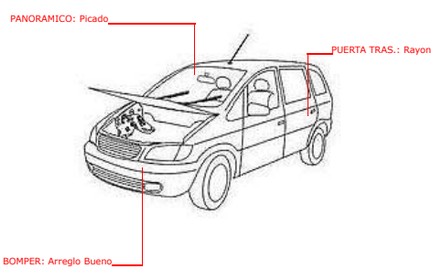
Observaciones: BOCEL PLASTICO BOMPER DELANTERO FISURADO, RAYAS EN CONTORNO PROTECTORES INFERIORES LIMITAN INSPECCION, AIRE ACONDICIONADO FUNCIONAL. 2 LLAVES CONTROL FUNCIONALES,GATO OK,PALANCA OK,LLAVE PERNOS OK,REPUESTO OK,KIT OK,EXTINTOR OK, , DE ACUERDO A NUESTRO ANÁLISIS REALIZADO NO SE HALLARON INCONSISTENCIAS EN NUESTRAS BASES DE DATOS, SISTEMAS DE IDENTIFICACIÓN ORIGINALES A LA FECHA DE LA INSPECCIÓN, PINTURA PRESENTA IMPUREZAS, PINTURA CON ACABADO PIEL NARANJA, SE SUGIERE VERIFICAR HISTORIAL ANTE LAS AUTORIDADES COMPETENTES, SE SUGIERE SOLICITAR EL CERTIFICADO DE TRADICIÓN PARA DESCARTAR, MULTAS, EMBARGOS Y OTROS, NO SE REALIZAN PRUEBAS A LA CAJA DE CAMBIOS AUTOMATICA O TRIPTRONICA, SE SUGIERE REALIZAR SU VERIFICACION EN TALLERES ESPECIALIZ, PARA EFECTOS DE ASEGURABILIDAD Y/O COMERCIALIZACION SE SUGIERE CONFIRMAR DOCUMENTOS E HISTORIAL COMPLETO ANTE ENTIDADES DE CONTROL CORRESPONDIENTES, LLANTAS,

- LLANTAS: REPARAR Y/O CAMBIAR ELEMENTOS

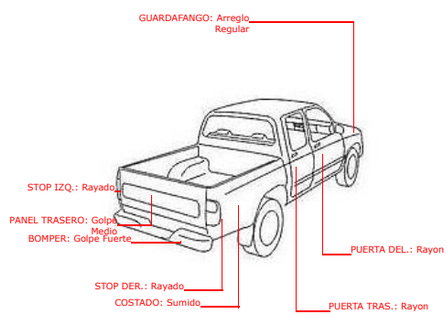
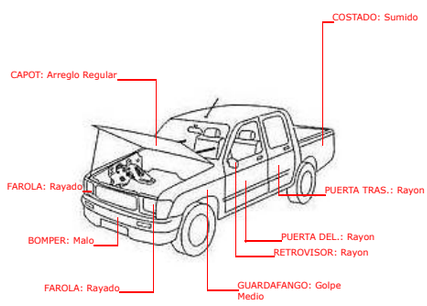
Observaciones: VH NO ASEGURABLE POR GOLPE FUERTE EN BOMPER TRAS GOLPE MEDIO EN PANEL Y PUNTA TRAS IZQ;OPERATIVO SI;DOS LLAVES TIPO CONTROL;KIT DE CARRETERA INCOMPLETO FALTA GUANTES Y CHALECO;SE INSPECCIONA SUCIO NO SE VERIFICA LATONERIA EN SU TOTALIDAD;PLACA TRAS MALA;LEVES PICADO PANORÁMICO;EMPAQUES MARCOS MALOS;SIN BOCEL PLATÓN LADO IZQ;FOGUEO CAPOT Y GUARDAFANGO IZQ;CON PROTECTOR PARTE BAJA QUE LIMITA INSPECCIÓN DE COMPONENTES Y POSIBLES FUGAS,REJILLAS DE AIRE REGULARES,ASIENTO PILOTO RASGADO;PRESILENCIADOR CON GOLPE;, , DE ACUERDO A NUESTRO ANÁLISIS REALIZADO NO SE HALLARON INCONSISTENCIAS EN NUESTRAS BASES DE DATOS, SISTEMAS DE IDENTIFICACIÓN ORIGINALES A LA FECHA DE LA INSPECCIÓN, PINTURA PRESENTA IMPUREZAS, SE SUGIERE SOLICITAR EL CERTIFICADO DE TRADICIÓN PARA DESCARTAR, MULTAS, EMBARGOS Y OTROS, PARA EFECTOS DE ASEGURABILIDAD Y/O COMERCIALIZACION SE SUGIERE CONFIRMAR DOCUMENTOS E HISTORIAL COMPLETO ANTE ENTIDADES DE CONTROL CORRESPONDIENTES, FUGA ACEITE MOTOR, FUGA ACEITE TRANSMISION, ESTRUCTURA DE CARROCERIA, CHASIS, PANEL TRASERO,

- FUGA ACEITE MOTOR: CORREGIR FUGA
- FUGA ACEITE TRANSMISION: CORREGIR FUGA
- CHASIS: REPARAR Y/O CAMBIAR ELEMENTOS
- PANEL TRASERO: REPARAR Y/O CAMBIAR ELEMENTOS
- ESTRUCTURA DE CARROCERIA: REPARAR Y/O CAMBIAR ELEMENTOS

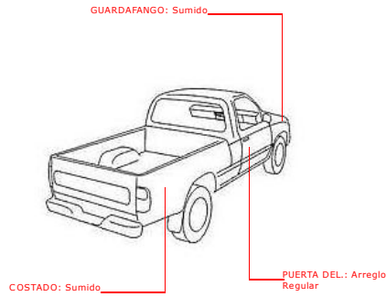
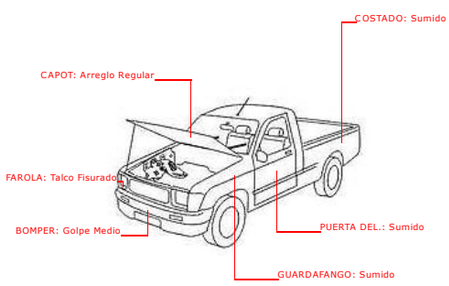
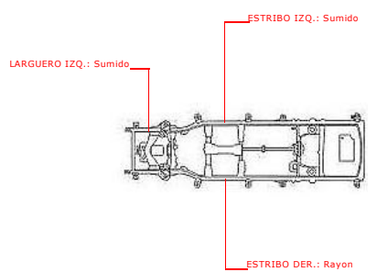
Observaciones: VH PRESENTA 1 LLAVE SENCILLA, EQUIPO DE CARRETERA INCOMPLETO, CRUCETA, GATO, LLANTA DE REPUESTO. PRESENTA ACABADOS REGULARES, SUMIDOS Y RAYONES. GUANTERA MALA, TAPICERIA PISOS ROTA Y MANCHADA. NO PRESENTA RADIO. MOTIVO DE RECHAZO SOPORTE CENTRAL FURGON DERECHO CON SOLDADURA NO APROPIADA, TUBERÍA EXOSTO MALO, RUIDO ANORMAL EN MOTOR., , SOLDADURA MAL APLICADA O NO APROPIADA, DE ACUERDO A NUESTRO ANÁLISIS REALIZADO NO SE HALLARON INCONSISTENCIAS EN NUESTRAS BASES DE DATOS, SISTEMAS DE IDENTIFICACIÓN ORIGINALES A LA FECHA DE LA INSPECCIÓN, PINTURA PRESENTA IMPUREZAS, SE SUGIERE VERIFICAR HISTORIAL ANTE LAS AUTORIDADES COMPETENTES, PRESENTA RUIDO VALVULAR, SE SUGIERE SOLICITAR EL CERTIFICADO DE TRADICIÓN PARA DESCARTAR, MULTAS, EMBARGOS Y OTROS, PARA EFECTOS DE ASEGURABILIDAD Y/O COMERCIALIZACION SE SUGIERE CONFIRMAR DOCUMENTOS E HISTORIAL COMPLETO ANTE ENTIDADES DE CONTROL CORRESPONDIENTES,

• SOLDADURA MAL APLICADA O NO APROPIADA: CORREGIR SOLDADURA APLICADA

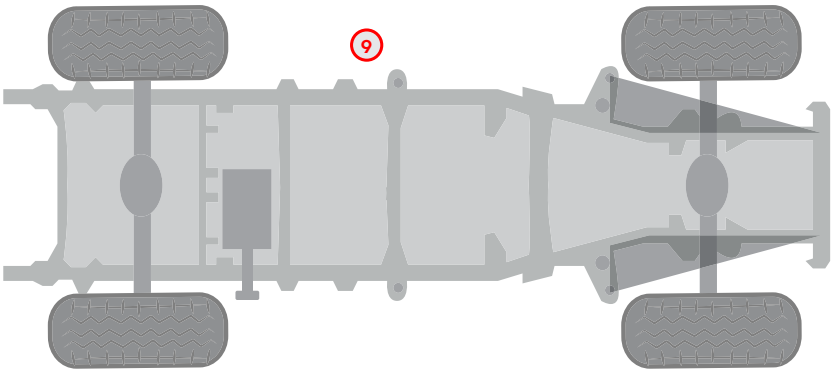
Detalle	Estado
ESTRIBO DERECHO	BUENO
ESTRIBO IZQUIERDO	GOLPE LEVE
PISOS CARROCERIA	BUENO
BASE CAJA DIRECCIÓN	BUENO
BASE TIJERA DERECHA	BUENO
BASE TIJERA IZQUIERDA	BUENO
TRAVIESA INFERIOR	BUENO
MARCO FRONTAL	BUENO
CARTER	BUENO
CUNA MOTOR	BUENO
DESFASE DIAGONALES CHASIS	NO TIENE

PARTE INFERIOR EMPANTANADA. PERFORACIONES NO ORIGINALES EN PISO BAÚL

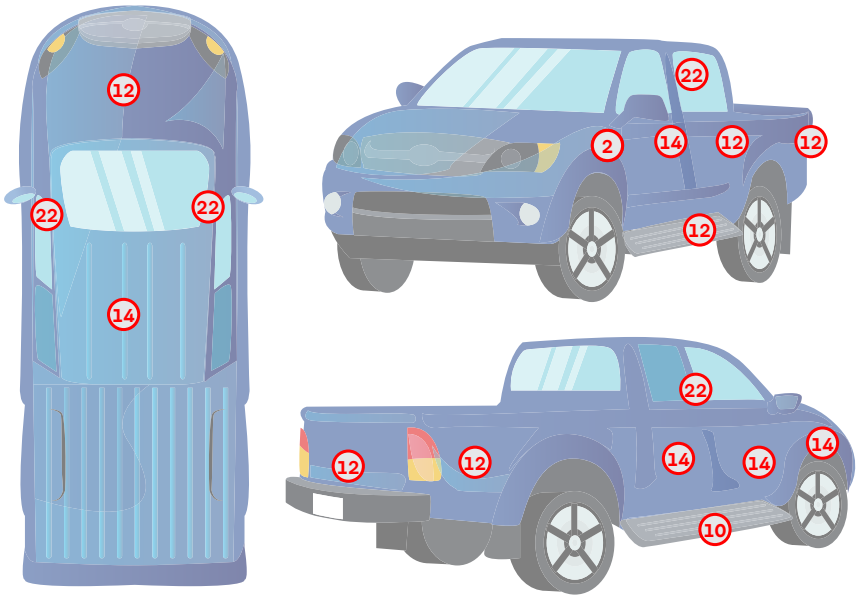
CARROCERÍA

Detalle	Estado
ANTENA	NO TIENE
BOCELES	NO TIENE
BOCELES BOCA LLANTAS	NO TIENE
COCUYO DERECHO	TIENE
COCUYO IZQUIERDO	TIENE
ESPOILER DELANTERO	NO TIENE
LUZ MEDIA DERECHA	TIENE
LUZ MEDIA IZQUIERDA	TIENE
PLUMILLA TRASERA	NO TIENE
PLUMILLAS DELANTERAS	TIENE
PORTAEQUIPAJES	NO TIENE
RETROVISOR DERECHO	TIENE
RETROVISOR IZQUIERDO	TIENE
RINES	TIENE
STOP ADICIONAL	TIENE
SUNROOF	NO TIENE
LUCES ALTAS	FUNCIONA
LUCES BAJAS	FUNCIONA
TECHO	TIENE
LUZ DRL DERECHA(LUZ DE	NO TIENE
LUZ DRL IZQUIERDA (LUZ DE	NO TIENE
LUZ INTERMITENTE FAROLA	FUNCIONA
LUZ INTERMITENTE FAROLA	FUNCIONA
INTERMITENTE LATERAL	TIENE
INTERMITENTE LATERAL	TIENE
AIRE ACONDICIONADO	TIENE
ASIENTOS DELANTEROS	CUARTEADO
ASIENTOS TRASEROS	BUENO

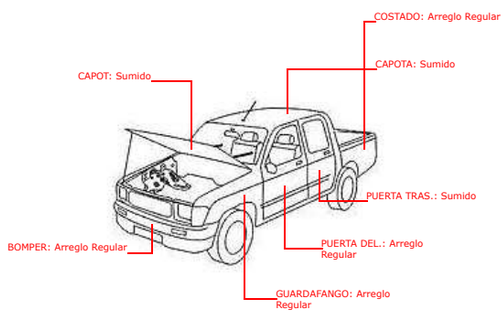
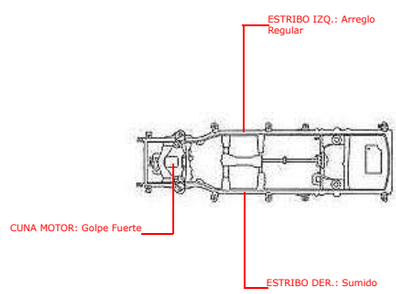
Observaciones: VH PRESENTA 2 LLAVES/LLAVE PERNOS/GATO/KIT DE CARRETERA/PALANCA/LLANTA DE REPUESTO. A/C FUNCIONAL. SUMIDOS, RAYONES EN CONTORNO. E/CABINA CON A/REGULAR. DESCUADRE EN BOMPER DELANTERO. PLATÓN PERFORADO POR ADAPTE DE BARRA ANTIVUELCO. TAPIZADO TECHO MANCHADO. ALTO GRADO DE OXIDACIONES EN COMPONENTES DE SUSPENSIÓN, MECÁNICOS, APLICACIÓN DE INMUNIZANTE CON DETERIORO, LIMITACIÓN VISUAL POR PROTECTOR. MOTIVO DE RECHAZO: CUNA DE MOTOR CON GOLPE FUERTE., , PRESENTA MALA APLICACION DE PINTURA, DE ACUERDO A NUESTRO ANÁLISIS REALIZADO NO SE HALLARON INCONSISTENCIAS EN NUESTRAS BASES DE DATOS, SISTEMAS DE IDENTIFICACIÓN ORIGINALES A LA FECHA DE LA INSPECCIÓN, PINTURA DE DIFERENTE TONALIDAD, PINTURA PRESENTA IMPUREZAS, PINTURA CON MARCAS DE LIJADO, PINTURA CON PERDIDA DE BRILLO, SE SUGIERE VERIFICAR HISTORIAL ANTE LAS AUTORIDADES COMPETENTES, SE SUGIERE SOLICITAR EL CERTIFICADO DE TRADICIÓN PARA DESCARTAR, MULTAS, EMBARGOS Y OTROS, PARA EFECTOS DE ASEGURABILIDAD Y/O COMERCIALIZACION SE SUGIERE CONFIRMAR DOCUMENTOS E HISTORIAL COMPLETO ANTE ENTIDADES DE CONTROL CORRESPONDIENTES, SUSPENSION, STOP TRASERO DERECHO, STOP TRASERO IZQUIERDO, ESTRUCTURA DE CARROCERIA, CHASIS INMUNIZADO,

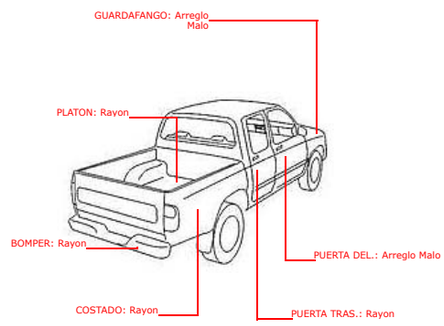
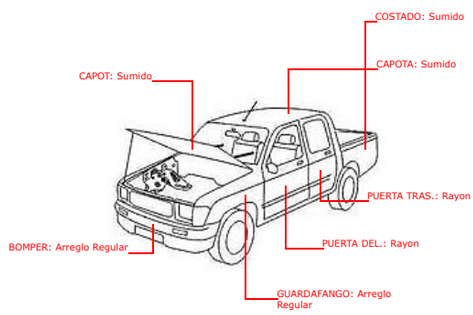
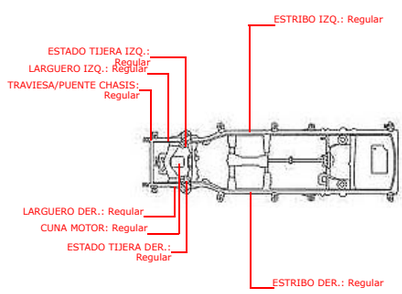
Observaciones: PRESENTA 1 LLAVE, GATO, LLAVE PERNOS/PALANCA, LLANTA DE REPUESTO, KIT DE CARRETERA INCOMPLETO. A/C: FUNCIONAL. TAPICERÍA MANCHADA. LEVE PICADO EN PANORÁMICO DEL, VIDRIO PANORÁMICO DELANTERO. BOMPER DELANTERO CON DESCUADRE. MOTIVO DE RECHAZO; PRESENTA ALTO GRADO DE CORROSIÓN EN SUSPENSIÓN, CHASIS Y SOPORTE BOMPER TRASERO AFECTA ASEGURABILIDAD., VEHICULO PRESENTA NUMERO DE CHASIOS DETERIOORADO (ILEGIBLE POR CORROSION).-, PRESENTA ALTO GRADO DE CORROSION, SOLICITAR REVISION SIJIN CERTIFICADA, DE ACUERDO A NUESTRO ANÁLISIS REALIZADO NO SE HALLARON INCONSISTENCIAS EN NUESTRAS BASES DE DATOS, PINTURA PRESENTA IMPUREZAS, PINTURA CON PERDIDA DE BRILLO, SE SUGIERE VERIFICAR HISTORIAL ANTE LAS AUTORIDADES COMPETENTES, SEGURIDAD PASIVA AFECTADA RC, SE SUGIERE SOLICITAR EL CERTIFICADO DE TRADICIÓN PARA DESCARTAR, MULTAS, EMBARGOS Y OTROS, NUMERO DE MOTOR ORIGINAL, NUMERO DE SERIE ORIGINAL, NO SE REALIZAN PRUEBAS A LA CAJA DE CAMBIOS AUTOMATICA O TRIPTRONICA, SE SUGIERE REALIZAR SU VERIFICACION EN TALLERES ESPECIALIZ, PARA EFECTOS DE ASEGURABILIDAD Y/O COMERCIALIZACION SE SUGIERE CONFIRMAR DOCUMENTOS E HISTORIAL COMPLETO ANTE ENTIDADES DE CONTROL CORRESPONDIENTES,

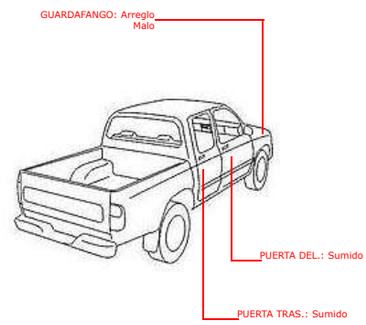
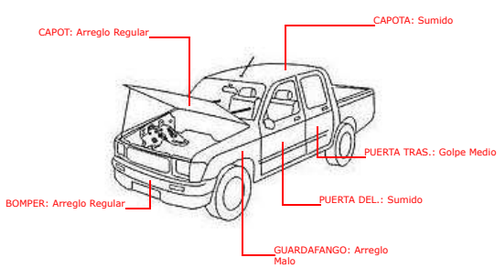
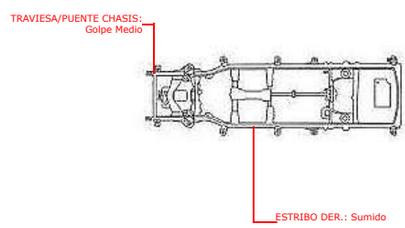
Observaciones: VH PRESENTA ADAPTACION DE CARROCERIA ESTACAS. 1 LLAVE CONTROL FUNCIONAL, EQUIPO DE CARRETERA, LLAVE DE PERNOS, GATO, LLANTA DE REPUESTO. SUMIDOS Y RAYONES. MOTIVO RECHAZO: TRAVIESA CHASIS Y BASE TIJERAS GOLPEADAS Y FISURADA, AFECTA CONCEPTO DE ASEGURABILIDAD., , PRESENTA MALA APLICACION DE PINTURA, DE ACUERDO A NUESTRO ANÁLISIS REALIZADO NO SE HALLARON INCONSISTENCIAS EN NUESTRAS BASES DE DATOS, SISTEMAS DE IDENTIFICACIÓN ORIGINALES A LA FECHA DE LA INSPECCIÓN, PINTURA PRESENTA IMPUREZAS, SE SUGIERE VERIFICAR HISTORIAL ANTE LAS AUTORIDADES COMPETENTES, SE SUGIERE SOLICITAR EL CERTIFICADO DE TRADICIÓN PARA DESCARTAR, MULTAS, EMBARGOS Y OTROS, PARA EFECTOS DE ASEGURABILIDAD Y/O COMERCIALIZACION SE SUGIERE CONFIRMAR DOCUMENTOS E HISTORIAL COMPLETO ANTE ENTIDADES DE CONTROL CORRESPONDIENTES, CHASIS, AFECTACION TRAVIESA INFERIOR CHASIS,

- AFECTACION TRAVIESA INFERIOR CHASIS: REPARAR Y/O CAMBIAR ELEMENTOS
- CHASIS: REPARAR Y/O CAMBIAR ELEMENTOS

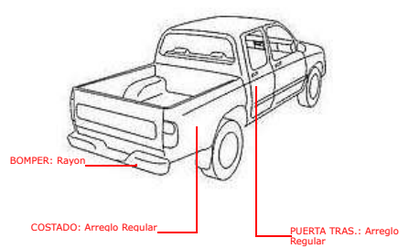
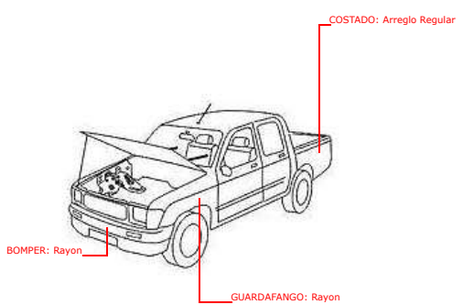
Observaciones: VH PRESENTA 1 LLAVE CONTROL, 1 LLAVE ESTANDAR, LLANTA REPUESTO, GATO, PALANCA, KIT DE CARRETERA, SUMIDOS Y RAYONES EN CONTORNO, A/C FUNCIONAL. PRESENTA APLICACION DE INMUNIZANTE EN CHASIS, COMPONENTES DE PARTE BAJA, ASEGURABILIDAD SUJETA A POLITICAS DE COMPAÑIA., , DE ACUERDO A NUESTRO ANÁLISIS REALIZADO NO SE HALLARON INCONSISTENCIAS EN NUESTRAS BASES DE DATOS, SISTEMAS DE IDENTIFICACIÓN ORIGINALES A LA FECHA DE LA INSPECCIÓN, VEHÍCULO NO PASA PISTA POR LO TANTO DATOS NO SE VEN REFLEJADOS EN EL INFORME, PINTURA PRESENTA IMPUREZAS, PINTURA CON ACABADO PIEL NARANJA, SE SUGIERE VERIFICAR HISTORIAL ANTE LAS AUTORIDADES COMPETENTES, SE SUGIERE SOLICITAR EL CERTIFICADO DE TRADICIÓN PARA DESCARTAR, MULTAS, EMBARGOS Y OTROS, PARA EFECTOS DE ASEGURABILIDAD Y/O COMERCIALIZACION SE SUGIERE CONFIRMAR DOCUMENTOS E HISTORIAL COMPLETO ANTE ENTIDADES DE CONTROL CORRESPONDIENTES, LLANTAS, CHASIS INMUNIZADO,

- CHASIS INMUNIZADO: REPARAR Y/O CAMBIAR ELEMENTOS
- LLANTAS: REPARAR Y/O CAMBIAR ELEMENTOS
