CERTIFICADO

COLSERAUTO S.A.

FECHA:	18/08/2026	**PLACA:**	**NZP306**
ATENDIDO PARA:	Compañía de Seguros		
No.INSPECCION:	3753019556	**ROMBO:**	5
CENTRO DE INSPECCION:	SATELITE RENTING BARRANQUILLA		
ASEGURABLE:	Asegurable Con Condiciones

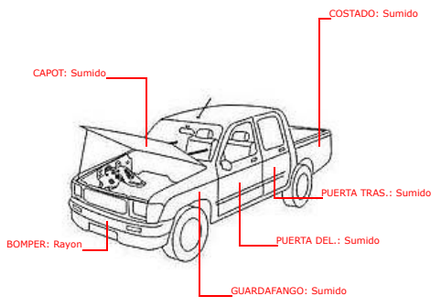
- LLANTAS: REPARAR Y/O CAMBIAR ELEMENTOS
- CHASIS INMUNIZADO: REPARAR Y/O CAMBIAR ELEMENTOS

Observaciones: VH PRESENTA 2 LLAVES/LLAVE PERNOS/GATO/KIT DE CARRETERA/PALANCA/LLANTA DE REPUESTO. A/C FUNCIONAL. SUMIDOS, RAYONES EN CONTORNO. LEVE PICADO EN PANORÁMICO DELANTERO. BOMPER DELANTERO DESALINEADO. PLATÓN PERFORADO POR ADAPTE DE BARRA ANTIVUELCO. OXIDACIONES EN COMPONENTES DE SUSPENSIÓN, MECÁNICOS, LIMITACIÓN VISUAL POR PROTECTOR Y APLICACIÓN DE INMUNIZANTE. BASES DE TIJERAS CON GOLPES. ESTRIBO IZQUIERDO PRESENTA PERFORACIÓN. CAMBIAR LLANTAS CON AGRIETAMIENTO Y DESPRENDIMIENTO DE MATERIAL., , VEHICULO PRESENTA DESGASTE ANORMAL DE LLANTAS, DE ACUERDO A NUESTRO ANÁLISIS REALIZADO NO SE HALLARON INCONSISTENCIAS EN NUESTRAS BASES DE DATOS, SISTEMAS DE IDENTIFICACIÓN ORIGINALES A LA FECHA DE LA INSPECCIÓN, PINTURA CON PERDIDA DE BRILLO, SE SUGIERE VERIFICAR HISTORIAL ANTE LAS AUTORIDADES COMPETENTES, SE SUGIERE SOLICITAR EL CERTIFICADO DE TRADICIÓN PARA DESCARTAR, MULTAS, EMBARGOS Y OTROS, PARA EFECTOS DE ASEGURABILIDAD Y/O COMERCIALIZACION SE SUGIERE CONFIRMAR DOCUMENTOS E HISTORIAL COMPLETO ANTE ENTIDADES DE CONTROL CORRESPONDIENTES, LLANTAS, CHASIS INMUNIZADO,

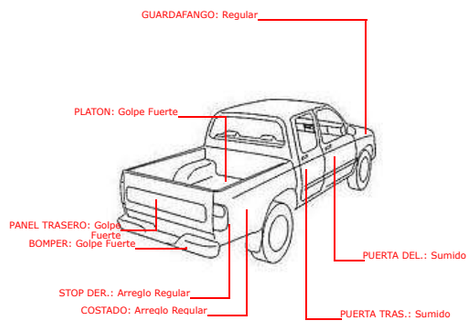
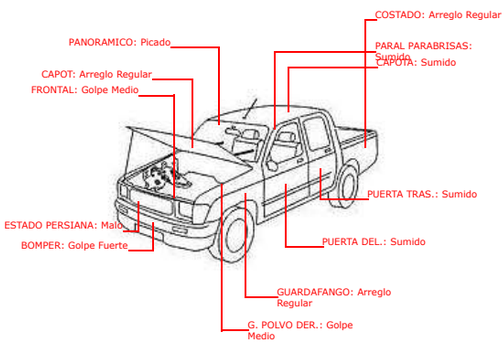
NOVEDADES Y CONDICIONES PARA LA ASEGURABILIDAD:

- MARCO FRONTAL: REPARAR Y/O CAMBIAR ELEMENTOS
- GUARDAPOLVOS METALICOS DELANTEROS: REPARAR Y/O CAMBIAR ELEMENTOS
- PANEL TRASERO: REPARAR Y/O CAMBIAR ELEMENTOS
- STOP TRASERO DERECHO: REPARAR Y/O CAMBIAR ELEMENTOS
- ESTRUCTURA DE CARROCERIA: REPARAR Y/O CAMBIAR ELEMENTOS
- AFECTACION TRAVIESA INFERIOR CHASIS: REPARAR Y/O CAMBIAR ELEMENTOS

Observaciones: VH PRESENTA 2 LLAVES CONTROL FUNCIONAL, EQUIPO DE CARRETERA, LLAVE DE PERNOS, GATO, LLANTA DE REPUESTO. PRESENTA SUMIDOS Y RAYONES, FUGA ACEITE POR CAJA Y TRANSMISIÓN. ESPALDAR CABINA GOLPEADO. TAPICERÍA ROTA. MOTIVO RECHAZO: PRESENTA GUARDAPOLVO METALICO IZQUIERDO ROTO, GUARDAPOLVO METALICO DERECHO GOLPEADO. GOLPES FUERTES EN TRAVIESA DE CHASIS, PLATÓN, PANEL PLATÓN, Y MARCO FRONTAL. STOPS CON REGULAR FIJACIÓN., , DE ACUERDO A NUESTRO ANÁLISIS REALIZADO NO SE HALLARON INCONSISTENCIAS EN NUESTRAS BASES DE DATOS, SISTEMAS DE IDENTIFICACIÓN ORIGINALES A LA FECHA DE LA INSPECCIÓN, PIEZAS DE LATONERIA EN MAL ESTADO, SE SUGIERE VERIFICAR HISTORIAL ANTE LAS AUTORIDADES COMPETENTES, SE SUGIERE SOLICITAR EL CERTIFICADO DE TRADICIÓN PARA DESCARTAR, MULTAS, EMBARGOS Y OTROS, PARA EFECTOS DE ASEGURABILIDAD Y/O COMERCIALIZACION SE SUGIERE CONFIRMAR DOCUMENTOS E HISTORIAL COMPLETO ANTE ENTIDADES DE CONTROL CORRESPONDIENTES, STOP TRASERO DERECHO, ESTRUCTURA DE CARROCERIA, MARCO FRONTAL, PANEL TRASERO, GUARDAPOLVOS METALICOS DELANTEROS, AFECTACION TRAVIESA INFERIOR CHASIS,

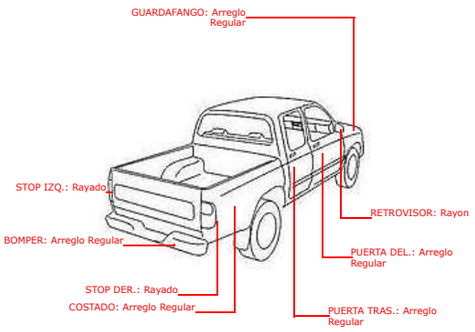
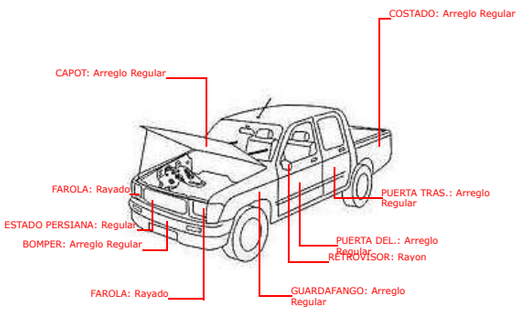
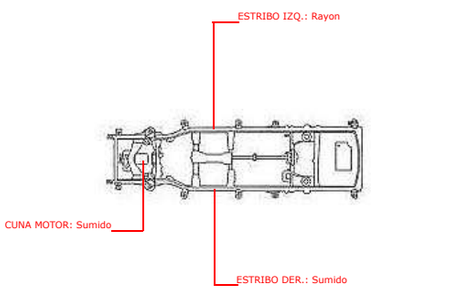
NOVEDADES Y CONDICIONES PARA LA ASEGURABILIDAD:

• ESTRUCTURA DE CARROCERIA: REPARAR Y/O CAMBIAR ELEMENTOS

Observaciones: VH PRESENTA 1 LLAVE,GATO,LLAVE PERNO,LLANTA DE REPUESTO.EQUIPO DE CARRETERA COMPLETO.NO PORTA PALANCA.A/C FUNCIONAL. SUMIDOS Y RAYONES EN PIEZAS DE LATONERÍA.BOMPER DELANTERO DESALINEADO.PERSIANA CON FISURAS.LEVE PICADO EN PANORÁMICO DELANTERO, ALTO GRADO DE OXIDACIÓN PARTE BAJA Y PIEZAS MECÁNICAS.MOTIVO DE RECHAZO; PRESENTA MULTIPLES REPARACIONES EN PIEZAS DE LATONERIA CON REGULAR TERMINACION., IMAGEN DEL NUMERO DE CHASIS ILEGIBLE POR CORROSIÓN AFECTA TRAMITE NO SE DA CONCEPTO, , DE ACUERDO A NUESTRO ANÁLISIS REALIZADO NO SE HALLARON INCONSISTENCIAS EN NUESTRAS BASES DE DATOS, PINTURA PRESENTA IMPUREZAS, PINTURA CON ACABADO PIEL NARANJA, SE SUGIERE VERIFICAR HISTORIAL ANTE LAS AUTORIDADES COMPETENTES, SE SUGIERE SOLICITAR EL CERTIFICADO DE TRADICIÓN PARA DESCARTAR, MULTAS, EMBARGOS Y OTROS, NUMERO DE MOTOR ORIGINAL, NUMERO DE SERIE ORIGINAL, NO SE REALIZAN PRUEBAS A LA CAJA DE CAMBIOS AUTOMATICA O TRIPTRONICA, SE SUGIERE REALIZAR SU VERIFICACION EN TALLERES ESPECIALIZ, PARA EFECTOS DE ASEGURABILIDAD Y/O COMERCIALIZACION SE SUGIERE CONFIRMAR DOCUMENTOS E HISTORIAL COMPLETO ANTE ENTIDADES DE CONTROL CORRESPONDIENTES, ESTRUCTURA DE CARROCERIA,

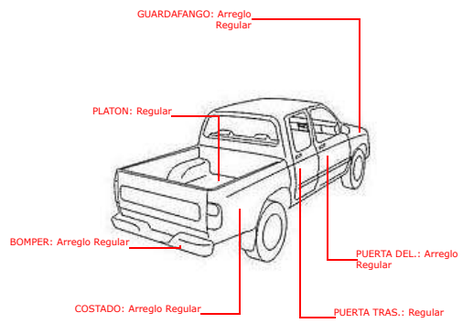
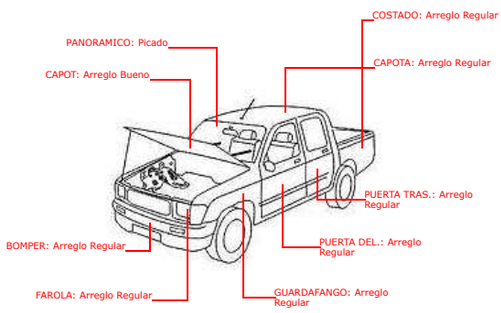
⚠ NOVEDADES Y CONDICIONES PARA LA ASEGURABILIDAD:

• ESTRUCTURA DE CARROCERIA: REPARAR Y/O CAMBIAR ELEMENTOS

Observaciones: VH PRESENTA 1 LLAVE CONTROL, 1 ESTÁNDAR FUNCIONALES, GATO,LLANTA REPUESTO,KIT DE CARRETERA, A/C FUNCIONAL. SUMIDOS Y RAYONES EN CONTORNO, PERFORACIONES EN PLATÓN POR ADAPTACIÓN DE BARRA ANTIVUELCO, FOCOS DE OXIDACION PARTE BAJA, PLACAS FÍSICAS DETERIORADAS. EMPAQUES DE PUERTA REGULARES COJINERIA REGULAR MOTIVO DE RECHAZO PRESENTA FISURA EN PLATÓN, PIEZAS DE LATONERÍA CON REGULAR TERMINACIÓN., , PINTURA EN MAL ESTADO, DE ACUERDO A NUESTRO ANÁLISIS REALIZADO NO SE HALLARON INCONSISTENCIAS EN NUESTRAS BASES DE DATOS, SISTEMAS DE IDENTIFICACIÓN ORIGINALES A LA FECHA DE LA INSPECCIÓN, VEHÍCULO NO PASA PISTA POR LO TANTO DATOS NO SE VEN REFLEJADOS EN EL INFORME, PINTURA DE DIFERENTE TONALIDAD, PINTURA PRESENTA IMPUREZAS, PINTURA CON PERDIDA DE BRILLO, SE SUGIERE VERIFICAR HISTORIAL ANTE LAS AUTORIDADES COMPETENTES, SE SUGIERE SOLICITAR EL CERTIFICADO DE TRADICIÓN PARA DESCARTAR, MULTAS, EMBARGOS Y OTROS, PARA EFECTOS DE ASEGURABILIDAD Y/O COMERCIALIZACION SE SUGIERE CONFIRMAR DOCUMENTOS E HISTORIAL COMPLETO ANTE ENTIDADES DE CONTROL CORRESPONDIENTES, ESTRUCTURA DE CARROCERIA,

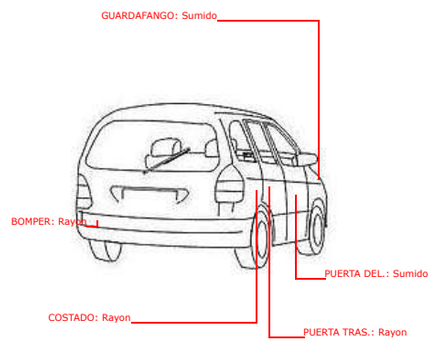
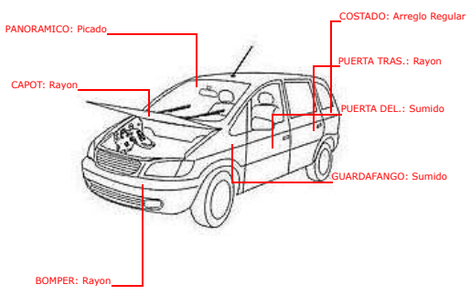
NOVEDADES Y CONDICIONES PARA LA ASEGURABILIDAD:

- LLANTAS: REPARAR Y/O CAMBIAR ELEMENTOS
- VEHICULO INOPERATIVO: REPARAR Y/O CAMBIAR ELEMENTOS

Observaciones: VH PRESENTA 2 LLAVES CONTROL,EQUIPO DE CARRETERA, LLAVE DE PERNOS, GATO, LLANTA DE REPUESTO. PRESENTA SUMIDOS Y RAYONES. SE LIMITA INSPECCIÓN PARTE BAJA POR PROTECTORES. CUADRO DE INSTRUMENTOS TESTEA, BATERÍA EN MAL ESTADO. MOTIVO DE RECHAZO: VH EN ESTADO INOPERATIVO, NO SE DIAGNOSTICA SISTEMA ELECTRICO Y MECANICO. AFECTA CONCEPTO ASEGURABILIDAD., , DE ACUERDO A NUESTRO ANÁLISIS REALIZADO NO SE HALLARON INCONSISTENCIAS EN NUESTRAS BASES DE DATOS, SISTEMAS DE IDENTIFICACIÓN ORIGINALES A LA FECHA DE LA INSPECCIÓN, SE SUGIERE VERIFICAR HISTORIAL ANTE LAS AUTORIDADES COMPETENTES, SE SUGIERE SOLICITAR EL CERTIFICADO DE TRADICIÓN PARA DESCARTAR, MULTAS, EMBARGOS Y OTROS, PARA EFECTOS DE ASEGURABILIDAD Y/O COMERCIALIZACION SE SUGIERE CONFIRMAR DOCUMENTOS E HISTORIAL COMPLETO ANTE ENTIDADES DE CONTROL CORRESPONDIENTES, LLANTAS, VEHICULO INOPERATIVO,

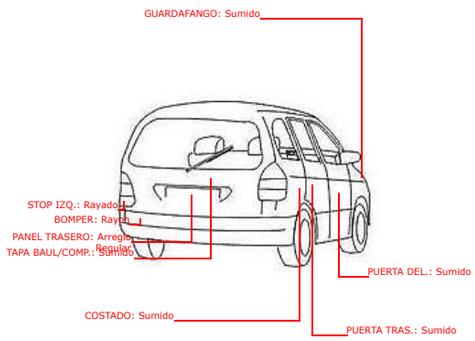
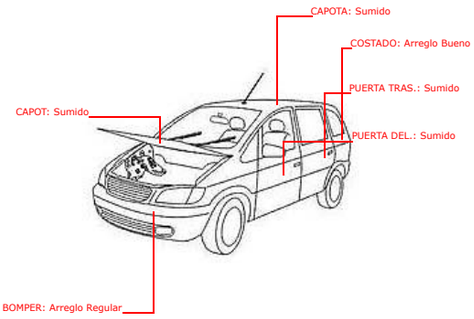
NOVEDADES Y CONDICIONES PARA LA ASEGURABILIDAD:

- SOLDADURA MAL APLICADA O NO APROPIADA: CORREGIR SOLDADURA APLICADA
- PANEL TRASERO: REPARAR Y/O CAMBIAR ELEMENTOS
- PISO BAUL: REPARAR Y/O CAMBIAR ELEMENTOS
- ESTRUCTURA DE CARROCERIA: REPARAR Y/O CAMBIAR ELEMENTOS

Observaciones: VH PRESENTA 2 CONTROLES DE ENCENDIDO/LLAVE PERNOS/GATO/KIT DE CARRETERA/PALANCA/LLANTA DE REPUESTO. A/C FUNCIONAL. SUMIDOS, RAYONES EN CONTORNO. LEVE PICADO EN PANORÁMICO DELANTERO. TAPIZADO ASIENTOS MANCHADOS. BOMPER DELANTERO, TRASERO DESALINEADOS. OXIDACIONES EN COMPONENTES DE SUSPENSIÓN, MECÁNICOS, LIMITACIÓN VISUAL POR PROTECTOR. MOTIVO DE RECHAZO: PANEL TRASERO, PISO BAÚL PRESENTAN ARREGLOS CON APLICACIÓN DE SOLDADURA NO APROPIADA., , SOLDADURA MAL APLICADA O NO APROPIADA, DE ACUERDO A NUESTRO ANÁLISIS REALIZADO NO SE HALLARON INCONSISTENCIAS EN NUESTRAS BASES DE DATOS, SISTEMAS DE IDENTIFICACIÓN ORIGINALES A LA FECHA DE LA INSPECCIÓN, PINTURA PRESENTA IMPUREZAS, PINTURA CON ACABADO PIEL NARANJA, PINTURA CON MARCAS DE LIJADO, PINTURA CON PERDIDA DE BRILLO, SE SUGIERE VERIFICAR HISTORIAL ANTE LAS AUTORIDADES COMPETENTES, SE SUGIERE SOLICITAR EL CERTIFICADO DE TRADICIÓN PARA DESCARTAR, MULTAS, EMBARGOS Y OTROS, PARA EFECTOS DE ASEGURABILIDAD Y/O COMERCIALIZACION SE SUGIERE CONFIRMAR DOCUMENTOS E HISTORIAL COMPLETO ANTE ENTIDADES DE CONTROL CORRESPONDIENTES, ESTRUCTURA DE CARROCERIA, PANEL TRASERO, PISO BAUL,

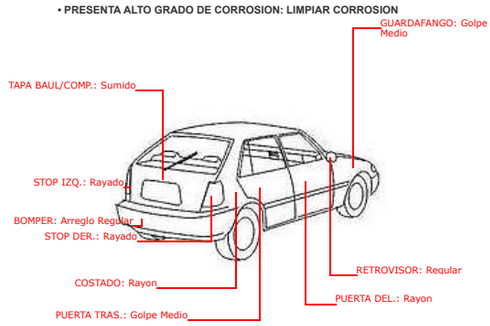
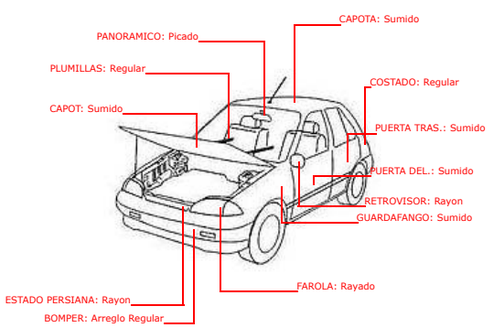
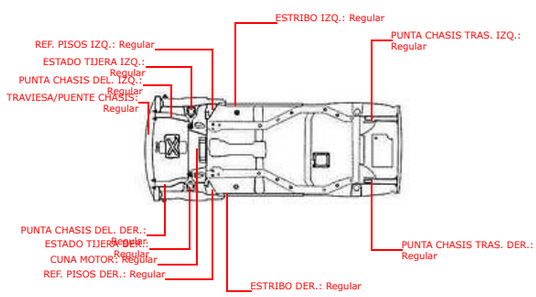
NOVEDADES Y CONDICIONES PARA LA ASEGURABILIDAD:

- UNIDAD DELANTERA DERECHA: REPARAR Y/O CAMBIAR ELEMENTOS
- UNIDAD DELANTERA IZQUIERDA: REPARAR Y/O CAMBIAR ELEMENTOS
- CORROSION: REPARAR Y/O CAMBIAR ELEMENTOS
- ESTRUCTURA DE CARROCERIA: REPARAR Y/O CAMBIAR ELEMENTOS
- CHASIS INMUNIZADO: REPARAR Y/O CAMBIAR ELEMENTOS
- SUSPENSION: REPARAR Y/O CAMBIAR ELEMENTOS
- CHASIS: REPARAR Y/O CAMBIAR ELEMENTOS
- ESPEJOS RETROVISORES: REPARAR Y/O CAMBIAR ELEMENTOS
- BASES INFERIOR TRAVIESA: REPARAR Y/O CAMBIAR ELEMENTOS
- PRESENTA ALTO GRADO DE CORROSION: LIMPIAR CORROSION

Observaciones: VH PRESENTA 1 LLAVE, GATO, LLAVE PERNOS, PALANCA, NO PORTA KIT DE CARRETERA, LLANTA DE REPUESTO. A/C Y BOTONES TIMÓN NO FUNCIONAN.TAPA BAÚL NO ABRE.FAROLAS OPACAS. PRESENTA APLICACIÓN DE INMUNIZANTE. MOTIVO DE RECHAZO: CORROSIÓN EN CUNA MOTOR,TIJERAS,TRAVIESA,BASES TRAVIESA, PUNTAS DE CHASIS DEL/TRAS,TREN TRASERO,ESTRIBOS(PRESENTAN GOLPES) Y COSTADO IZQ., , PRESENTA ALTO GRADO DE CORROSION, DE ACUERDO A NUESTRO ANÁLISIS REALIZADO NO SE HALLARON INCONSISTENCIAS EN NUESTRAS BASES DE DATOS, SISTEMAS DE IDENTIFICACIÓN ORIGINALES A LA FECHA DE LA INSPECCIÓN, PINTURA PRESENTA IMPUREZAS, PINTURA CON PERDIDA DE BRILLO, SE SUGIERE VERIFICAR HISTORIAL ANTE LAS AUTORIDADES COMPETENTES, AIRE ACONDICIONADO NO FUNCIONA, SE SUGIERE SOLICITAR EL CERTIFICADO DE TRADICIÓN PARA DESCARTAR, MULTAS, EMBARGOS Y OTROS, PARA EFECTOS DE ASEGURABILIDAD Y/O COMERCIALIZACION SE SUGIERE CONFIRMAR DOCUMENTOS E HISTORIAL COMPLETO ANTE ENTIDADES DE CONTROL CORRESPONDIENTES, SUSPENSION, UNIDAD DELANTERA DERECHA, UNIDAD DELANTERA IZQUIERDA, ESPEJOS RETROVISORES, ESTRUCTURA DE CARROCERIA, CHASIS, CORROSION, BASES INFERIOR TRAVIESA, CHASIS INMUNIZADO,

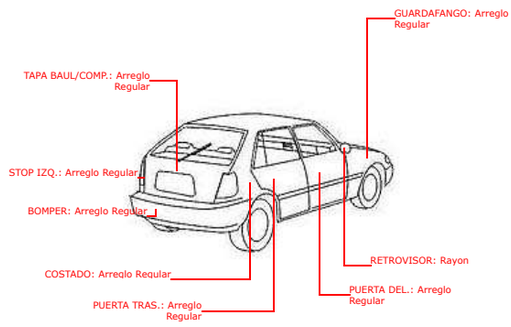
NOVEDADES Y CONDICIONES PARA LA ASEGURABILIDAD:

- ESTRUCTURA DE CARROCERIA: REPARAR Y/O CAMBIAR ELEMENTOS
- ESPEJOS RETROVISORES: REPARAR Y/O CAMBIAR ELEMENTOS
- STOP TRASERO IZQUIERDO: REPARAR Y/O CAMBIAR ELEMENTOS

Observaciones: VH PRESENTA 1 LLAVE CONTROL FUNCIONAL, EQUIPO DE CARRETERA, LLAVE DE PERNOS, GATO, LLANTA DE REPUESTO. PRESENTA SUMIDOS Y RAYONES. BASE RETROVISOR IZQUIERDO MALO, TAPICERIA ROTA, PARLANTES DELANTEROS MALOS. SE LIMITA INSPECCIÓN PARTE BAJA POR PROTECTORES. MOTIVO RECHAZO: ACABADOS REGULARES EN LATONERIA Y PINTURA, ESTRIBOS CON ACABADOS REGULARES. AFECTA CONCEPTO ASEGURABILIDAD., , PRESENTA MALA APLICACION DE PINTURA, DE ACUERDO A NUESTRO ANÁLISIS REALIZADO NO SE HALLARON INCONSISTENCIAS EN NUESTRAS BASES DE DATOS, SISTEMAS DE IDENTIFICACIÓN ORIGINALES A LA FECHA DE LA INSPECCIÓN, PINTURA PRESENTA IMPUREZAS, PINTURA CON ACABADO PIEL NARANJA, PINTURA CON PERDIDA DE BRILLO, SE SUGIERE VERIFICAR HISTORIAL ANTE LAS AUTORIDADES COMPETENTES, SE SUGIERE SOLICITAR EL CERTIFICADO DE TRADICIÓN PARA DESCARTAR, MULTAS, EMBARGOS Y OTROS, PARA EFECTOS DE ASEGURABILIDAD Y/O COMERCIALIZACION SE SUGIERE CONFIRMAR DOCUMENTOS E HISTORIAL COMPLETO ANTE ENTIDADES DE CONTROL CORRESPONDIENTES, STOP TRASERO IZQUIERDO, ESPEJOS RETROVISORES, ESTRUCTURA DE CARROCERIA,

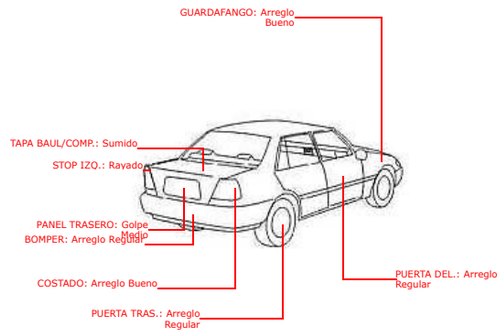
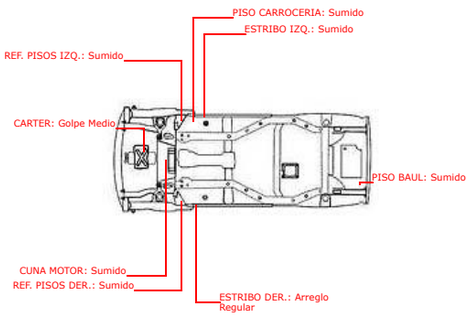
NOVEDADES Y CONDICIONES PARA LA ASEGURABILIDAD:

- PANEL TRASERO: REPARAR Y/O CAMBIAR ELEMENTOS
- ESTRUCTURA DE CARROCERIA: REPARAR Y/O CAMBIAR ELEMENTOS
- PRESENTA PISO DESGRAFADO: REPARAR PISO DESENGRAFADO

Observaciones: VH PRESENTA 1 CONTROL DE ENCENDIDO,1 LLAVE DE APERTURA/LLAVE PERNOS/GATO/KIT DE CARRETERA/PALANCA/LLANTA DE REPUESTO. A/C FUNCIONAL. SUMIDOS, RAYONES EN CONTORNO. LEVE PICADO EN PANORÁMICO DELANTERO. BOMPER DELANTERO, TRASERO DESALINEADOS. TAPIZADOS MANCHADOS. PANEL TRASERO UNIÓN PUNTA CHASIS TRASERA DERECHA CON DESGRAFE. OXIDACIONES EN COMPONENTES DE SUSPENSIÓN, MECÁNICOS, LIMITACIÓN VISUAL POR PROTECTOR. MOTIVO DE RECHAZO: PANEL TRASERO PRESENTAN GOLPE., , PRESENTA PISO DESGRAFADO, DE ACUERDO A NUESTRO ANÁLISIS REALIZADO NO SE HALLARON INCONSISTENCIAS EN NUESTRAS BASES DE DATOS, SISTEMAS DE IDENTIFICACIÓN ORIGINALES A LA FECHA DE LA INSPECCIÓN, PINTURA PRESENTA IMPUREZAS, PINTURA CON ACABADO PIEL NARANJA, PINTURA CON MARCAS DE LIJADO, PINTURA CON PERDIDA DE BRILLO, SE SUGIERE VERIFICAR HISTORIAL ANTE LAS AUTORIDADES COMPETENTES, SE SUGIERE SOLICITAR EL CERTIFICADO DE TRADICIÓN PARA DESCARTAR, MULTAS, EMBARGOS Y OTROS, NO SE REALIZAN PRUEBAS A LA CAJA DE CAMBIOS AUTOMATICA O TRIPTRONICA, SE SUGIERE REALIZAR SU VERIFICACION EN TALLERES ESPECIALIZ, PARA EFECTOS DE ASEGURABILIDAD Y/O COMERCIALIZACION SE SUGIERE CONFIRMAR DOCUMENTOS E HISTORIAL COMPLETO ANTE ENTIDADES DE CONTROL CORRESPONDIENTES, ESTRUCTURA DE CARROCERIA, PANEL TRASERO,

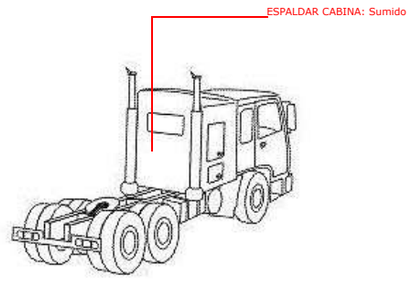
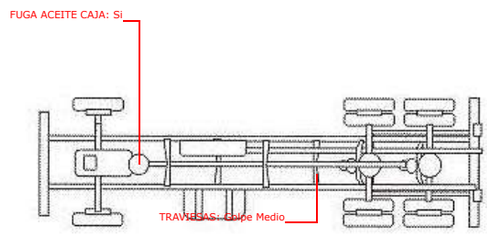
- STOP TRASERO DERECHO: REPARAR Y/O CAMBIAR ELEMENTOS
- STOP TRASERO IZQUIERDO: REPARAR Y/O CAMBIAR ELEMENTOS
- AFECTACION TRAVIESA INFERIOR CHASIS: REPARAR Y/O CAMBIAR ELEMENTOS
- FUGA ACEITE TRANSMISION: CORREGIR FUGA
- TESTIGO CHECK ENGINE: REPARAR Y/O CAMBIAR ELEMENTOS

Observaciones: VH PRESENTA 1 LLAVE FUNCIONAL, 1 LLAVE NO FUNCIONAL, LLANTA REPUESTO, GATO, KIT DE CARRETERA.SUMIDOS Y RAYONES EN CONTORNO, A/C FUNCIONAL, EMPAQUES DE PARALES, PASO RUEDAS, REPOSAPIÉS ESTRIBO DER ROTOS, EXPLORADORA IZQ Y PROTECTOR CILINDROS DE GAS FISURADO, NO PRESENTA TAPA BOCEL FAROLAS, POSAPIES TRASEROS DESMONTADOS, MOTIVO DE RECHAZO; TRAVIESA TRASERA CON GOLPE MEDIO., , DE ACUERDO A NUESTRO ANÁLISIS REALIZADO NO SE HALLARON INCONSISTENCIAS EN NUESTRAS BASES DE DATOS, SISTEMAS DE IDENTIFICACIÓN ORIGINALES A LA FECHA DE LA INSPECCIÓN, PINTURA PRESENTA IMPUREZAS, PINTURA CON ACABADO PIEL NARANJA, SE SUGIERE VERIFICAR HISTORIAL ANTE LAS AUTORIDADES COMPETENTES, SE SUGIERE SOLICITAR EL CERTIFICADO DE TRADICIÓN PARA DESCARTAR, MULTAS, EMBARGOS Y OTROS, PARA EFECTOS DE ASEGURABILIDAD Y/O COMERCIALIZACION SE SUGIERE CONFIRMAR DOCUMENTOS E HISTORIAL COMPLETO ANTE ENTIDADES DE CONTROL CORRESPONDIENTES, STOP TRASERO DERECHO, STOP TRASERO IZQUIERDO, FUGA ACEITE TRANSMISION, TESTIGO CHECK ENGINE, AFECTACION TRAVIESA INFERIOR CHASIS,

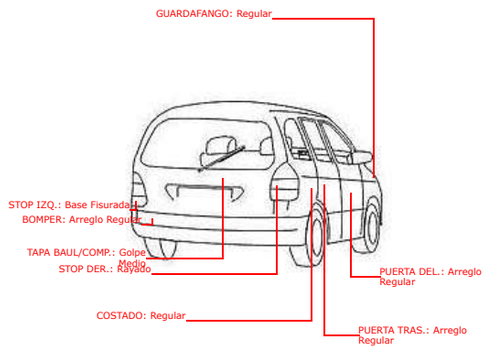
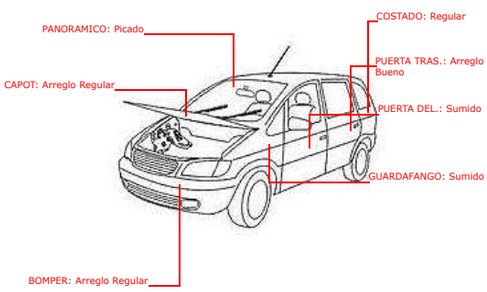
⚠ **NOVEDADES Y CONDICIONES PARA LA ASEGURABILIDAD:**

- STOP TRASERO IZQUIERDO: REPARAR Y/O CAMBIAR ELEMENTOS
- ESTRUCTURA DE CARROCERIA: REPARAR Y/O CAMBIAR ELEMENTOS
- CORROSION: REPARAR Y/O CAMBIAR ELEMENTOS

Observaciones: VH PRESENTA 2 LLAVES/CHIP, GATO, LLAVE PERNOS, PALANCA, KIT DE CARRETERA COMPLETO, LLANTA DE REPUESTO. A/C FUNCIONAL. TAPIZADO SILLA MANCHADO. MANIPULACIÓN EN TORNILLERÍA DE PUERTAS DELANTERAS. SUMIDOS Y RAYONES EN GENERAL. ALTO GRADO DE OXIDACIÓN EN VISTA INFERIOR Y PIEZAS MECÁNICAS.LIMITACIÓN PARTE BAJA POR PROTECTOR.LOGO TRASERO INCOMPLETO.MOTIVO DE RECHAZO:CORROSIÓN EN COSTADOS,GUARDAFANGO DERECHO,ESTRIBOS, GUARDAPOLVOS METÁLICOS TRASEROS., , DE ACUERDO A NUESTRO ANÁLISIS REALIZADO NO SE HALLARON INCONSISTENCIAS EN NUESTRAS BASES DE DATOS, SISTEMAS DE IDENTIFICACIÓN ORIGINALES A LA FECHA DE LA INSPECCIÓN, PINTURA PRESENTA IMPUREZAS, PINTURA CON PERDIDA DE BRILLO, SE SUGIERE VERIFICAR HISTORIAL ANTE LAS AUTORIDADES COMPETENTES, SE SUGIERE SOLICITAR EL CERTIFICADO DE TRADICIÓN PARA DESCARTAR, MULTAS, EMBARGOS Y OTROS, PARA EFECTOS DE ASEGURABILIDAD Y/O COMERCIALIZACION SE SUGIERE CONFIRMAR DOCUMENTOS E HISTORIAL COMPLETO ANTE ENTIDADES DE CONTROL CORRESPONDIENTES, STOP TRASERO IZQUIERDO, ESTRUCTURA DE CARROCERIA, CORROSION,

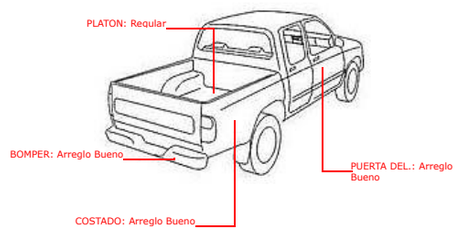
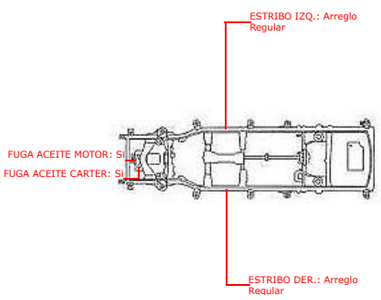
- PANORAMICO: REPARAR Y/O CAMBIAR ELEMENTOS
- FUGA ACEITE MOTOR: CORREGIR FUGA
- UNIDAD DELANTERA DERECHA: REPARAR Y/O CAMBIAR ELEMENTOS
- ESTRUCTURA DE CARROCERIA: REPARAR Y/O CAMBIAR ELEMENTOS

Observaciones: VH PRESENTA 2 LLAVES, GATO, LLAVE PERNOS, PALANCA, KIT DE CARRETERA COMPLETO, LLANTA DE REPUESTO. A/C FUNCIONAL. SUMIDOS Y RAYONES EN GENERAL,PERFORACIÓN EN PLATÓN POR ADAPTACIÓN DE BARRA ANTIVUELCO. FILTRACIÓN EN FAROLA DERECHA. PANORÁMICO PICADO CON INICIO DE FISURA.LIMITACIÓN VISTA INFERIOR POR PROTECTOR. ALTO GRADO DE OXIDACIÓN EN PARTE BAJA. MOTIVO DE RECHAZO: PISO PLATÓN PRESENTA ROTURA. CORREGIR FUGA., , DE ACUERDO A NUESTRO ANÁLISIS REALIZADO NO SE HALLARON INCONSISTENCIAS EN NUESTRAS BASES DE DATOS, SISTEMAS DE IDENTIFICACIÓN ORIGINALES A LA FECHA DE LA INSPECCIÓN, PINTURA PRESENTA IMPUREZAS, PINTURA CON PERDIDA DE BRILLO, SE SUGIERE VERIFICAR HISTORIAL ANTE LAS AUTORIDADES COMPETENTES, SE SUGIERE SOLICITAR EL CERTIFICADO DE TRADICIÓN PARA DESCARTAR, MULTAS, EMBARGOS Y OTROS, PARA EFECTOS DE ASEGURABILIDAD Y/O COMERCIALIZACION SE SUGIERE CONFIRMAR DOCUMENTOS E HISTORIAL COMPLETO ANTE ENTIDADES DE CONTROL CORRESPONDIENTES, UNIDAD DELANTERA DERECHA, FUGA ACEITE MOTOR, ESTRUCTURA DE CARROCERIA, PANORAMICO,

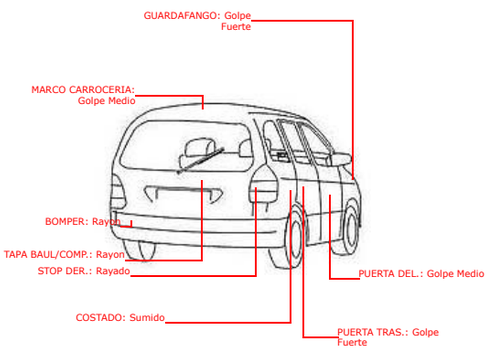
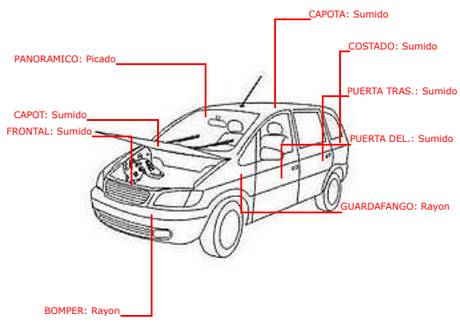
• ESTRUCTURA DE CARROCERIA: REPARAR Y/O CAMBIAR ELEMENTOS

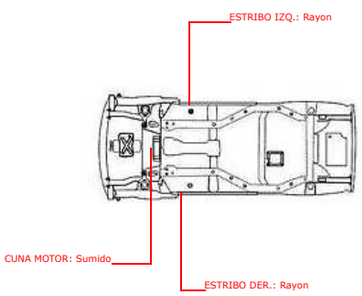
Observaciones: VH PRESENTA 2 CONTROLES DE ENCENDIDO/LLAVE PERNOS/GATO/KIT DE CARRETERA INCOMPLETO/PALANCA/LLANTA DE REPUESTO. A/C FUNCIONAL. SUMIDOS, RAYONES EN CONTORNO. BOMPER DELANTERO, TRASERO DESALINEADOS. DESCUADRE EN GUARDAFANGO Y PUERTA DELANTERA LADO DERECHO. TAPIZADOS MANCHADOS. CAUCHO DE MARCO PUERTA TRASERA DERECHA FUERA DE POSICIÓN. OXIDACIONES EN COMPONENTES DE SUSPENSIÓN, MECÁNICOS, LIMITACIÓN VISUAL POR PROTECTOR. MOTIVO DE RECHAZO: MÚLTIPLES GOLPES EN PIEZAS DE LATONERÍA., , DE ACUERDO A NUESTRO ANÁLISIS REALIZADO NO SE HALLARON INCONSISTENCIAS EN NUESTRAS BASES DE DATOS, SISTEMAS DE IDENTIFICACIÓN ORIGINALES A LA FECHA DE LA INSPECCIÓN, PINTURA CON PERDIDA DE BRILLO, SE SUGIERE VERIFICAR HISTORIAL ANTE LAS AUTORIDADES COMPETENTES, SE SUGIERE SOLICITAR EL CERTIFICADO DE TRADICIÓN PARA DESCARTAR, MULTAS, EMBARGOS Y OTROS, NO SE REALIZAN PRUEBAS A LA CAJA DE CAMBIOS AUTOMATICA O TRIPTRONICA, SE SUGIERE REALIZAR SU VERIFICACION EN TALLERES ESPECIALIZ, PARA EFECTOS DE ASEGURABILIDAD Y/O COMERCIALIZACION SE SUGIERE CONFIRMAR DOCUMENTOS E HISTORIAL COMPLETO ANTE ENTIDADES DE CONTROL CORRESPONDIENTES, ESTRUCTURA DE CARROCERIA,

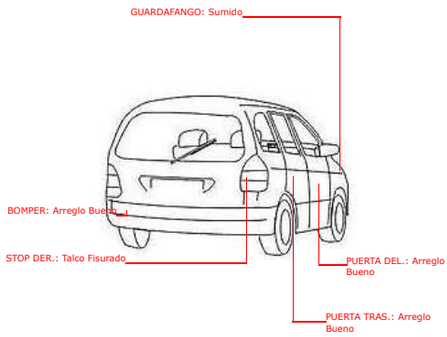
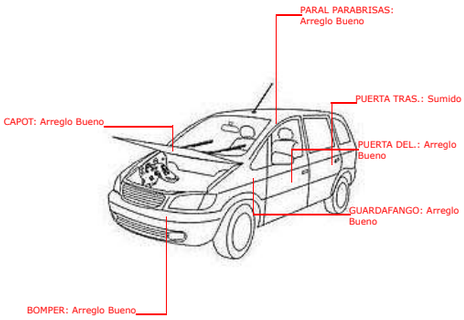
- STOP TRASERO DERECHO: REPARAR Y/O CAMBIAR ELEMENTOS
- FUGA ACEITE DIFERENCIAL: CORREGIR FUGA

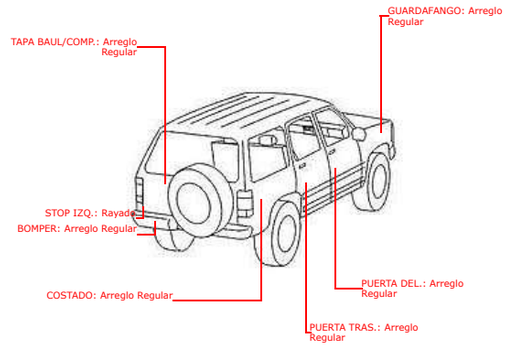
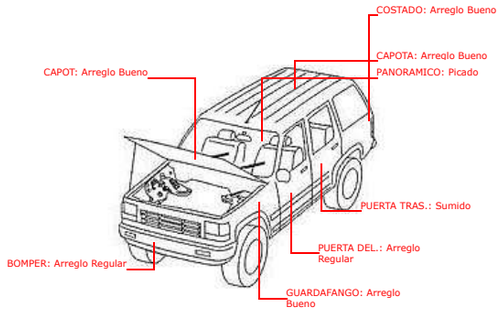
• LLANTAS: REPARAR Y/O CAMBIAR ELEMENTOS

Observaciones: VH PRESENTA: 1 LLAVE CONTROL FUNCIONAL, LLANTA DE REPUESTO, PALANCAS, A/C FUNCIONAL, TAPAS DE ESPEJOS RAYADAS, TIMÓN CON DESGASTE, NO PRESENTA; GATO, KIT DE CARRETERA, LLAVE PERNOS. SE SUGIERE MEJORAR TERMINACION ESTETICA, GANCHO REMOLQUE ANCLADO A VIGAS TRASERAS,, , DE ACUERDO A NUESTRO ANÁLISIS REALIZADO NO SE HALLARON INCONSISTENCIAS EN NUESTRAS BASES DE DATOS, SISTEMAS DE IDENTIFICACIÓN ORIGINALES A LA FECHA DE LA INSPECCIÓN, VEHÍCULO NO PASA PISTA POR LO TANTO DATOS NO SE VEN REFLEJADOS EN EL INFORME, PINTURA PRESENTA IMPUREZAS, PINTURA CON ACABADO PIEL NARANJA, SE SUGIERE VERIFICAR HISTORIAL ANTE LAS AUTORIDADES COMPETENTES, SE SUGIERE SOLICITAR EL CERTIFICADO DE TRADICIÓN PARA DESCARTAR, MULTAS, EMBARGOS Y OTROS, PARA EFECTOS DE ASEGURABILIDAD Y/O COMERCIALIZACION SE SUGIERE CONFIRMAR DOCUMENTOS E HISTORIAL COMPLETO ANTE ENTIDADES DE CONTROL CORRESPONDIENTES, LLANTAS,

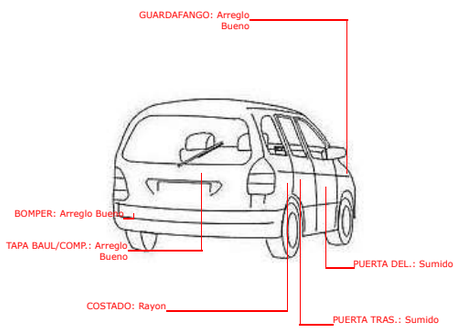
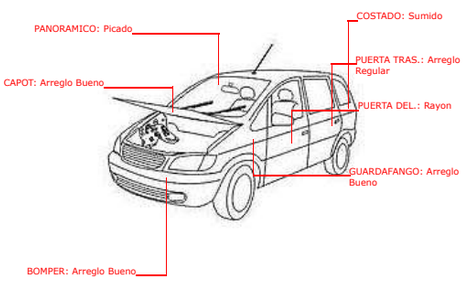
• LLANTAS: REPARAR Y/O CAMBIAR ELEMENTOS

Observaciones: PUERTA DELANTERA IZQUIERDA REEMPLAZADA, RAYAS EN CONTORNO, PROTECTORES PARTES BAJAS IMPIDEN INSPECCION, ASEGURABILIDAD SUJETA A COMPAÑIA. 2 LLAVES CONTROL FUNCIONALES,GATO OK,PALANCA OK,LLAVE PERNOS OK,REPUESTO OK,KIT OK,EXTINTOR OK, , DE ACUERDO A NUESTRO ANÁLISIS REALIZADO NO SE HALLARON INCONSISTENCIAS EN NUESTRAS BASES DE DATOS, SISTEMAS DE IDENTIFICACIÓN ORIGINALES A LA FECHA DE LA INSPECCIÓN, PINTURA PRESENTA IMPUREZAS, PINTURA CON ACABADO PIEL NARANJA, SE SUGIERE VERIFICAR HISTORIAL ANTE LAS AUTORIDADES COMPETENTES, SE SUGIERE SOLICITAR EL CERTIFICADO DE TRADICIÓN PARA DESCARTAR, MULTAS, EMBARGOS Y OTROS, NO SE REALIZAN PRUEBAS A LA CAJA DE CAMBIOS AUTOMATICA O TRIPTRONICA, SE SUGIERE REALIZAR SU VERIFICACION EN TALLERES ESPECIALIZ, PARA EFECTOS DE ASEGURABILIDAD Y/O COMERCIALIZACION SE SUGIERE CONFIRMAR DOCUMENTOS E HISTORIAL COMPLETO ANTE ENTIDADES DE CONTROL CORRESPONDIENTES, LLANTAS,

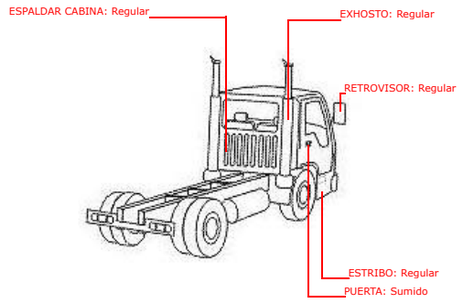
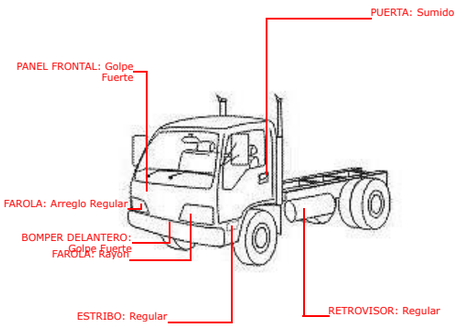
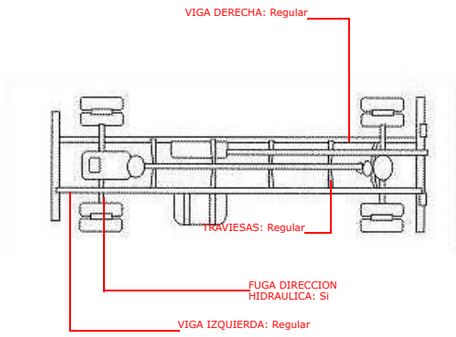
Observaciones: PRESENTA 1 LLAVE, GATO, PALANCA, LLANTA DE REPUESTO, KIT DE CARRETERA COMPLETO. NO PRESENTA LLAVE PERNOS. A/C: NO FUNCIONAL. TAPIZADO DE TECHO MANCHADO. ANTENA REGULAR. TACOMETRO ROTO. FAROLA IZQ. MANCHADA. SUMIDOS Y RAYONES EN PIEZAS DE LATONERIA. SE SUGIERE CAMBIAR LLANTAS POR GUIA MINIMA DE DESGASTE. MOTIVO RECHAZO: CORROSION EN GUARDAFANGOS, ESTRIBOS, REFUERZO DE PARAGOLPE DEL., REFUERZOS DE PISOS, VIGAS DE CHASIS Y PUENTES., NO PRESENTA NUMERO CHASIS POR OXIDACION, PRESENTA ALTO GRADO DE CORROSION, VEHICULO PRESENTA DESGASTE ANORMAL DE LLANTAS, DE ACUERDO A NUESTRO ANÁLISIS REALIZADO NO SE HALLARON INCONSISTENCIAS EN NUESTRAS BASES DE DATOS, PINTURA CON PERDIDA DE BRILLO, SE SUGIERE VERIFICAR HISTORIAL ANTE LAS AUTORIDADES COMPETENTES, SEGURIDAD PASIVA AFECTADA RC, SE SUGIERE SOLICITAR EL CERTIFICADO DE TRADICIÓN PARA DESCARTAR, MULTAS, EMBARGOS Y OTROS, NUMERO DE MOTOR ORIGINAL, NUMERO DE SERIE ORIGINAL, PARA EFECTOS DE ASEGURABILIDAD Y/O COMERCIALIZACION SE SUGIERE CONFIRMAR DOCUMENTOS E HISTORIAL COMPLETO ANTE ENTIDADES DE CONTROL CORRESPONDIENTES,

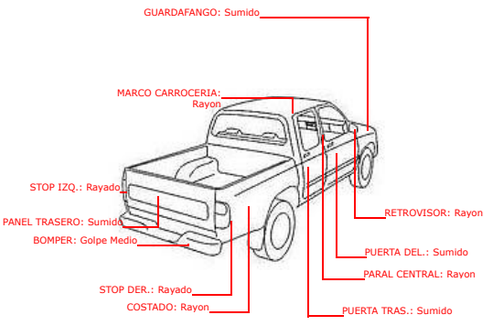
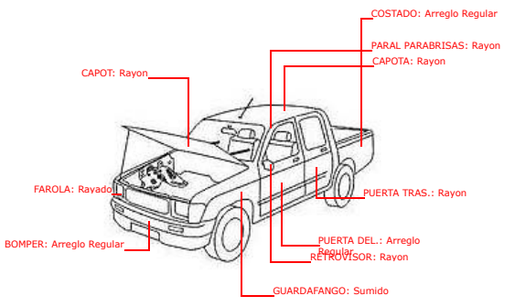
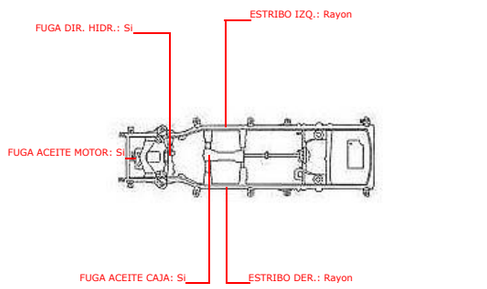
- LLANTAS: REPARAR Y/O CAMBIAR ELEMENTOS
- FUGA ACEITE HIDRAULICO: CORREGIR FUGA
- FUGA ACEITE TRANSMISION: CORREGIR FUGA
- FUGA ACEITE MOTOR: CORREGIR FUGA
- PANORAMICO: REPARAR Y/O CAMBIAR ELEMENTOS

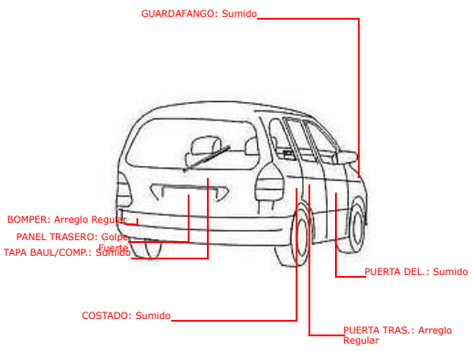
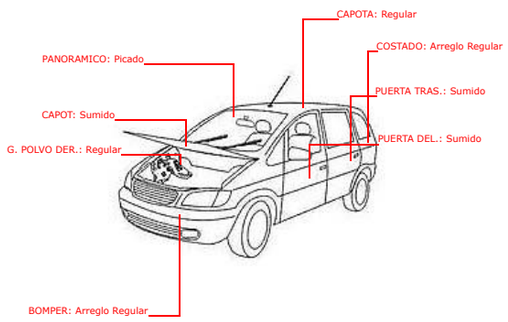
- LLANTAS: REPARAR Y/O CAMBIAR ELEMENTOS
- PANEL TRASERO: REPARAR Y/O CAMBIAR ELEMENTOS
- CORROSION: REPARAR Y/O CAMBIAR ELEMENTOS
- ESTRUCTURA DE CARROCERIA: REPARAR Y/O CAMBIAR ELEMENTOS
- GUARDAPOLVOS METALICOS DELANTEROS: REPARAR Y/O CAMBIAR ELEMENTOS
- TESTIGO CHECK ENGINE: REPARAR Y/O CAMBIAR ELEMENTOS
- CHASIS INMUNIZADO: REPARAR Y/O CAMBIAR ELEMENTOS

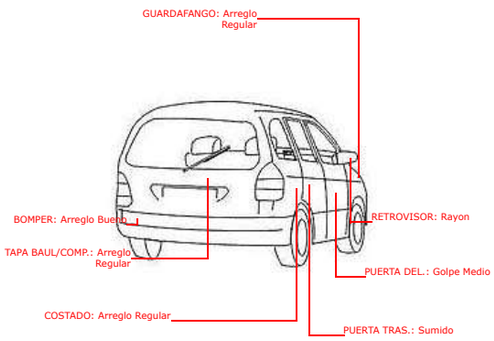
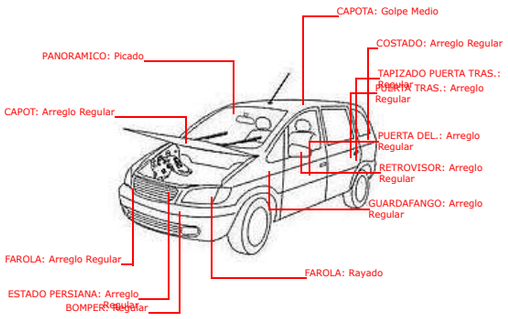
- PRESENTA CHASIS EN MAL ESTADO: REPARAR CHASIS
- SOLDADURA MAL APLICADA O NO APROPIADA: CORREGIR SOLDADURA APLICADA
- PRESENTA DESCUADRE EN LINEA DEL VEHICULO: REPARAR LINEA DEL VEHICULO PERDIDA
- FUGA ACEITE MOTOR: CORREGIR FUGA
- FUGA ACEITE TRANSMISION: CORREGIR FUGA
- VEHICULO INSPECCIONADO SIN LICENCIA DE TRANSITO: SUMINISTRAR LICENCIA DE TRANSITO

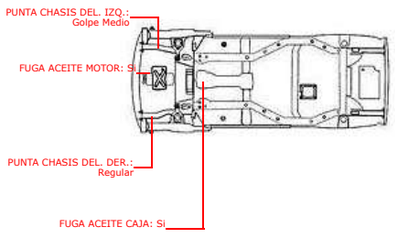
Observaciones: VH PRESENTA 1 CONTROL DE ENCENDIDO, LLANTA DE REPUESTO, KIT DE CARRETERA INCOMPLETO, INTERIOR SUCIO RAYADO DETERIORADO CON PIEZAS PLÁSTICAS SUELTAS Y TAPICERÍA EN MAL ESTADO, BOMPER DELANTERO DESCUADRADO, FOCOS DE OXIDACIÓN PARTES BAJAS, ESTRIBO PLASTICO IZQ ROTO, EMPAQUES DE CARROCERÍA ROTOS. MOTIVO DE RECHAZO: PUNTAS DELANTERAS EN REGULAR ESTADO CON APLICACIÓN DE SOLDADURA NO APROPIADA,MALAS REPARACIONES EFECTUADAS EN LATONERIA Y PINTURA, , PRESENTA CHASIS EN MAL ESTADO, PRESENTA DESCUADRE EN LINEA DEL VEHICULO, PRESENTA MALA APLICACION DE PINTURA, SOLDADURA MAL APLICADA O NO APROPIADA, DE ACUERDO A NUESTRO ANÁLISIS REALIZADO NO SE HALLARON INCONSISTENCIAS EN NUESTRAS BASES DE DATOS, SISTEMAS DE IDENTIFICACIÓN ORIGINALES A LA FECHA DE LA INSPECCIÓN, PINTURA PRESENTA IMPUREZAS, PINTURA CON ACABADO PIEL NARANJA, PINTURA CON MARCAS DE LIJADO, PINTURA CON PERDIDA DE BRILLO, SE SUGIERE SOLICITAR EL CERTIFICADO DE TRADICIÓN PARA DESCARTAR, MULTAS, EMBARGOS Y OTROS, VEHICULO INSPECCIONADO SIN LICENCIA DE TRANSITO, PARA EFECTOS DE ASEGURABILIDAD Y/O COMERCIALIZACION SE SUGIERE CONFIRMAR DOCUMENTOS E HISTORIAL COMPLETO ANTE ENTIDADES DE CONTROL CORRESPONDIENTES, FUGA ACEITE MOTOR, FUGA ACEITE TRANSMISION,

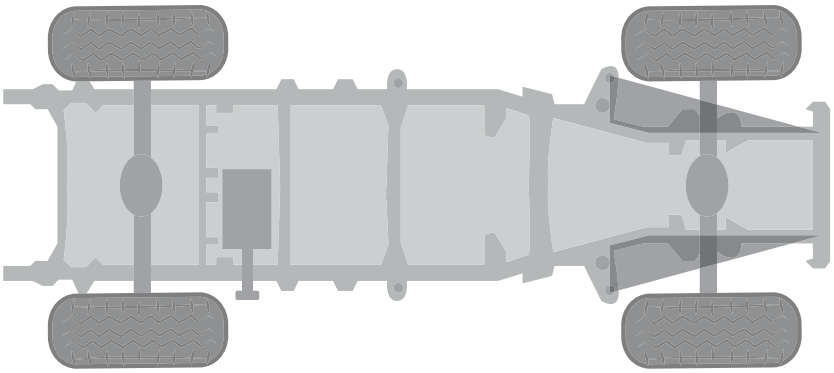
CHASIS

PARTE INFERIOR EMPANTANADA

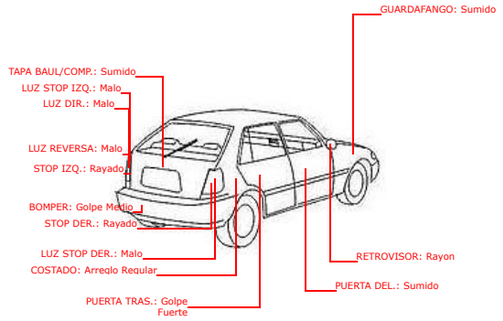
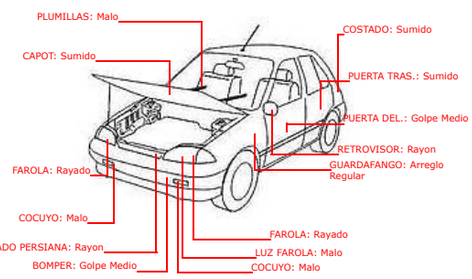
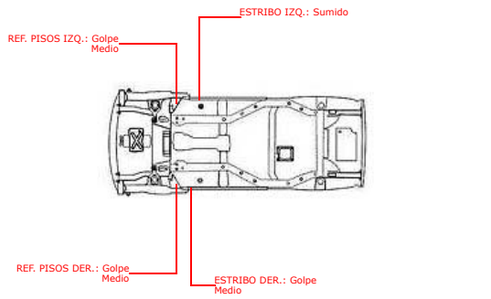
Observaciones: VH PRESENTA 1 LLAVE/GATO/LLAVE PERNOS/KIT DE CARRETERA INCOMPLETO/PALANCA/LLANTA DE REPUESTO. NO PRESENTA LICENCIA DE TRÁNSITO. PISO BAUL PERFORADO POR ADAPTACIÓN SISTEMA A GAS. DESCUADRE EN BOMPER DEL"/TRAS". CAPOTA MANCHADA. MOTOR PRESENTA SULFATACIÓN. ALTO GRADO DE OXIDACIÓN PARTES BAJA. MOTIVO DE RECHAZO: VH INOPERATIVO, NO SE VERIFICA SISTEMA ELÉCTRICO, MECÁNICO, POSIBLES TESTIGOS EN ALERTA ENCENDIDA, MÚLTIPLES GOLPES EN CARROCERIA., VEHICULO PRESENTA STICKER DE SERIE DETERIORADO (ILEGIBLE).-, VEHICULO PRESENTA DESGASTE ANORMAL DE LLANTAS, DE ACUERDO A NUESTRO ANÁLISIS REALIZADO NO SE HALLARON INCONSISTENCIAS EN NUESTRAS BASES DE DATOS, PINTURA DE DIFERENTE TONALIDAD, PINTURA PRESENTA IMPUREZAS, PINTURA CON MARCAS DE LIJADO, PINTURA CON PERDIDA DE BRILLO, VEHICULO CON CONVERSION A GAS NATURAL VEHICULAR, SE SUGIERE VERIFICAR HISTORIAL ANTE LAS AUTORIDADES COMPETENTES, SE SUGIERE SOLICITAR EL CERTIFICADO DE TRADICIÓN PARA DESCARTAR, MULTAS, EMBARGOS Y OTROS, NUMERO DE MOTOR ORIGINAL, NUMERO DE CHASIS ORIGINAL, VEHICULO INSPECCIONADO SIN LICENCIA DE TRANSITO, NO SE REALIZAN PRUEBAS A LA CAJA DE CAMBIOS AUTOMATICA O TRIPTRONICA, SE SUGIERE REALIZAR SU VERIFICACION EN TALLERES ESPECIALIZ, PARA EFECTOS DE ASEGURABILIDAD Y/O COMERCIALIZACION SE SUGIERE CONFIRMAR DOCUMENTOS E HISTORIAL COMPLETO ANTE ENTIDADES DE CONTROL CORRESPONDIENTES,

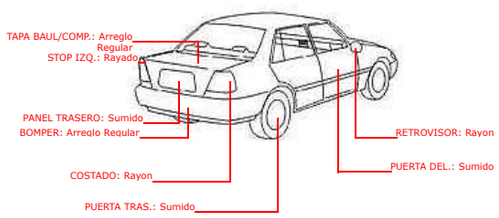
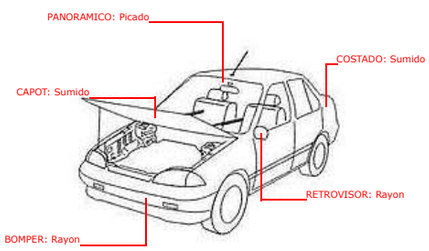
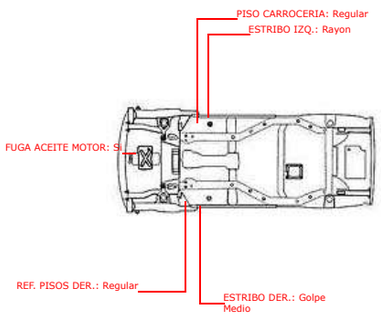
- PISO CARROCERIA: REPARAR Y/O CAMBIAR ELEMENTOS
- LLANTAS: REPARAR Y/O CAMBIAR ELEMENTOS
- FUGA ACEITE MOTOR: CORREGIR FUGA
- SOLDADURA MAL APLICADA O NO APROPIADA: CORREGIR SOLDADURA APLICADA

Observaciones: VH PRESENTA 1 LLAVE DE CONTROL{REGULAR},1 LLAVE ESTÁNDAR DE ENCENDIDO FUNCIONAL,LLANTA DE REPUESTO,GATO,LLAVE DE PERNOS,KIT DE CARRETERA INCOMPLETO,MÚLTIPLES RAYONES Y SUMIDOS EN CONTORNO,TAPICERIA EN GENERAL SUCIA,PIEZAS PLÁSTICAS INTERIOR RAYADAS,AUSENCIA DE AMPLIACION INFERIOR DE BOMPER DELANTERO, PESTAÑA PANEL TRASERO SUMIDA,PLACA DELANTERA SUMIDA, TORNILLERÍA DE CAPOT INTERVENIDA. MOTIVO DE RECHAZO:REFUERZO PISO DERECHO PRESENTA INTERVENCIÓN CON SOLDADURA., , SOLDADURA MAL APLICADA O NO APROPIADA, DE ACUERDO A NUESTRO ANÁLISIS REALIZADO NO SE HALLARON INCONSISTENCIAS EN NUESTRAS BASES DE DATOS, PINTURA PRESENTA IMPUREZAS, PINTURA CON ACABADO PIEL NARANJA, PINTURA CON MARCAS DE LIJADO, SE SUGIERE VERIFICAR HISTORIAL ANTE LAS AUTORIDADES COMPETENTES, SE SUGIERE SOLICITAR EL CERTIFICADO DE TRADICIÓN PARA DESCARTAR, MULTAS, EMBARGOS Y OTROS, LLANTAS, FUGA ACEITE MOTOR, PISO CARROCERIA,

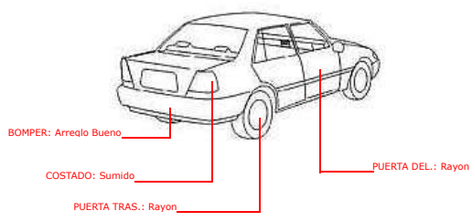
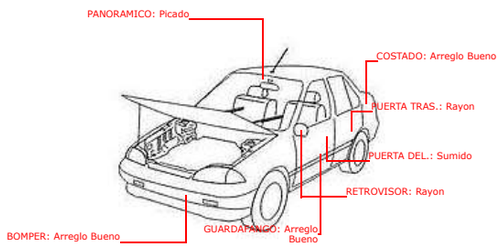
- FUGA ACEITE TRANSMISION: CORREGIR FUGA
- FUGA ACEITE MOTOR: CORREGIR FUGA

Observaciones: VH PRESENTA 2 CONTROLES DE ENCENDIDO FUNCIONALES, KIT DE CARRETERA, SUMIDOS Y RAYONES EN CONTORNO, A/C FUNCIONAL, RINES RAYADOS, FUGA DE ACEITE EN CAJA Y MOTOR, LIMITA INSPECCIÓN EN PARTES BAJAS POR PROTECTORES INFERIORES., , DE ACUERDO A NUESTRO ANÁLISIS REALIZADO NO SE HALLARON INCONSISTENCIAS EN NUESTRAS BASES DE DATOS, SISTEMAS DE IDENTIFICACIÓN ORIGINALES A LA FECHA DE LA INSPECCIÓN, VEHÍCULO NO PASA PISTA POR LO TANTO DATOS NO SE VEN REFLEJADOS EN EL INFORME, PINTURA PRESENTA IMPUREZAS, PINTURA CON ACABADO PIEL NARANJA, PINTURA CON MARCAS DE LIJADO, PINTURA CON PERDIDA DE BRILLO, SE SUGIERE VERIFICAR HISTORIAL ANTE LAS AUTORIDADES COMPETENTES, SE SUGIERE SOLICITAR EL CERTIFICADO DE TRADICIÓN PARA DESCARTAR, MULTAS, EMBARGOS Y OTROS, PARA EFECTOS DE ASEGURABILIDAD Y/O COMERCIALIZACION SE SUGIERE CONFIRMAR DOCUMENTOS E HISTORIAL COMPLETO ANTE ENTIDADES DE CONTROL CORRESPONDIENTES, FUGA ACEITE MOTOR, FUGA ACEITE TRANSMISION,

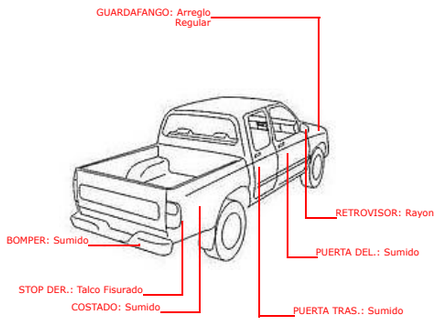
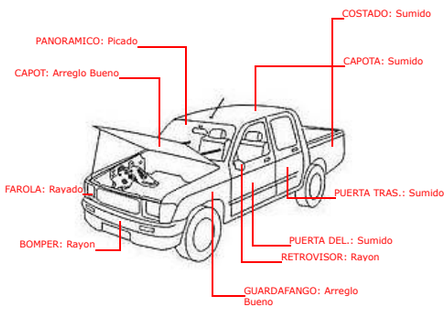
- LLANTAS: REPARAR Y/O CAMBIAR ELEMENTOS
- CHASIS INMUNIZADO: REPARAR Y/O CAMBIAR ELEMENTOS
- FUGA ACEITE MOTOR: CORREGIR FUGA
- STOP TRASERO DERECHO: REPARAR Y/O CAMBIAR ELEMENTOS
- STOP TRASERO IZQUIERDO: REPARAR Y/O CAMBIAR ELEMENTOS

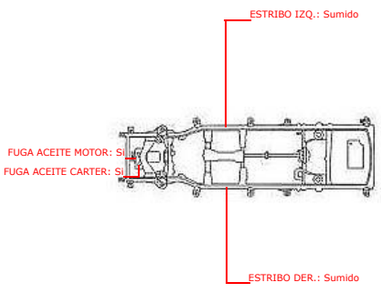
Observaciones: VH PRESENTA 2 LLAVES, GATO, PALANCA, LLAVE PERNO,LLANTA DE REPUESTO. EQUIPO DE CARRETERA INCOMPLETO. A/C FUNCIONAL. BOMPER DELANTERO DESALINEADO. NUEVA APLICACIÓN DE PINTURA EN PIEZAS SEÑALADAS. PANORÁMICO DELANTERO SUSTITUIDO, PICADO, NO AFECTA AREA DE VISIBILIDAD. LIMITACIÓN VISTA INFERIOR POR PROTECTOR Y APLICACIÓN DE INMUNIZANTE. OXIDACIÓN EN PARTE BAJA, PIEZAS MECÁNICAS Y VIGAS DE CHASIS. CORREGIR FUGAS Y REEMPLAZAR LLANTAS., , VEHICULO PRESENTA DESGASTE ANORMAL DE LLANTAS, DE ACUERDO A NUESTRO ANÁLISIS REALIZADO NO SE HALLARON INCONSISTENCIAS EN NUESTRAS BASES DE DATOS, SISTEMAS DE IDENTIFICACIÓN ORIGINALES A LA FECHA DE LA INSPECCIÓN, PINTURA PRESENTA IMPUREZAS, PINTURA CON PERDIDA DE BRILLO, SE SUGIERE VERIFICAR HISTORIAL ANTE LAS AUTORIDADES COMPETENTES, SE SUGIERE SOLICITAR EL CERTIFICADO DE TRADICIÓN PARA DESCARTAR, MULTAS, EMBARGOS Y OTROS, PARA EFECTOS DE ASEGURABILIDAD Y/O COMERCIALIZACION SE SUGIERE CONFIRMAR DOCUMENTOS E HISTORIAL COMPLETO ANTE ENTIDADES DE CONTROL CORRESPONDIENTES, LLANTAS, STOP TRASERO DERECHO, STOP TRASERO IZQUIERDO, FUGA ACEITE MOTOR, CHASIS INMUNIZADO,

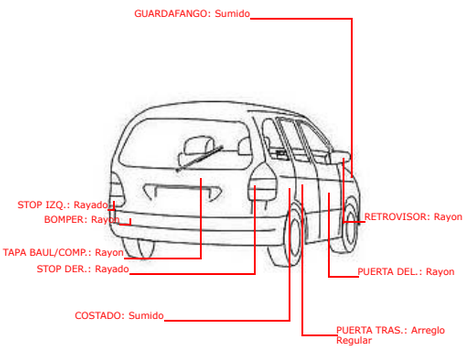
- LLANTAS: REPARAR Y/O CAMBIAR ELEMENTOS
- CORROSION: REPARAR Y/O CAMBIAR ELEMENTOS

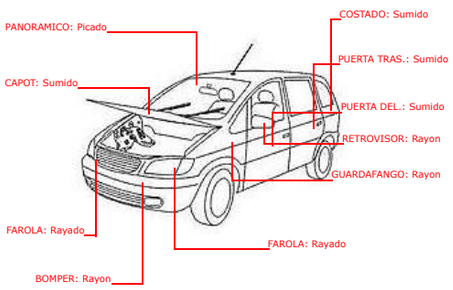
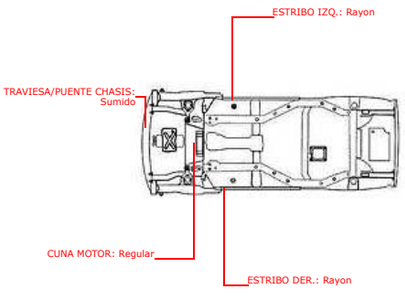
Observaciones: VH PRESENTA 2 LLAVES CONTROL,GATO,PALANCA,LLAVE PERNO,LLANTA DE REPUESTO.EQUIPO DE CARRETERA INCOMPLETO.A/C FUNCIONAL.BOMPER DELANTERO,TRASERO Y CAPOT DESALINEADOS.NO PORTA BICEL RETROVISOR DERECHO.PANORÁMICO DELANTERO SUSTITUIDO,PICADO FUERA DEL ÁREA DE VISIBILIDAD.ALTO GRADO DE OXIDACIÓN EN PARTE BAJA,PIEZAS MECÁNICAS. MOTIVO DE RECHAZO; CUNA MOTOR CON ALTO GRADO DE CORROSION., , VEHICULO PRESENTA DESGASTE ANORMAL DE LLANTAS, DE ACUERDO A NUESTRO ANÁLISIS REALIZADO NO SE HALLARON INCONSISTENCIAS EN NUESTRAS BASES DE DATOS, SISTEMAS DE IDENTIFICACIÓN ORIGINALES A LA FECHA DE LA INSPECCIÓN, PINTURA PRESENTA IMPUREZAS, PINTURA CON PERDIDA DE BRILLO, SE SUGIERE VERIFICAR HISTORIAL ANTE LAS AUTORIDADES COMPETENTES, SE SUGIERE SOLICITAR EL CERTIFICADO DE TRADICIÓN PARA DESCARTAR, MULTAS, EMBARGOS Y OTROS, NO SE REALIZAN PRUEBAS A LA CAJA DE CAMBIOS AUTOMATICA O TRIPTRONICA, SE SUGIERE REALIZAR SU VERIFICACION EN TALLERES ESPECIALIZ, PARA EFECTOS DE ASEGURABILIDAD Y/O COMERCIALIZACION SE SUGIERE CONFIRMAR DOCUMENTOS E HISTORIAL COMPLETO ANTE ENTIDADES DE CONTROL CORRESPONDIENTES, LLANTAS, CORROSION,

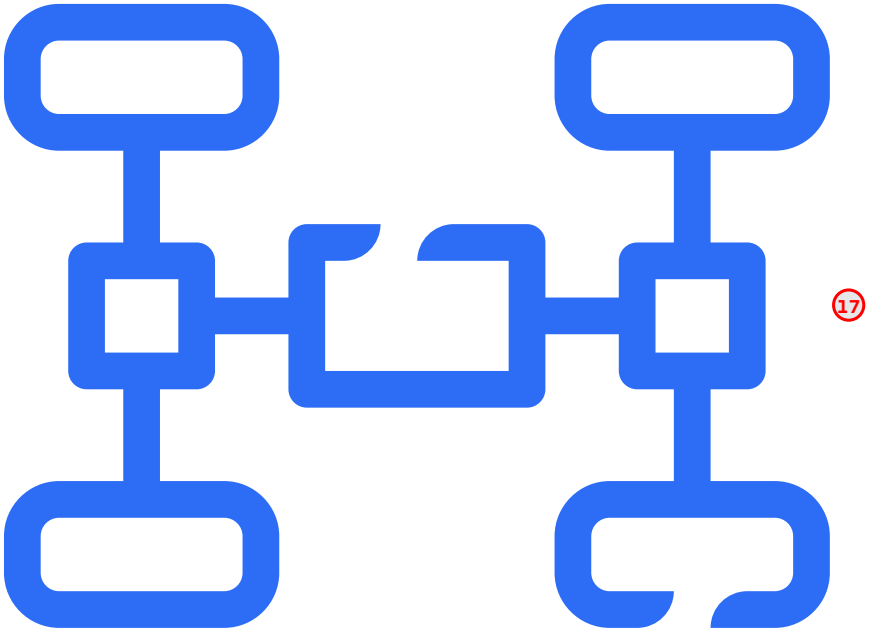
CHASIS

CAJA DE IMPACTO DELANTERA REMOVIDA. AMORTIGUADOR TRASERO DERECHO CON HUMEDAD

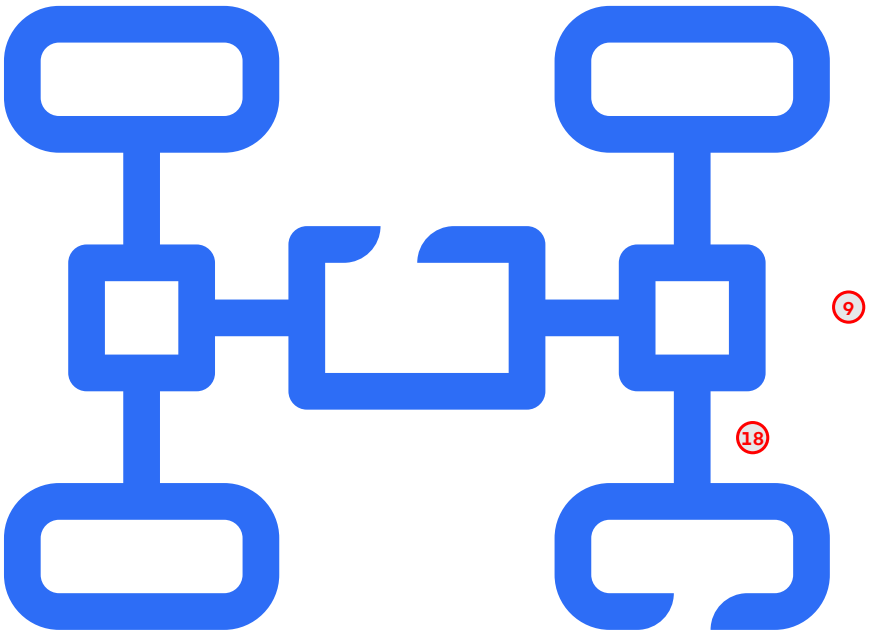
CHASIS

Detalle	Estado
DESFASE DIAGONALES BASES	NO TIENE
GUARDAPOLVO METALICO	BIEN REPARADO
GUARDAPOLVO METALICO	BUENO
GUARDAPOLVO PLASTICO	BUENO
GUARDAPOLVO PLASTICO	BUENO
PUNTA DELANTERA DERECHA	REPINTADO
PUNTA DELANTERA IZQUIRDA	BUENO
TIJERA DELANTERA DERECHA	BUENO
TIJERA DELANTERA IZQUIERDA	BUENO
PANEL PARALLAMAS	BUENO
TORRE DELANTERA DERECHA	BUENO

Detalle	Estado
TORRE DELANTERA IZQUIERDA	BUENO
DESFASE DIAGONALES A	NO TIENE
EXTENSIÓN PUNTA DELANTERA	GOLPEADO
EXTENSIÓN PUNTA DELANTERA	MAL REPARADO
PANEL TRASERO	BUENO
PISO BAUL	BUENO
PUNTA TRASERA DERECHA	BUENO
PUNTA TRASERA IZQUIERDA	BUENO
TANQUE GASOLINA	BUENO
TIJERA TRASERA DERECHA	BUENO
TIJERA TRASERA IZQUIERDA	BUENO

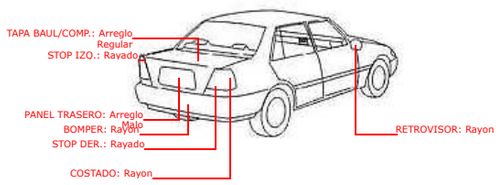
- PANEL TRASERO: REPARAR Y/O CAMBIAR ELEMENTOS
- ESTRUCTURA DE CARROCERIA: REPARAR Y/O CAMBIAR ELEMENTOS
- PRESENTA PISO DESGRAFADO: REPARAR PISO DESENGRAFADO

Observaciones: VH PRESENTA 2 LLAVES, GATO, PALANCA/LLAVE PERNO. EQUIPO DE CARRETERA INCOMPLETO. A/C FUNCIONAL. SUMIDOS Y RAYONES NORMALES DE USO, NUEVA APLICACIÓN DE PINTURA EN PIEZAS SEÑALADAS. TAPA BAUL (DESALINEADA), COSTADO IZQ, PANEL TRASERO, SUSTITUIDOS. ALTO GRADO DE OXIDACIÓN EN PARTE BAJA Y PIEZAS MECÁNICAS.MOTIVO DE RECHAZO, ARREGLO MALO EN PANEL TRASERO,GUARDAPOLVO METÁLICO TRASERO/DERECHO Y MALA APLICACIÓN DE SELLANTE., , PRESENTA PISO DESGRAFADO, DE ACUERDO A NUESTRO ANÁLISIS REALIZADO NO SE HALLARON INCONSISTENCIAS EN NUESTRAS BASES DE DATOS, SISTEMAS DE IDENTIFICACIÓN ORIGINALES A LA FECHA DE LA INSPECCIÓN, PINTURA PRESENTA IMPUREZAS, PINTURA CON ACABADO PIEL NARANJA, PINTURA CON PERDIDA DE BRILLO, SE SUGIERE VERIFICAR HISTORIAL ANTE LAS AUTORIDADES COMPETENTES, SE SUGIERE SOLICITAR EL CERTIFICADO DE TRADICIÓN PARA DESCARTAR, MULTAS, EMBARGOS Y OTROS, NO SE REALIZAN PRUEBAS A LA CAJA DE CAMBIOS AUTOMATICA O TRIPTRONICA, SE SUGIERE REALIZAR SU VERIFICACION EN TALLERES ESPECIALIZ, PARA EFECTOS DE ASEGURABILIDAD Y/O COMERCIALIZACION SE SUGIERE CONFIRMAR DOCUMENTOS E HISTORIAL COMPLETO ANTE ENTIDADES DE CONTROL CORRESPONDIENTES, ESTRUCTURA DE CARROCERIA, PANEL TRASERO,

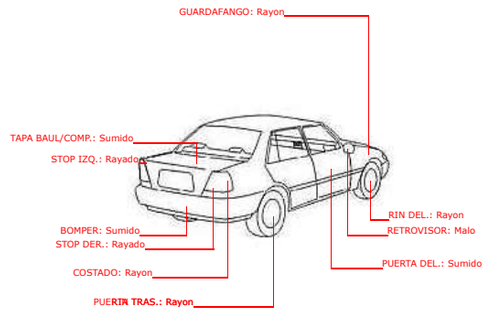
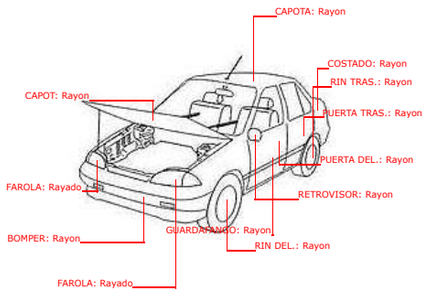
Observaciones: ASEGURABILIDAD SUJETA A POLITICAS DE LA COMPAÑIA,PRESENTA RAYONES Y SUMIDOS EN CARROCERIA,SE DIFICULTA INSPECCION VISUAL PARTE INFERIOR POR PROTECTORES,FAROLAS Y STOPS RAYONES LEVES.MOTIVO DE RECHAZO GOLPE MEDIO EN ESTRIBO RH,RETROVISOR RH MALO.2 LLAVES,GATO OK,PALANCA OK,LLAVE PERNOS OK,REPUESTO OK,KIT INCOMPLETO,EXTINTOR OK, , DE ACUERDO A NUESTRO ANÁLISIS REALIZADO NO SE HALLARON INCONSISTENCIAS EN NUESTRAS BASES DE DATOS, SISTEMAS DE IDENTIFICACIÓN ORIGINALES A LA FECHA DE LA INSPECCIÓN, SE SUGIERE SOLICITAR EL CERTIFICADO DE TRADICIÓN PARA DESCARTAR, MULTAS, EMBARGOS Y OTROS, NO SE REALIZAN PRUEBAS A LA CAJA DE CAMBIOS AUTOMATICA O TRIPTRONICA, SE SUGIERE REALIZAR SU VERIFICACION EN TALLERES ESPECIALIZ, PARA EFECTOS DE ASEGURABILIDAD Y/O COMERCIALIZACION SE SUGIERE CONFIRMAR DOCUMENTOS E HISTORIAL COMPLETO ANTE ENTIDADES DE CONTROL CORRESPONDIENTES,

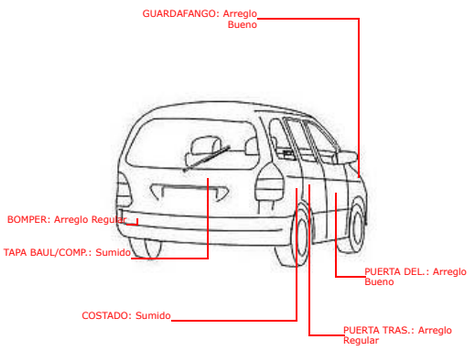
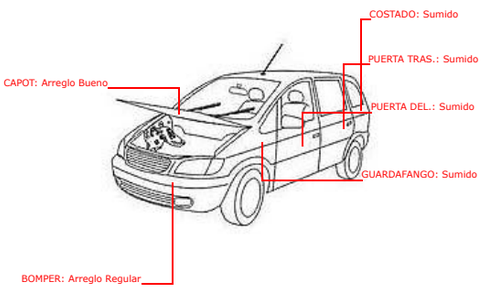
- PRESENTA PISO DESGRAFADO: REPARAR PISO DESENGRAFADO
- FUGA ACEITE MOTOR: CORREGIR FUGA

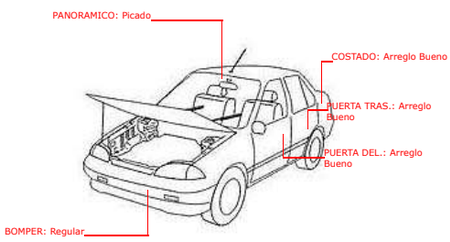
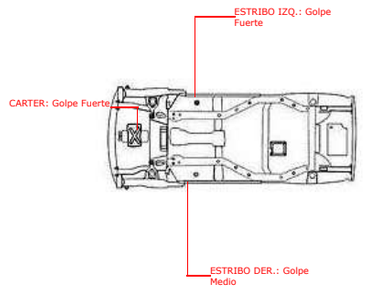
- LLANTAS: REPARAR Y/O CAMBIAR ELEMENTOS
- PANEL TRASERO: REPARAR Y/O CAMBIAR ELEMENTOS
- PRESENTA PISO DESGRAFADO: REPARAR PISO DESENGRAFADO

Observaciones: AIRE ACONDICIONADO FUNCIONAL, RAYAS Y SUMIDOS EN CONTORNO, FALTA TAPA LIMPIAPARABRISAS, DESGRAFE ENTRE PISO BAUL Y PANEL TRASERO. MOTIVO DE RECHAZO; ARREGLO REGULAR EN PANEL TRASERO, GOLPE FUERTE EN ESTRIBO IZQ. 2 LLAVES CONTROL 1 NO FUNCIONAL,GATO OK,PALANCA NO,LLAVE PERNOS OK,REPUESTO OK,KIT OK,EXTINTOR OK, , PRESENTA PISO DESGRAFADO, DE ACUERDO A NUESTRO ANÁLISIS REALIZADO NO SE HALLARON INCONSISTENCIAS EN NUESTRAS BASES DE DATOS, SISTEMAS DE IDENTIFICACIÓN ORIGINALES A LA FECHA DE LA INSPECCIÓN, PINTURA PRESENTA IMPUREZAS, PINTURA CON ACABADO PIEL NARANJA, SE SUGIERE VERIFICAR HISTORIAL ANTE LAS AUTORIDADES COMPETENTES, SE SUGIERE SOLICITAR EL CERTIFICADO DE TRADICIÓN PARA DESCARTAR, MULTAS, EMBARGOS Y OTROS, NO SE REALIZAN PRUEBAS A LA CAJA DE CAMBIOS AUTOMATICA O TRIPTRONICA, SE SUGIERE REALIZAR SU VERIFICACION EN TALLERES ESPECIALIZ, PARA EFECTOS DE ASEGURABILIDAD Y/O COMERCIALIZACION SE SUGIERE CONFIRMAR DOCUMENTOS E HISTORIAL COMPLETO ANTE ENTIDADES DE CONTROL CORRESPONDIENTES, LLANTAS, PANEL TRASERO,

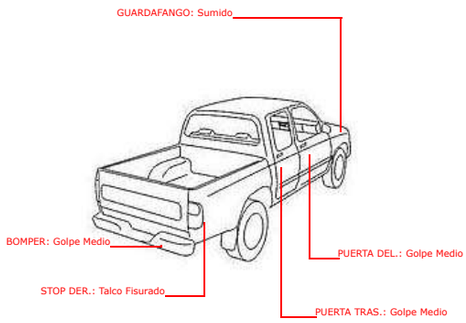
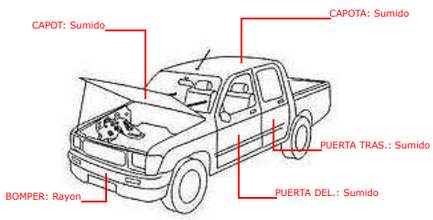
• LLANTAS: REPARAR Y/O CAMBIAR ELEMENTOS

Observaciones: VH PRESENTA 1 LLAVE CONTROL FUNCIONAL, EQUIPO DE CARRETERA, LLAVE DE PERNOS, GATO, LLANTA DE REPUESTO. SUMIDOS Y RAYONES. TAPICERIA CONDUCTOR ROTA. SE SUGIERE CAMBIO DE LLANTAS TRASERAS PARA EFECTOS DE ASEGURABILIDAD.PRESENTA ADAPTACION DE CARROCERIA ESTACAS, COJINERIA SUCIA Y MANCHADA., , VEHICULO PRESENTA DESGASTE ANORMAL DE LLANTAS, DE ACUERDO A NUESTRO ANÁLISIS REALIZADO NO SE HALLARON INCONSISTENCIAS EN NUESTRAS BASES DE DATOS, SISTEMAS DE IDENTIFICACIÓN ORIGINALES A LA FECHA DE LA INSPECCIÓN, SE SUGIERE VERIFICAR HISTORIAL ANTE LAS AUTORIDADES COMPETENTES, SE SUGIERE SOLICITAR EL CERTIFICADO DE TRADICIÓN PARA DESCARTAR, MULTAS, EMBARGOS Y OTROS, PARA EFECTOS DE ASEGURABILIDAD Y/O COMERCIALIZACION SE SUGIERE CONFIRMAR DOCUMENTOS E HISTORIAL COMPLETO ANTE ENTIDADES DE CONTROL CORRESPONDIENTES, LLANTAS,

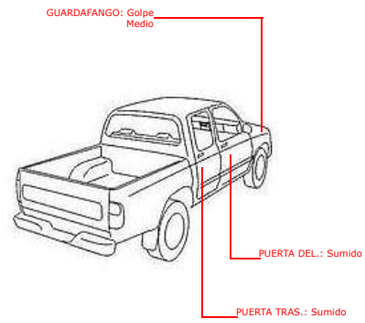
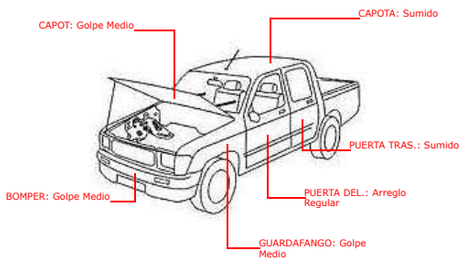
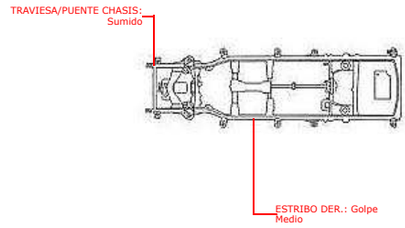
• LLANTAS: REPARAR Y/O CAMBIAR ELEMENTOS

Observaciones: VH PRESENTA 1 LLAVE CONTROL FUNCIONAL, 1 LLAVE SENCILLA, EQUIPO DE CARRETERA, LLAVE DE PERNOS, GATO, LLANTA DE REPUESTO. SUMIDOS Y RAYONES. TAPICERIA ASIENTOS ROTA. SE SUGIERE REPARAR GOLPES Y CAMBIO DE LLANTAS PARA EFECTOS DE ASEGURABILIDAD. PRESENTA ADAPTACION DE CARROCERIA ESTACAS., , VEHICULO PRESENTA DESGASTE ANORMAL DE LLANTAS, DE ACUERDO A NUESTRO ANÁLISIS REALIZADO NO SE HALLARON INCONSISTENCIAS EN NUESTRAS BASES DE DATOS, SISTEMAS DE IDENTIFICACIÓN ORIGINALES A LA FECHA DE LA INSPECCIÓN, SE SUGIERE VERIFICAR HISTORIAL ANTE LAS AUTORIDADES COMPETENTES, SE SUGIERE SOLICITAR EL CERTIFICADO DE TRADICIÓN PARA DESCARTAR, MULTAS, EMBARGOS Y OTROS, PARA EFECTOS DE ASEGURABILIDAD Y/O COMERCIALIZACION SE SUGIERE CONFIRMAR DOCUMENTOS E HISTORIAL COMPLETO ANTE ENTIDADES DE CONTROL CORRESPONDIENTES, LLANTAS,

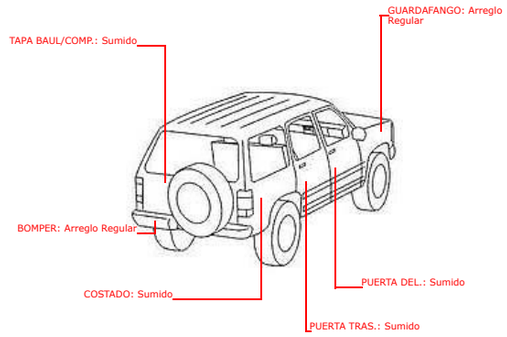
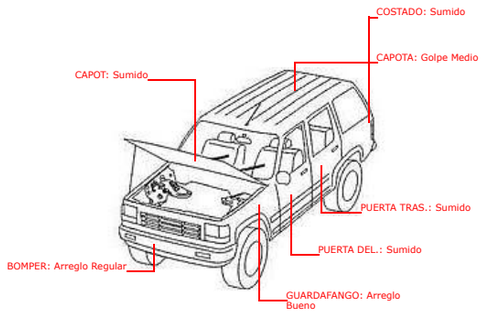
• CHASIS INMUNIZADO: REPARAR Y/O CAMBIAR ELEMENTOS

Observaciones: VH PRESENTA 2 LLAVES/LLAVE PERNOS/GATO/KIT DE CARRETERA/PALANCA/LLANTA DE REPUESTO. A/C FUNCIONAL. SUMIDOS, RAYONES EN CONTORNO. TARJETA DE PROPIEDAD EN REGULAR ESTADO. LEVE PICADO EN PANORÁMICO DELANTERO. BOMPER DELANTERO, TRASERO DESALINEADOS. TAPIZADO TECHO MANCHADO. ALTO GRADO DE OXIDACIONES EN COMPONENTES DE SUSPENSIÓN, MECÁNICOS, LIMITACIÓN VISUAL POR PROTECTOR. SILENCIADOR PRESENTA GOLPE. ESTRUCTURA DE CHASIS PRESENTA APLICACIÓN DE INMUNIZANTE., , DE ACUERDO A NUESTRO ANÁLISIS REALIZADO NO SE HALLARON INCONSISTENCIAS EN NUESTRAS BASES DE DATOS, SISTEMAS DE IDENTIFICACIÓN ORIGINALES A LA FECHA DE LA INSPECCIÓN, PINTURA DE DIFERENTE TONALIDAD, PINTURA PRESENTA IMPUREZAS, PINTURA CON ACABADO PIEL NARANJA, PINTURA CON MARCAS DE LIJADO, PINTURA CON PERDIDA DE BRILLO, SE SUGIERE VERIFICAR HISTORIAL ANTE LAS AUTORIDADES COMPETENTES, SE SUGIERE SOLICITAR EL CERTIFICADO DE TRADICIÓN PARA DESCARTAR, MULTAS, EMBARGOS Y OTROS, NO SE REALIZAN PRUEBAS A LA CAJA DE CAMBIOS AUTOMATICA O TRIPTRONICA, SE SUGIERE REALIZAR SU VERIFICACION EN TALLERES ESPECIALIZ, PARA EFECTOS DE ASEGURABILIDAD Y/O COMERCIALIZACION SE SUGIERE CONFIRMAR DOCUMENTOS E HISTORIAL COMPLETO ANTE ENTIDADES DE CONTROL CORRESPONDIENTES, CHASIS INMUNIZADO,

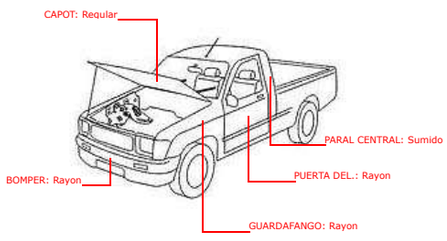
- ESTRUCTURA DE CARROCERIA: REPARAR Y/O CAMBIAR ELEMENTOS
- PARALES EN GENERAL: REPARAR Y/O CAMBIAR ELEMENTOS
- LLANTAS: REPARAR Y/O CAMBIAR ELEMENTOS

Observaciones: VH PRESENTA 2 LLAVES FUNCIONALES,2 CHIP, 2 CONTROLES DE BLOQUEO, LLANTA REPUESTO, GATO, LLAVE PERNOS, KIT DE CARRETERA. SUMIDOS Y RAYONES EN CONTORNO, A/C FUNCIONAL, EMPAQUES DE PARALES REGULARES, STOP DER CON REGULAR AJUSTE, SE SUGIERE CAMBIO DE LLANTAS DELANTERAS, MOTIVO DE RECHAZO; PARAL PANORÁMICO DER CON ARREGLO REGULAR., , DE ACUERDO A NUESTRO ANÁLISIS REALIZADO NO SE HALLARON INCONSISTENCIAS EN NUESTRAS BASES DE DATOS, SISTEMAS DE IDENTIFICACIÓN ORIGINALES A LA FECHA DE LA INSPECCIÓN, VEHÍCULO NO PASA PISTA POR LO TANTO DATOS NO SE VEN REFLEJADOS EN EL INFORME, PINTURA PRESENTA IMPUREZAS, PINTURA CON ACABADO PIEL NARANJA, PINTURA CON MARCAS DE LIJADO, PINTURA CUARTEADA, PINTURA CON PERDIDA DE BRILLO, SE SUGIERE VERIFICAR HISTORIAL ANTE LAS AUTORIDADES COMPETENTES, SE SUGIERE SOLICITAR EL CERTIFICADO DE TRADICIÓN PARA DESCARTAR, MULTAS, EMBARGOS Y OTROS, PARA EFECTOS DE ASEGURABILIDAD Y/O COMERCIALIZACION SE SUGIERE CONFIRMAR DOCUMENTOS E HISTORIAL COMPLETO ANTE ENTIDADES DE CONTROL CORRESPONDIENTES, LLANTAS, ESTRUCTURA DE CARROCERIA, PARALES EN GENERAL,
