CERTIFICADO

COLSERAUTO S.A.

FECHA:	18/08/2026	**PLACA:**	**NZP306**
ATENDIDO PARA:	Compañía de Seguros		
No.INSPECCION:	3753019556	**ROMBO:**	5
CENTRO DE INSPECCION:	SATELITE RENTING BARRANQUILLA		
ASEGURABLE:	Asegurable Con Condiciones

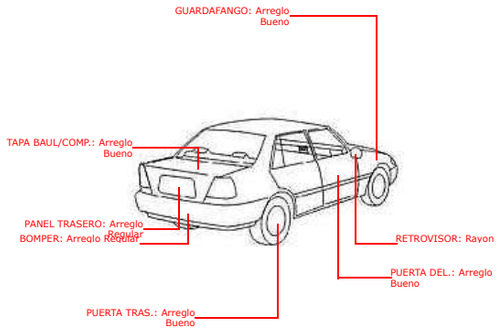
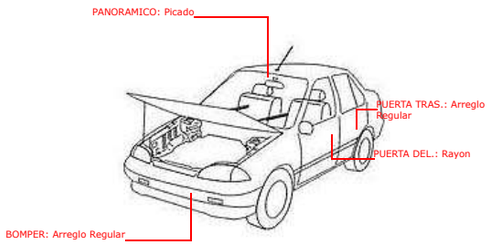
• PANEL TRASERO: REPARAR Y/O CAMBIAR ELEMENTOS

Observaciones: VH PRESENTA: 2 LLAVES FUNCIONALES, GATO, LLAVE PERNOS, LLANTA DE REPUESTO, PALANCAS, KIT DE CARRETERA, SUMIDOS Y RAYONES EN CONTORNO. SE EVIDENCIA SUSTITUCION DE CAJA DE IMPACTO TRASERA. MOTIVO DE RECHAZO; PRESENTA PANEL TRASERO CON ARREGLO REGULAR, AFECTA CONCEPTO DE ASEGURABILIDAD., , DE ACUERDO A NUESTRO ANÁLISIS REALIZADO NO SE HALLARON INCONSISTENCIAS EN NUESTRAS BASES DE DATOS, SISTEMAS DE IDENTIFICACIÓN ORIGINALES A LA FECHA DE LA INSPECCIÓN, VEHÍCULO NO PASA PISTA POR LO TANTO DATOS NO SE VEN REFLEJADOS EN EL INFORME, PINTURA PRESENTA IMPUREZAS, PINTURA CON ACABADO PIEL NARANJA, PINTURA CON MARCAS DE LIJADO, SE SUGIERE VERIFICAR HISTORIAL ANTE LAS AUTORIDADES COMPETENTES, SE SUGIERE SOLICITAR EL CERTIFICADO DE TRADICIÓN PARA DESCARTAR, MULTAS, EMBARGOS Y OTROS, PARA EFECTOS DE ASEGURABILIDAD Y/O COMERCIALIZACION SE SUGIERE CONFIRMAR DOCUMENTOS E HISTORIAL COMPLETO ANTE ENTIDADES DE CONTROL CORRESPONDIENTES, PANEL TRASERO,

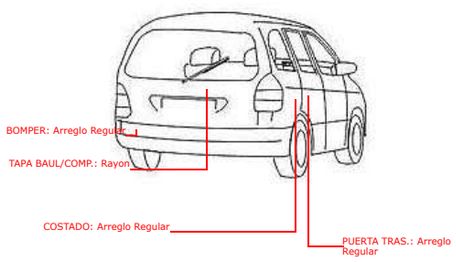
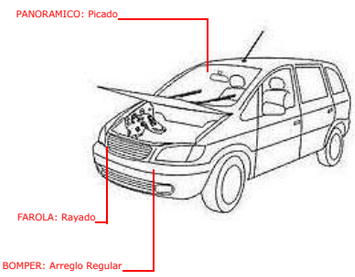
Observaciones: VH PRESENTA 2 CONTROLES DE ENCENDIDO FUNCIONALES,COMPRESOR DE AIRE, CABLE CARGADOR DE ENERGÍA,GANCHO DE ARRASTRE,KIT DE CARRETERA COMPLETO,RAYONES Y SUMIDOS EN CONTORNO,TAPICERIA EN GENERAL SUCIA, ADAPTACIÓN DE GANCHO REMOLQUE A PANEL TRASERO,LEVE DESCUADRE EN BOMPER TRASERO, LLANTAS TRASERAS EN TOPE DE DESGASTE,RINES RAYADOS,PICADOS EN PANORÁMICO DELANTERO,LIMITA INSPECCIÓN VISUAL PARTES BAJAS POR PROTECTORES INFERIORES., , DE ACUERDO A NUESTRO ANÁLISIS REALIZADO NO SE HALLARON INCONSISTENCIAS EN NUESTRAS BASES DE DATOS, PINTURA PRESENTA IMPUREZAS, PINTURA CON ACABADO PIEL NARANJA, PINTURA CON MARCAS DE LIJADO, SE SUGIERE VERIFICAR HISTORIAL ANTE LAS AUTORIDADES COMPETENTES, SE SUGIERE SOLICITAR EL CERTIFICADO DE TRADICIÓN PARA DESCARTAR, MULTAS, EMBARGOS Y OTROS, LLANTAS,

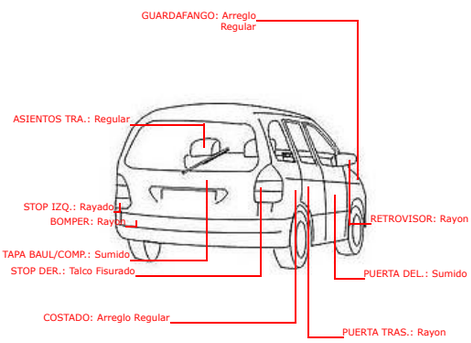
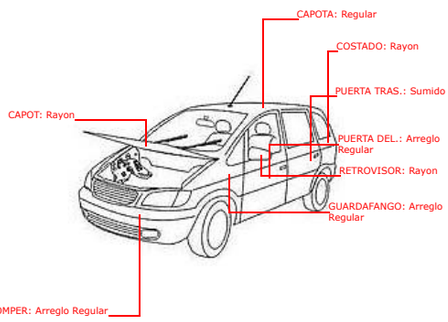
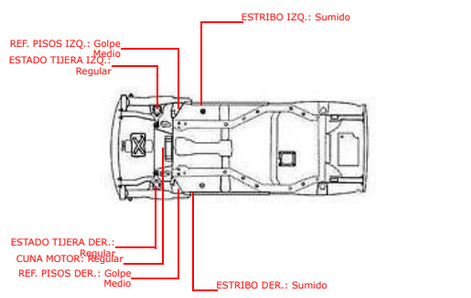
- CHASIS INMUNIZADO: REPARAR Y/O CAMBIAR ELEMENTOS
- STOP TRASERO DERECHO: REPARAR Y/O CAMBIAR ELEMENTOS
- STOP TRASERO IZQUIERDO: REPARAR Y/O CAMBIAR ELEMENTOS
- CORROSION: REPARAR Y/O CAMBIAR ELEMENTOS
- SUSPENSION: REPARAR Y/O CAMBIAR ELEMENTOS
- ESTRUCTURA DE CARROCERIA: REPARAR Y/O CAMBIAR ELEMENTOS

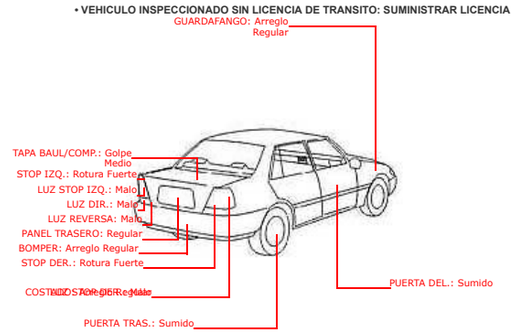
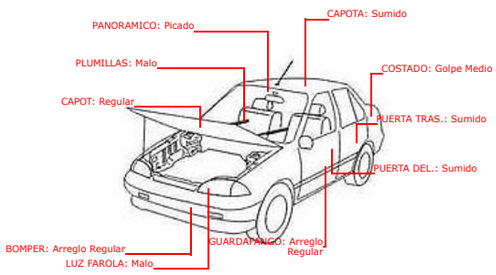
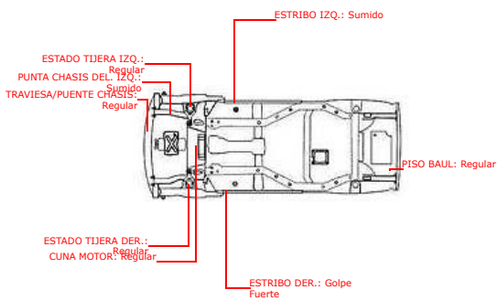
- ESTRUCTURA DE CARROCERIA: REPARAR Y/O CAMBIAR ELEMENTOS
- STOP TRASERO DERECHO: REPARAR Y/O CAMBIAR ELEMENTOS
- STOP TRASERO IZQUIERDO: REPARAR Y/O CAMBIAR ELEMENTOS
- CORROSION: REPARAR Y/O CAMBIAR ELEMENTOS
- PANEL TRASERO: REPARAR Y/O CAMBIAR ELEMENTOS
- PISO CARROCERIA: REPARAR Y/O CAMBIAR ELEMENTOS
- SUSPENSION: REPARAR Y/O CAMBIAR ELEMENTOS
- FRENOS: REPARAR Y/O CAMBIAR ELEMENTOS
- VEHICULO INOPERATIVO: REPARAR Y/O CAMBIAR ELEMENTOS
- VEHICULO INSPECCIONADO SIN LICENCIA DE TRANSITO: SUMINISTRAR LICENCIA DE TRANSITO
