CERTIFICADO

COLSERAUTO S.A.

FECHA:	1/12/2025	**PLACA:**	**LFR948**
ATENDIDO PARA:	Compañía de Seguros		
No.INSPECCION:	1002914620	**ROMBO:**	8
CENTRO DE INSPECCION:	LIVIANOS CALLE 99		
ASEGURABLE:	NO

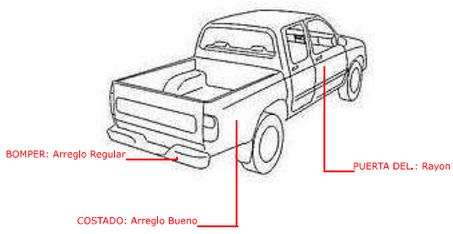
Observaciones: VH PRESENTA 2 LLAVES FUNCIONALES, LLANTA REPUESTO, GATO, LLAVE PERNOS, KIT DE CARRETERA , SUMIDOS Y RAYONES EN CONTORNO, A/C FUNCIONAL, PLATON PERFORADO POR ADAPTACION DE BARRA ANTIVUELCO, SE SUGIERE CAMBIO DE LLANTAS PARA EFECTOS DE ASEGURABILIDAD, CHASIS IMPERMEABILIZADO., , DE ACUERDO A NUESTRO ANÁLISIS REALIZADO NO SE HALLARON INCONSISTENCIAS EN NUESTRAS BASES DE DATOS, SISTEMAS DE IDENTIFICACIÓN ORIGINALES A LA FECHA DE LA INSPECCIÓN, VEHÍCULO NO PASA PISTA POR LO TANTO DATOS NO SE VEN REFLEJADOS EN EL INFORME, PINTURA PRESENTA IMPUREZAS, PINTURA CON ACABADO PIEL NARANJA, SE SUGIERE VERIFICAR HISTORIAL ANTE LAS AUTORIDADES COMPETENTES, SE SUGIERE SOLICITAR EL CERTIFICADO DE TRADICIÓN PARA DESCARTAR, MULTAS, EMBARGOS Y OTROS, PARA EFECTOS DE ASEGURABILIDAD Y/O COMERCIALIZACION SE SUGIERE CONFIRMAR DOCUMENTOS E HISTORIAL COMPLETO ANTE ENTIDADES DE CONTROL CORRESPONDIENTES, LLANTAS, CHASIS INMUNIZADO,

- LLANTAS: REPARAR Y/O CAMBIAR ELEMENTOS
- CHASIS INMUNIZADO: REPARAR Y/O CAMBIAR ELEMENTOS

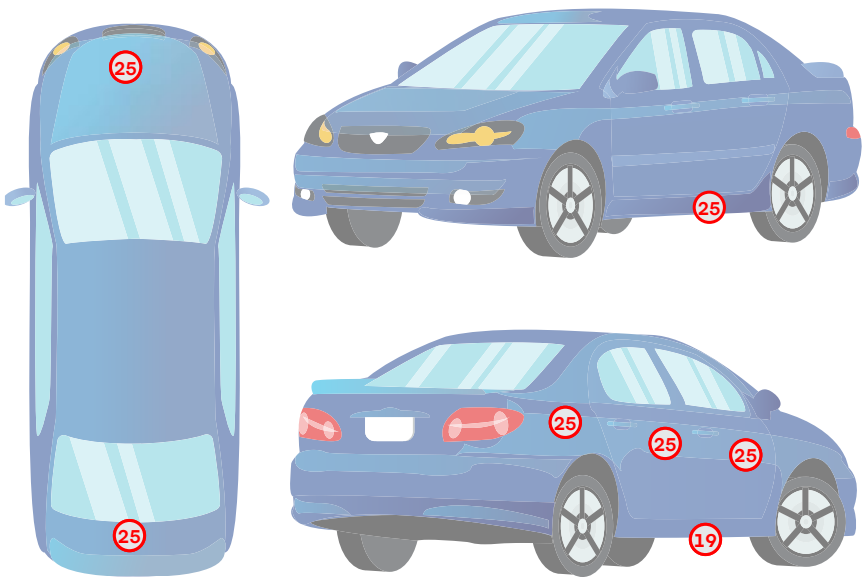
Observaciones especiales o recomendaciones

PROTECTOR INFERIOR ROTO

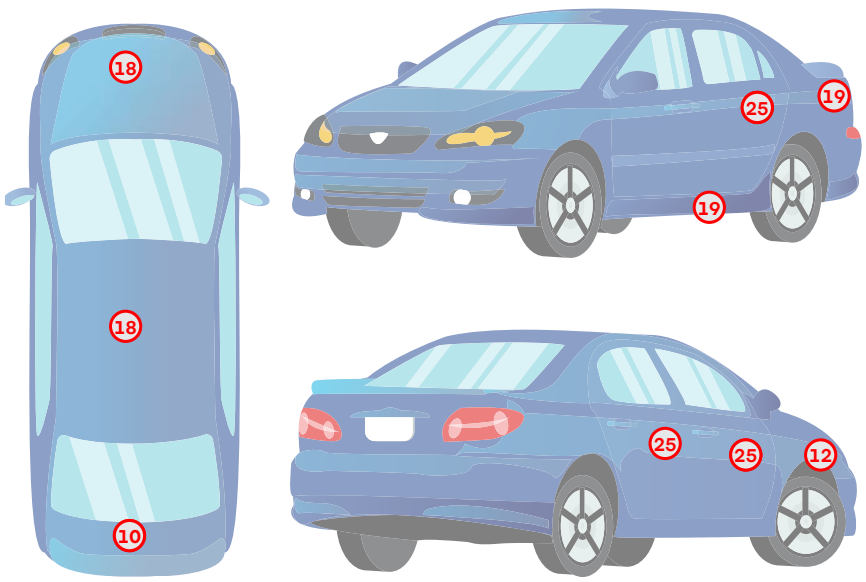
Detalle	Estado
TORRE DELANTERA IZQUIERDA	BUENO
DESFASE DIAGONALES A	NO TIENE
EXTENSIÓN PUNTA DELANTERA	BUENO
EXTENSIÓN PUNTA DELANTERA	BUENO
PANEL TRASERO	GOLPEADO
PISO BAUL	GOLPEADO
PUNTA TRASERA DERECHA	BUENO
PUNTA TRASERA IZQUIERDA	BUENO
TANQUE GASOLINA	BUENO
TIJERA TRASERA DERECHA	BUENO
TIJERA TRASERA IZQUIERDA	BUENO

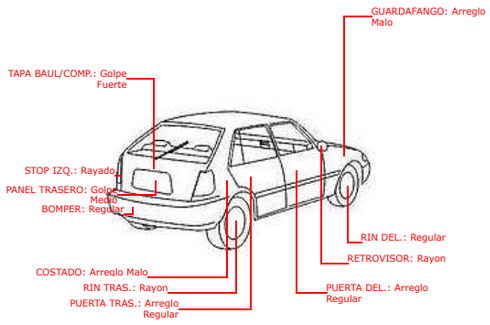
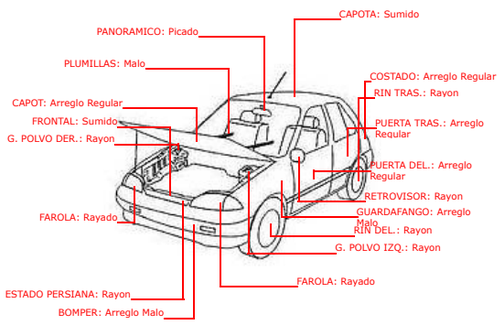
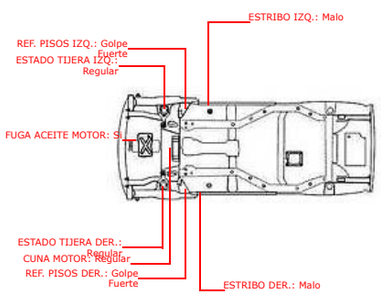
Observaciones: VH PRESENTA 1 LLAVE DE ENCENDIDO,1 CONTROL DE BLOQUEO/LLAVE PERNOS/LLANTA DE REPUESTO OK,KIT DE CARRETERA INCOMPLETO.NO PORTA GATO,PALANCA,BASE DE LA ANTENA,PLUMILLA TRAS Y VARILLA MEDIDORA DE ACEITE.A/C NO FUNCIONA.EMPAQUES DE MARCOS DE PUERTAS MALOS.ALTO GRADO DE OXIDACIÓN EN PARTES BAJA. APLICACIÓN DE INMUNIZANTE EN PARTES BAJAS,VALIDAR CAJA DE CAMBIOS POR GOLPE AL ENGRANAR PRIMERA MARCHA.MOTIVO DE RECHAZO:CORROSIÓN EN PUENTE DE SUSPE,TRAS,CUNA MOTOR,TIJERAS,PORTA MANGUETAS Y CORROSIÓN, PANEL TRAS CON G/, NÚMERO DE MOTOR REGRABADO AUTORIZADO EN LICENCIA DE TRÁNSITO , DE ACUERDO A NUESTRO ANÁLISIS REALIZADO NO SE HALLARON INCONSISTENCIAS EN NUESTRAS BASES DE DATOS, PINTURA DE DIFERENTE TONALIDAD, PINTURA PRESENTA IMPUREZAS, PINTURA CUARTEADA, PINTURA CON PERDIDA DE BRILLO, SE SUGIERE VERIFICAR HISTORIAL ANTE LAS AUTORIDADES COMPETENTES, AIRE ACONDICIONADO NO FUNCIONA, SE SUGIERE SOLICITAR EL CERTIFICADO DE TRADICIÓN PARA DESCARTAR, MULTAS, EMBARGOS Y OTROS, NUMERO DE SERIE ORIGINAL, NUMERO DE CHASIS ORIGINAL, PARA EFECTOS DE ASEGURABILIDAD Y/O COMERCIALIZACION SE SUGIERE CONFIRMAR DOCUMENTOS E HISTORIAL COMPLETO ANTE ENTIDADES DE CONTROL CORRESPONDIENTES, LLANTAS, FUGA ACEITE MOTOR, ESTRUCTURA DE CARROCERIA, CORROSION, PANEL TRASERO, CHASIS INMUNIZADO,

- LLANTAS: REPARAR Y/O CAMBIAR ELEMENTOS
- CORROSION: REPARAR Y/O CAMBIAR ELEMENTOS
- ESTRUCTURA DE CARROCERIA: REPARAR Y/O CAMBIAR ELEMENTOS
- FUGA ACEITE MOTOR: CORREGIR FUGA
- CHASIS INMUNIZADO: REPARAR Y/O CAMBIAR ELEMENTOS
- PANEL TRASERO: REPARAR Y/O CAMBIAR ELEMENTOS

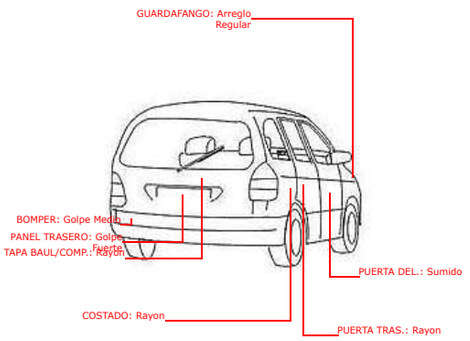
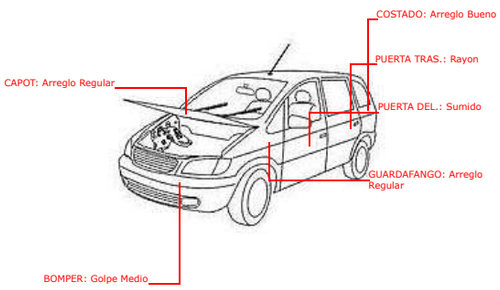
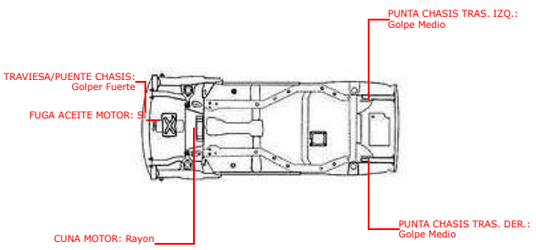
Observaciones: VH PRESENTA 1 LLAVE CONTROL, REPUESTO, GATO, CRUCETA, KIT INCOMPLETO, SUMIDOS Y RAYONES. BÓMPER TRASERO DESCUADRADO, TAPICERÍA SUCIA, A/C NO ENFRIA, HUMEDAD DE ACEITE EN TAPA VÁLVULAS, FOCOS DE OXIDACIÓN EN INFERIOR. MOTIVO RECHAZO: PRESENTA PUNTAS DE CHASIS TRASERAS, PANEL TRASERO, CAJA DE IMPACTO TRASERA GOLPEADAS. AFECTA CONCEPTO ASEGURABILIDAD., , PRESENTA MALA APLICACION DE PINTURA, DE ACUERDO A NUESTRO ANÁLISIS REALIZADO NO SE HALLARON INCONSISTENCIAS EN NUESTRAS BASES DE DATOS, SISTEMAS DE IDENTIFICACIÓN ORIGINALES A LA FECHA DE LA INSPECCIÓN, PINTURA PRESENTA IMPUREZAS, SE SUGIERE VERIFICAR HISTORIAL ANTE LAS AUTORIDADES COMPETENTES, SE SUGIERE SOLICITAR EL CERTIFICADO DE TRADICIÓN PARA DESCARTAR, MULTAS, EMBARGOS Y OTROS, PARA EFECTOS DE ASEGURABILIDAD Y/O COMERCIALIZACION SE SUGIERE CONFIRMAR DOCUMENTOS E HISTORIAL COMPLETO ANTE ENTIDADES DE CONTROL CORRESPONDIENTES, LLANTAS, CHASIS, PANEL TRASERO,

- PANEL TRASERO: REPARAR Y/O CAMBIAR ELEMENTOS
- CHASIS: REPARAR Y/O CAMBIAR ELEMENTOS
- LLANTAS: REPARAR Y/O CAMBIAR ELEMENTOS

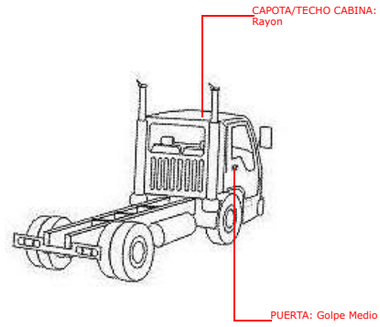
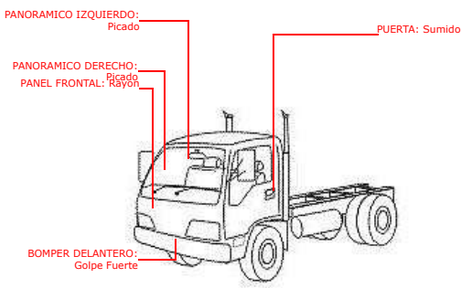
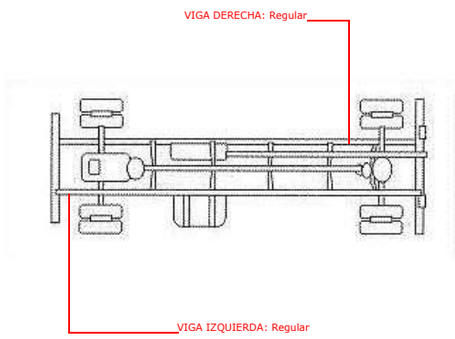
Observaciones: VH PRESENTA: 1 LLAVE DE INICIO FUNCIONAL, LLANTA DE REPUESTO, A/C FUNCIONAL, NO PRESENTA, GATO, PALANCAS, LLAVE PERNOS, KIT DE CARRETERA INCOMPLETO. CAPOTA PERFORADA POR ADAPTACIÓN DE CORNETAS Y LICUADORAS, MOTIVO DE RECHAZO VIGAS DE CHASIS CORTADAS Y SOLDADAS POR ADAPTACIÓN DE VOLCO., , DE ACUERDO A NUESTRO ANÁLISIS REALIZADO NO SE HALLARON INCONSISTENCIAS EN NUESTRAS BASES DE DATOS, SISTEMAS DE IDENTIFICACIÓN ORIGINALES A LA FECHA DE LA INSPECCIÓN, VEHÍCULO NO PASA PISTA POR LO TANTO DATOS NO SE VEN REFLEJADOS EN EL INFORME, PINTURA PRESENTA IMPUREZAS, PINTURA CON ACABADO PIEL NARANJA, SE SUGIERE VERIFICAR HISTORIAL ANTE LAS AUTORIDADES COMPETENTES, SE SUGIERE SOLICITAR EL CERTIFICADO DE TRADICIÓN PARA DESCARTAR, MULTAS, EMBARGOS Y OTROS, PARA EFECTOS DE ASEGURABILIDAD Y/O COMERCIALIZACION SE SUGIERE CONFIRMAR DOCUMENTOS E HISTORIAL COMPLETO ANTE ENTIDADES DE CONTROL CORRESPONDIENTES, TESTIGO ABS, CHASIS,

- TESTIGO ABS: REPARAR Y/O CAMBIAR ELEMENTOS
- CHASIS: REPARAR Y/O CAMBIAR ELEMENTOS

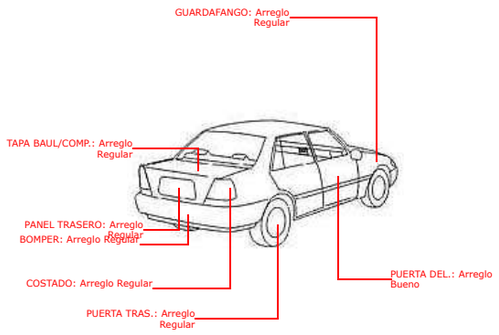
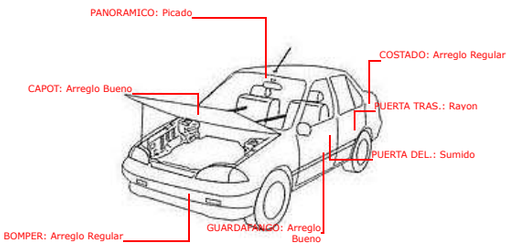
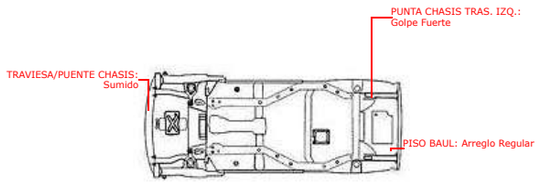
Observaciones: VH PRESENTA: 2 LLAVES CONTROL FUNCIONALES, LLANTA DE REPUESTO, GATO PALANCAS, LLAVE PERNOS, LLANTA DE REPUESTO, KIT DE CARRETERA INCOMPLETO, SUMIDOS Y RAYONES DE USO DIARIO EN CONTORNO. MOTIVO DE RECHAZO; PANEL TRASERO PISO BAUL , MARCO DE COMPUERTA Y COSTADO IZQUIERDO CON MALA REPARACION, PUNTA DE CHASIS TRASERA IZQUIERDA CON GOLPE FUERTE Y FOCOS DE CORROSIÓN., , SOLDADURA MAL APLICADA O NO APROPIADA, DE ACUERDO A NUESTRO ANÁLISIS REALIZADO NO SE HALLARON INCONSISTENCIAS EN NUESTRAS BASES DE DATOS, VEHÍCULO NO PASA PISTA POR LO TANTO DATOS NO SE VEN REFLEJADOS EN EL INFORME, PINTURA PRESENTA IMPUREZAS, PINTURA CON ACABADO PIEL NARANJA, PINTURA CON MARCAS DE LIJADO, SE SUGIERE VERIFICAR HISTORIAL ANTE LAS AUTORIDADES COMPETENTES, SE SUGIERE SOLICITAR EL CERTIFICADO DE TRADICIÓN PARA DESCARTAR, MULTAS, EMBARGOS Y OTROS, PARA EFECTOS DE ASEGURABILIDAD Y/O COMERCIALIZACION SE SUGIERE CONFIRMAR DOCUMENTOS E HISTORIAL COMPLETO ANTE ENTIDADES DE CONTROL CORRESPONDIENTES, LLANTAS, CHASIS, CORROSION, PANEL TRASERO, PISO BAUL,

- SOLDADURA MAL APLICADA O NO APROPIADA: CORREGIR SOLDADURA APLICADA
- CORROSION: REPARAR Y/O CAMBIAR ELEMENTOS
- PISO BAUL: REPARAR Y/O CAMBIAR ELEMENTOS
- PANEL TRASERO: REPARAR Y/O CAMBIAR ELEMENTOS
- CHASIS: REPARAR Y/O CAMBIAR ELEMENTOS
- LLANTAS: REPARAR Y/O CAMBIAR ELEMENTOS

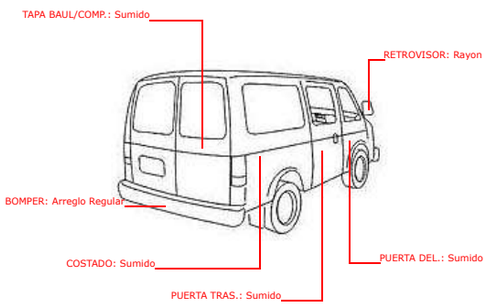
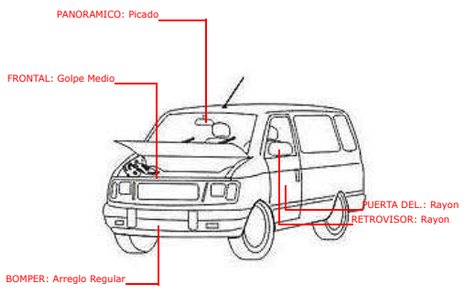
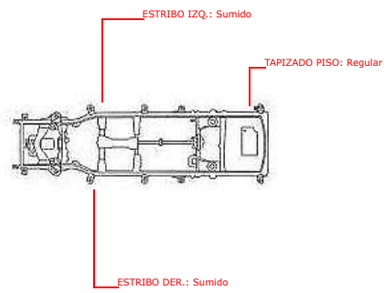
Observaciones: VH PRESENTA 1 LLAVE ESTÁNDAR DE ENCENDIDO FUNCIONAL,1 CHIP FUNCIONAL,LLANTA DE REPUESTO,GATO,LLAVE DE PERNOS,KIT DE CARRETERA COMPLETO,RAYONES Y SUMIDOS EN CONTORNO, INTERIOR SUCIO RAYADO Y DETERIORADO,TORNILLERÍA DE CAPOT INTERVENIDA, PROTECTOR INFERIOR EN MAL ESTADO, DESCUADRE EN BOMPER DELANTERO Y TAPA BAUL,PERILLA DE A/C NO FUNCIONA CORRECTAMENTE.MOTIVO DE RECHAZO:FRONTAL PRESENTA GOLPE MEDIO., , DE ACUERDO A NUESTRO ANÁLISIS REALIZADO NO SE HALLARON INCONSISTENCIAS EN NUESTRAS BASES DE DATOS, PINTURA DE DIFERENTE TONALIDAD, PINTURA PRESENTA IMPUREZAS, PINTURA CON ACABADO PIEL NARANJA, PINTURA CON MARCAS DE LIJADO, SE SUGIERE VERIFICAR HISTORIAL ANTE LAS AUTORIDADES COMPETENTES, SE SUGIERE SOLICITAR EL CERTIFICADO DE TRADICIÓN PARA DESCARTAR, MULTAS, EMBARGOS Y OTROS, MARCO FRONTAL,

• MARCO FRONTAL: REPARAR Y/O CAMBIAR ELEMENTOS

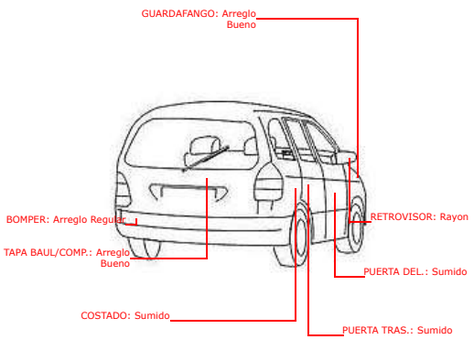
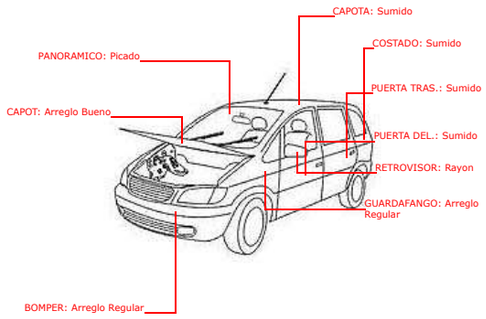
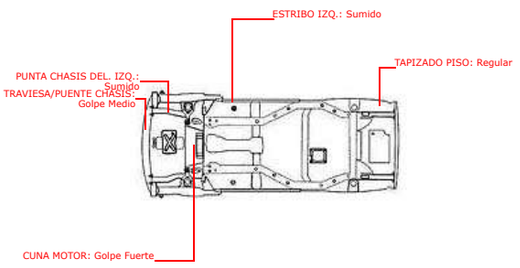
Observaciones: VH PRESENTA 2 LLAVES ESTÁNDAR DE ENCENDIDO FUNCIONALES,LLANTA DE REPUESTO,GATO Y PALANCA,CRUCETA,KIT DE CARRETERA COMPLETO,RAYONES Y SUMIDOS EN CONTORNO,INTERIOR SUCIO RAYADO Y DETERIORADO,PROTECTORES INFERIORES GOLPEADOS,CUNA DE MOTOR PRESENTA GOLPE FUERTE,BOMPER DELANTERO DESCUADRADO,PERDIDA DE BRILLO EN FAROLA DERECHA,PLACA DELANTERA SUMIDA,PANORÁMICO DELANTERO CON LEVE FISURA.PRESENTA STICKER DE SERIE PARAL CENTRAL LADO DERECHO DETERIORADO.MOTIVO DE RECHAZO:TRAVIESA PRESENTA GOLPE MEDIO, , DE ACUERDO A NUESTRO ANÁLISIS REALIZADO NO SE HALLARON INCONSISTENCIAS EN NUESTRAS BASES DE DATOS, PINTURA DE DIFERENTE TONALIDAD, PINTURA PRESENTA IMPUREZAS, PINTURA CON ACABADO PIEL NARANJA, PINTURA CON MARCAS DE LIJADO, SE SUGIERE VERIFICAR HISTORIAL ANTE LAS AUTORIDADES COMPETENTES, SE SUGIERE SOLICITAR EL CERTIFICADO DE TRADICIÓN PARA DESCARTAR, MULTAS, EMBARGOS Y OTROS, LUCES EN GENERAL, AFECTACION TRAVIESA INFERIOR CHASIS,

- AFECTACION TRAVIESA INFERIOR CHASIS: REPARAR Y/O CAMBIAR ELEMENTOS
- LUCES EN GENERAL: REPARAR Y/O CAMBIAR ELEMENTOS

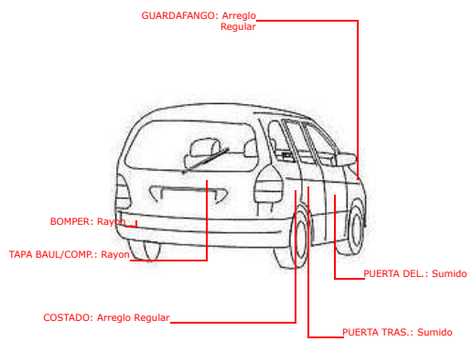
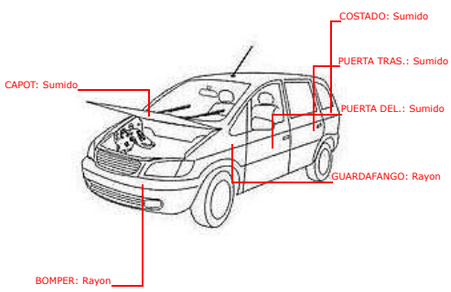
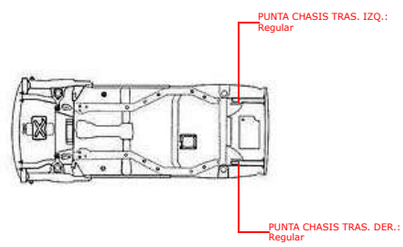
Observaciones: VEHICULO CON 1 CONTROL DE ENCENDIDO, LLANTA REPUESTO, KIT DE CARRETERA. RAYONES Y SUMIDOS LLANTAS CON TESTIGO MÍNIMO DE DESGASTE. MOTIVO DE RECHAZO PRESENTA PUNTAS CHASIS TRASERAS PERFORADAS POR ADAPTACIÓN DE GANCHO REMOLQUE. AFECTA CONCEPTO ASEGURABILIDAD., , VEHICULO PRESENTA DESGASTE ANORMAL DE LLANTAS, DE ACUERDO A NUESTRO ANÁLISIS REALIZADO NO SE HALLARON INCONSISTENCIAS EN NUESTRAS BASES DE DATOS, SISTEMAS DE IDENTIFICACIÓN ORIGINALES A LA FECHA DE LA INSPECCIÓN, PINTURA PRESENTA IMPUREZAS, SE SUGIERE VERIFICAR HISTORIAL ANTE LAS AUTORIDADES COMPETENTES, SE SUGIERE SOLICITAR EL CERTIFICADO DE TRADICIÓN PARA DESCARTAR, MULTAS, EMBARGOS Y OTROS, PARA EFECTOS DE ASEGURABILIDAD Y/O COMERCIALIZACION SE SUGIERE CONFIRMAR DOCUMENTOS E HISTORIAL COMPLETO ANTE ENTIDADES DE CONTROL CORRESPONDIENTES, LLANTAS, CHASIS,

- CHASIS: REPARAR Y/O CAMBIAR ELEMENTOS
- LLANTAS: REPARAR Y/O CAMBIAR ELEMENTOS

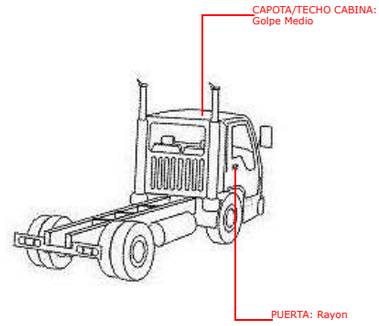
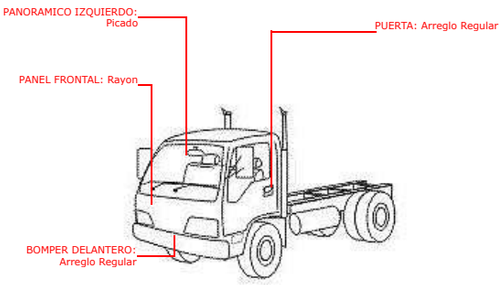
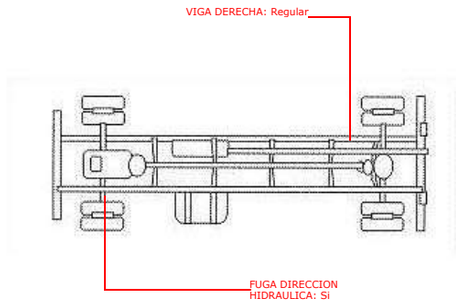
Observaciones: VH PRESENTA 1 LLAVE CONTROL, 1 LLAVE STANDAR,LLANTA REPUESTO, GATO, LLAVE PERNOS, KIT DE CARRETERA. SUMIDOS Y RAYONES EN CONTORNO, A/C FUNCIONAL, PERSIANA Y EXPLORADORA CON REGULAR SUJECIÓN, PUERTA IZQ CON FOCOS DE OXIDACIÓN, PUNTERA CASCO IZQ BOCEL SILLA IZQ Y EMPAQUE PARALES EN REGULAR ESTADO, POMO TIMON EN MAL ESTADO, SE SUGIERE VERIFICAR SISTEMA DE EMBRAGUE. MOTIVO DE RECHAZO; VIGA DE CHASIS TRAS DERECHA Y SOPORTES DE CABINA CON CORROSIÓN., , DE ACUERDO A NUESTRO ANÁLISIS REALIZADO NO SE HALLARON INCONSISTENCIAS EN NUESTRAS BASES DE DATOS, SISTEMAS DE IDENTIFICACIÓN ORIGINALES A LA FECHA DE LA INSPECCIÓN, PINTURA PRESENTA IMPUREZAS, PINTURA CON ACABADO PIEL NARANJA, SE SUGIERE VERIFICAR HISTORIAL ANTE LAS AUTORIDADES COMPETENTES, SE SUGIERE SOLICITAR EL CERTIFICADO DE TRADICIÓN PARA DESCARTAR, MULTAS, EMBARGOS Y OTROS, PARA EFECTOS DE ASEGURABILIDAD Y/O COMERCIALIZACION SE SUGIERE CONFIRMAR DOCUMENTOS E HISTORIAL COMPLETO ANTE ENTIDADES DE CONTROL CORRESPONDIENTES, FUGA ACEITE HIDRAULICO, ESTRUCTURA DE CARROCERIA, CHASIS, CORROSION,

- CHASIS: REPARAR Y/O CAMBIAR ELEMENTOS
- CORROSION: REPARAR Y/O CAMBIAR ELEMENTOS
- ESTRUCTURA DE CARROCERIA: REPARAR Y/O CAMBIAR ELEMENTOS
- FUGA ACEITE HIDRAULICO: CORREGIR FUGA

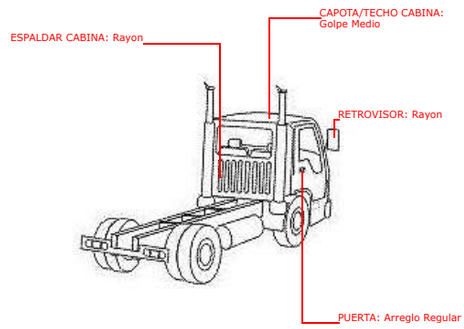
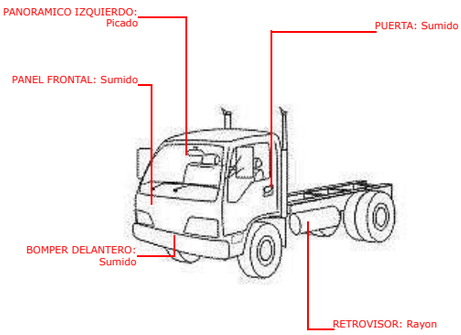
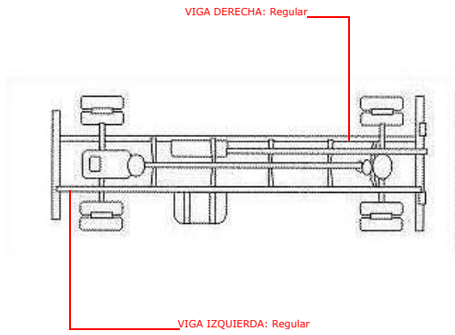
Observaciones: VH PRESENTA 1 LLAVE ESTÁNDAR FUNCIONALES, 2 CONTROLES DE BLOQUEO NO FUNCIONALES,LLANTA DE REPUESTO EN REGULAR ESTADO, PALANCA,LLAVE DE PERNOS,KIT DE CARRETERA.SUMIDOS Y RAYONES EN CONTORNO, FURGON CON MÚLTIPLES GOLPES, COJINERIA EN REGULAR ESTADO(ROTA).FURGON CON MÚLTIPLES GOLPES, COJINERIA ROTA. MOTIVO DE RECHAZO; VIGAS DE CHASIS CON APLICACIÓN DE SOLDADURA Y ARREGLO REGULAR., , SOLDADURA MAL APLICADA O NO APROPIADA, DE ACUERDO A NUESTRO ANÁLISIS REALIZADO NO SE HALLARON INCONSISTENCIAS EN NUESTRAS BASES DE DATOS, VEHÍCULO NO PASA PISTA POR LO TANTO DATOS NO SE VEN REFLEJADOS EN EL INFORME, PINTURA PRESENTA IMPUREZAS, PINTURA CON ACABADO PIEL NARANJA, SE SUGIERE VERIFICAR HISTORIAL ANTE LAS AUTORIDADES COMPETENTES, SE SUGIERE SOLICITAR EL CERTIFICADO DE TRADICIÓN PARA DESCARTAR, MULTAS, EMBARGOS Y OTROS, CHASIS REGRABADO AUTORIZADO EN LA LICENCIA DE TRANSITO, NUMERO DE MOTOR ORIGINAL, NUMERO DE SERIE ORIGINAL, PARA EFECTOS DE ASEGURABILIDAD Y/O COMERCIALIZACION SE SUGIERE CONFIRMAR DOCUMENTOS E HISTORIAL COMPLETO ANTE ENTIDADES DE CONTROL CORRESPONDIENTES, CHASIS,

- SOLDADURA MAL APLICADA O NO APROPIADA: CORREGIR SOLDADURA APLICADA
- CHASIS: REPARAR Y/O CAMBIAR ELEMENTOS

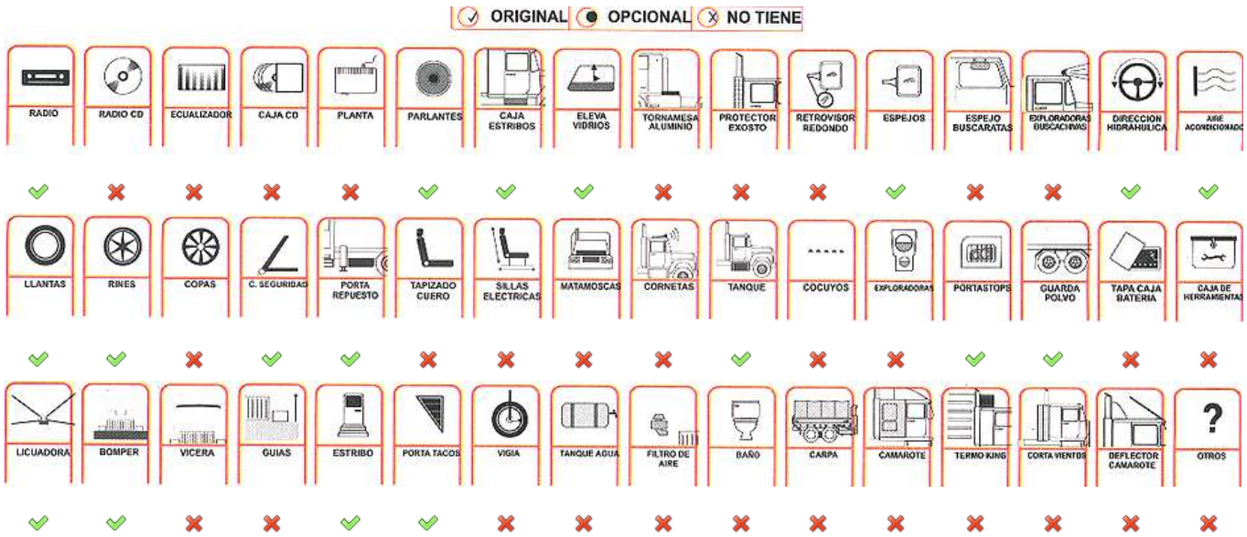
FRENOS			1er eje		2do eje		3er eje	
0% - 49%	50% - 70%	71% - 100%	Izq.	Der.	Izq.	Der.	Izq.	Der.
Deficiente	Aceptable	Optimo

LLANTAS			1er eje		2do eje		3er eje	
0% - 39%	40% - 70%	71% - 100%	Izq.	Der.	Izq.	Der.	Izq.	Der.
Deficiente	Aceptable	Optimo

Estado Llanta: 60% 60% 60% 60% NA% NA%

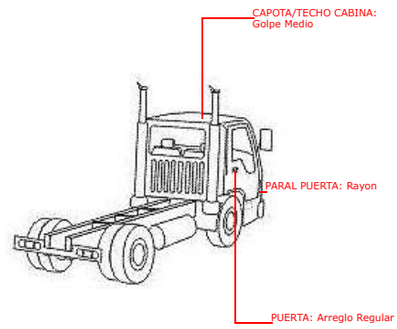
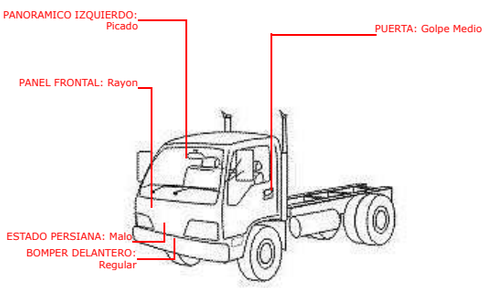
Observaciones: VH PRESENTA 2 LLAVES FUNCIONALES, LLANTA REPUESTO, GATO, LLAVE PERNOS, KIT DE CARRETERA , SUMIDOS Y RAYONES EN CONTORNO, A/C FUNCIONAL, BOCEL BOMPER DEL, PERSIANA EN MAL ESTADO, TAPICERÍA MANCHADA, NO PRESENTA EXPLORADORA DER, EXPLORADORA IZQ CON FILTRACIÓN DE AGUA, STOPS CON REGULAR SUJECIÓN. MOTIVO DE RECHAZO; PISO CABINA EN REGULAR ESTADO. NO PRESENTA RETROVISOR REDONDO., , DE ACUERDO A NUESTRO ANÁLISIS REALIZADO NO SE HALLARON INCONSISTENCIAS EN NUESTRAS BASES DE DATOS, SISTEMAS DE IDENTIFICACIÓN ORIGINALES A LA FECHA DE LA INSPECCIÓN, VEHÍCULO NO PASA PISTA POR LO TANTO DATOS NO SE VEN REFLEJADOS EN EL INFORME, PINTURA PRESENTA IMPUREZAS, PINTURA CON ACABADO PIEL NARANJA, SE SUGIERE VERIFICAR HISTORIAL ANTE LAS AUTORIDADES COMPETENTES, SE SUGIERE SOLICITAR EL CERTIFICADO DE TRADICIÓN PARA DESCARTAR, MULTAS, EMBARGOS Y OTROS, PARA EFECTOS DE ASEGURABILIDAD Y/O COMERCIALIZACION SE SUGIERE CONFIRMAR DOCUMENTOS E HISTORIAL COMPLETO ANTE ENTIDADES DE CONTROL CORRESPONDIENTES, LLANTAS, TESTIGO ABS, ESTRUCTURA DE CARROCERIA, PISO BAUL,

- LLANTAS: REPARAR Y/O CAMBIAR ELEMENTOS
- ESTRUCTURA DE CARROCERIA: REPARAR Y/O CAMBIAR ELEMENTOS
- TESTIGO ABS: REPARAR Y/O CAMBIAR ELEMENTOS
- PISO BAUL: REPARAR Y/O CAMBIAR ELEMENTOS

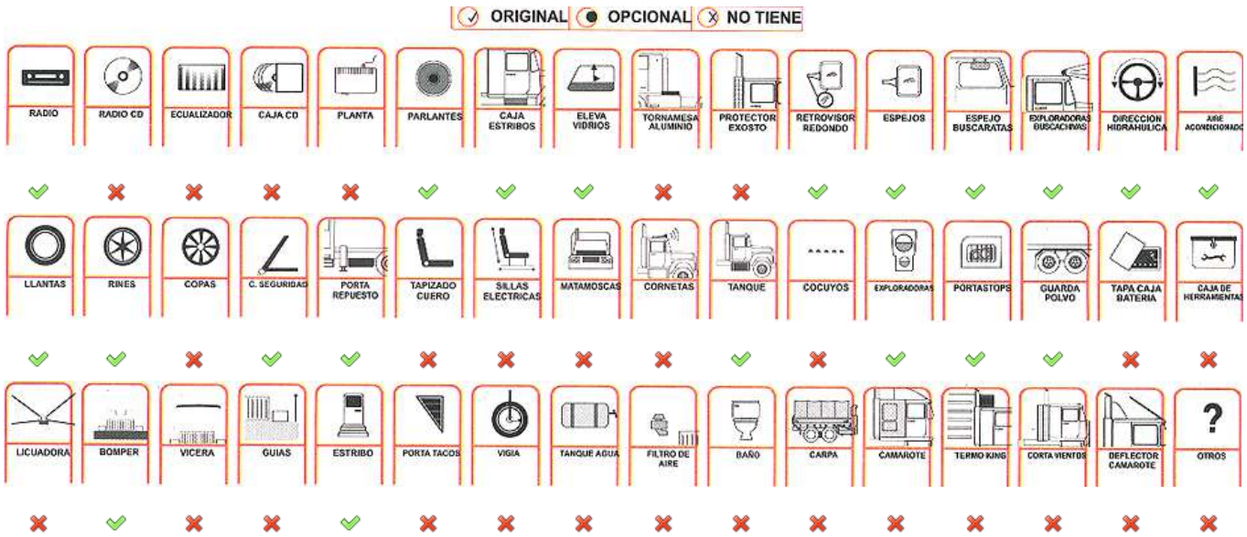
FRENOS			1er eje		2do eje		3er eje	
0% - 49%	50% - 70%	71% - 100%	Izq.	Der.	Izq.	Der.	Izq.	Der.
Deficiente	Aceptable	Optimo

LLANTAS			1er eje		2do eje		3er eje	
0% - 39%	40% - 70%	71% - 100%	Izq.	Der.	Izq.	Der.	Izq.	Der.
Deficiente	Aceptable	Optimo

Estado Llanta: 70% 80% 40% 30% NA% NA%

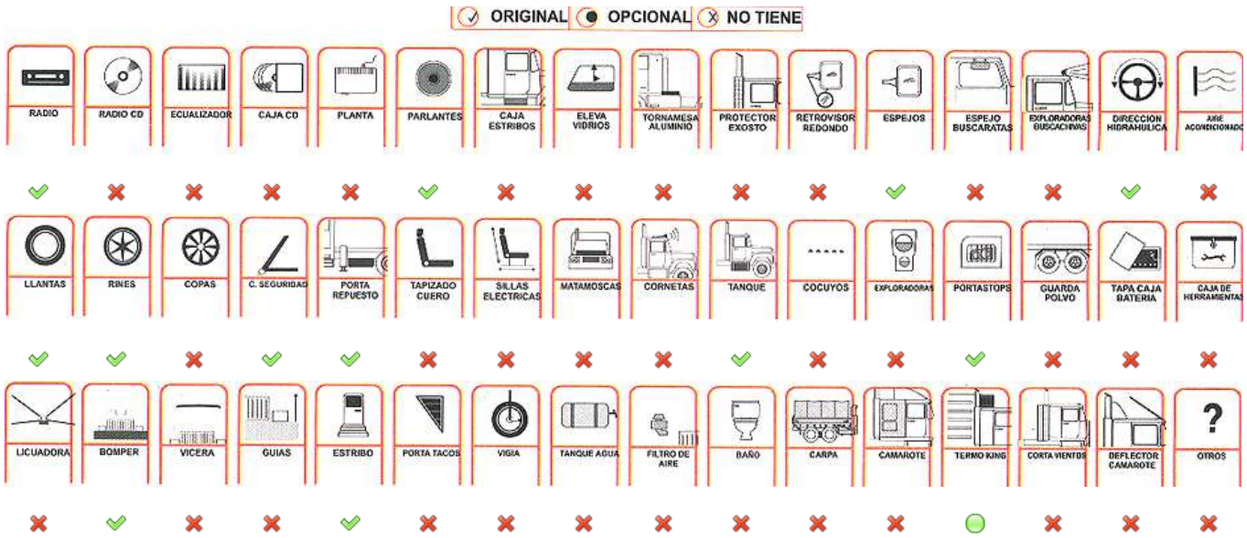
Estado Llanta: 60% 60% 50% 50% NA% NA%
