CERTIFICADO

COLSERAUTO S.A.

FECHA:	19/10/2026	**PLACA:**	**JUU382**
ATENDIDO PARA:	Compañía de Seguros		
No.INSPECCION:	3753041160	**ROMBO:**	19
CENTRO DE INSPECCION:	SATELITE RENTING BARRANQUILLA		
ASEGURABLE:	NO

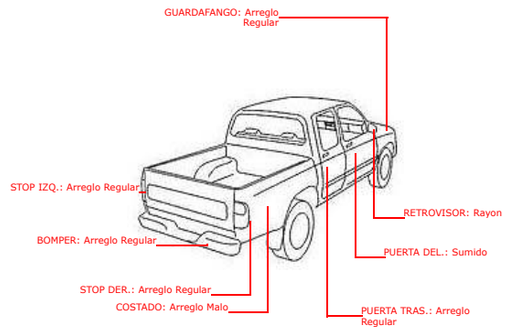
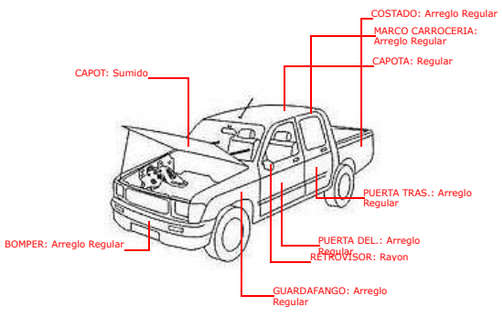
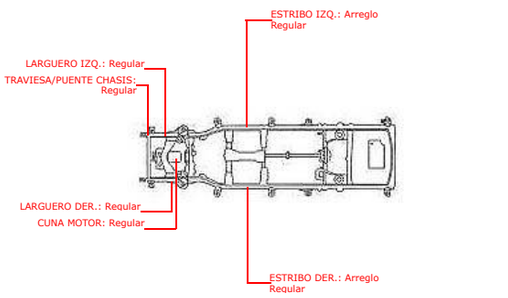
Observaciones: VH PRESENTA 1 LLAVE, GATO, LLAVE PERNOS, PALANCA, KIT DE CARRETERA INCOMPLETO, LLANTA DE REPUESTO. A/C NO FUNCIONA. PANORÁMICO DELANTERO Y VIDRIO DE PUERTA TRASERA DERECHA, SUSTITUIDOS. SUMIDOS Y RAYONES EN GENERAL, APLICACIÓN DE INMUNIZANTE PARTE BAJA. MOTIVO DE RECHAZO: CORROSIÓN EN CUNA MOTOR, VIGAS DE CHASIS,TRAVIESA SOPORTE CAJA DE VELOCIDADES Y TRAVIESA INFERIOR,DIFERENCIAL,TIJERAS TRASERAS,COPOTA, PIEZAS DE LATONERIA CON MÚLTIPLES ARREGLOS., , DE ACUERDO A NUESTRO ANÁLISIS REALIZADO NO SE HALLARON INCONSISTENCIAS EN NUESTRAS BASES DE DATOS, PINTURA PRESENTA IMPUREZAS, PINTURA CON ACABADO PIEL NARANJA, PINTURA CON PERDIDA DE BRILLO, SE SUGIERE VERIFICAR HISTORIAL ANTE LAS AUTORIDADES COMPETENTES, AIRE ACONDICIONADO NO FUNCIONA, SE SUGIERE SOLICITAR EL CERTIFICADO DE TRADICIÓN PARA DESCARTAR, MULTAS, EMBARGOS Y OTROS, CHASIS REGRABADO AUTORIZADO EN LA LICENCIA DE TRANSITO, NUMERO DE MOTOR ORIGINAL, NUMERO DE SERIE ORIGINAL, PARA EFECTOS DE ASEGURABILIDAD Y/O COMERCIALIZACION SE SUGIERE CONFIRMAR DOCUMENTOS E HISTORIAL COMPLETO ANTE ENTIDADES DE CONTROL CORRESPONDIENTES, SUSPENSION, STOP TRASERO DERECHO, STOP TRASERO IZQUIERDO, ESTRUCTURA DE CARROCERIA, CHASIS, CORROSION, CHASIS INMUNIZADO,

- STOP TRASERO DERECHO: REPARAR Y/O CAMBIAR ELEMENTOS
- STOP TRASERO IZQUIERDO: REPARAR Y/O CAMBIAR ELEMENTOS
- CHASIS INMUNIZADO: REPARAR Y/O CAMBIAR ELEMENTOS
- CORROSION: REPARAR Y/O CAMBIAR ELEMENTOS
- SUSPENSION: REPARAR Y/O CAMBIAR ELEMENTOS
- CHASIS: REPARAR Y/O CAMBIAR ELEMENTOS
- ESTRUCTURA DE CARROCERIA: REPARAR Y/O CAMBIAR ELEMENTOS

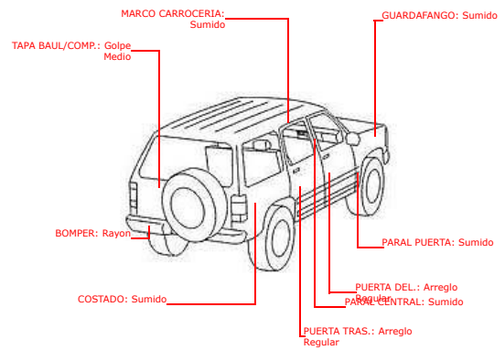
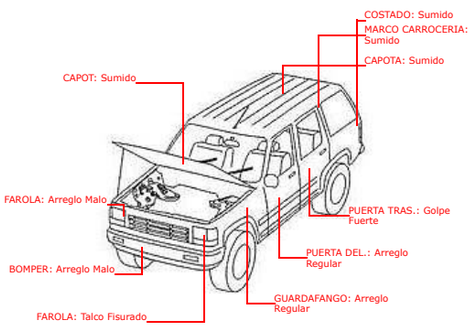
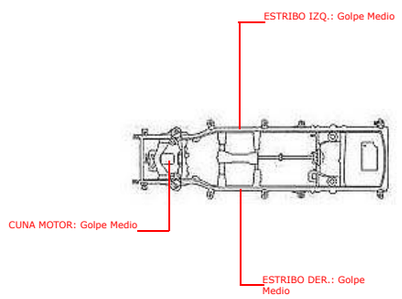
- LLANTAS: REPARAR Y/O CAMBIAR ELEMENTOS
- UNIDAD DELANTERA DERECHA: REPARAR Y/O CAMBIAR ELEMENTOS
- UNIDAD DELANTERA IZQUIERDA: REPARAR Y/O CAMBIAR ELEMENTOS
- ESTRUCTURA DE CARROCERIA: REPARAR Y/O CAMBIAR ELEMENTOS

Observaciones: VH PRESENTA 2 CONTROLES DE ENCENDIDO/LLAVE PERNOS/GATO/KIT DE CARRETERA INCOMPLETO/PALANCA/LLANTA DE REPUESTO. A/C FUNCIONAL. SUMIDOS, RAYONES EN CONTORNO. CORREGIR GOLPES Y MEJORAR TERMINACIÓN ESTÉTICA EN PIEZAS DE LATONERÍA. LEVE PICADO EN PANORÁMICO DELANTERO. BOMPER DELANTERO, TRASERO DESALINEADOS. TAPIZADO TECHO MANCHADO. OXIDACIONES EN COMPONENTES DE SUSPENSIÓN, MECÁNICOS, LIMITACIÓN VISUAL POR PROTECTOR. MOTIVO DE RECHAZO; MÚLTIPLES GOLPES EN LATONERIA., , VEHICULO PRESENTA DESGASTE ANORMAL DE LLANTAS, DE ACUERDO A NUESTRO ANÁLISIS REALIZADO NO SE HALLARON INCONSISTENCIAS EN NUESTRAS BASES DE DATOS, SISTEMAS DE IDENTIFICACIÓN ORIGINALES A LA FECHA DE LA INSPECCIÓN, PINTURA DE DIFERENTE TONALIDAD, PINTURA PRESENTA IMPUREZAS, PINTURA CON ACABADO PIEL NARANJA, PINTURA CON MARCAS DE LIJADO, PINTURA CON PERDIDA DE BRILLO, SE SUGIERE VERIFICAR HISTORIAL ANTE LAS AUTORIDADES COMPETENTES, SE SUGIERE SOLICITAR EL CERTIFICADO DE TRADICIÓN PARA DESCARTAR, MULTAS, EMBARGOS Y OTROS, NO SE REALIZAN PRUEBAS A LA CAJA DE CAMBIOS AUTOMATICA O TRIPTRONICA, SE SUGIERE REALIZAR SU VERIFICACION EN TALLERES ESPECIALIZ, PARA EFECTOS DE ASEGURABILIDAD Y/O COMERCIALIZACION SE SUGIERE CONFIRMAR DOCUMENTOS E HISTORIAL COMPLETO ANTE ENTIDADES DE CONTROL CORRESPONDIENTES, LLANTAS, UNIDAD DELANTERA DERECHA, UNIDAD DELANTERA IZQUIERDA, ESTRUCTURA DE CARROCERIA,

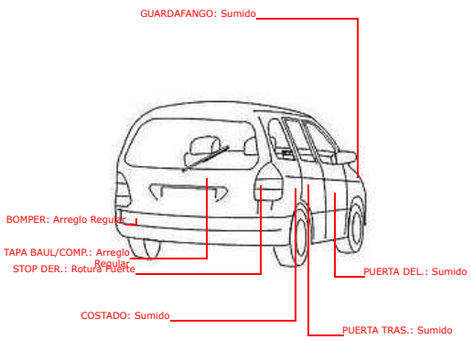
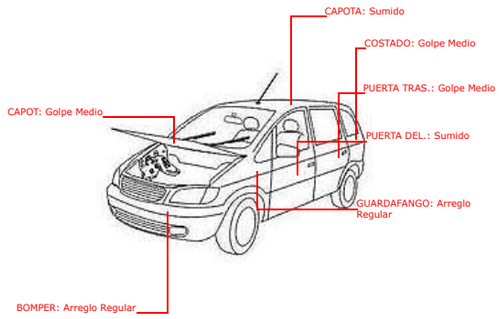
Observaciones: VH PRESENTA: 1 LLAVE, 1 CONTROL DE ALARMA, LLANTA DE REPUESTO, KIT DE CARRETERA, GATO, PALANCAS, LLAVE PERNOS, FAROLAS CON PÉRDIDA DE BRILLO, BOCELES PLÁSTICOS DE PUERTAS EN REGULAR ESTADO, HIDRÁULICOS DE CAPOT EN MAL ESTADO, FOCOS OXIDACION PARTE BAJA,BOCEL BOMPER DEL REGULAR, NO PRESENTA TAPA IZQ DE MILLARE, COJINERIA SUCIA Y MANCHADA., STICKER DE SERIE DETERIORADO, NUMERO DE FRONTAL SUPERIOR PRESENTA DESGASTE , DE ACUERDO A NUESTRO ANÁLISIS REALIZADO NO SE HALLARON INCONSISTENCIAS EN NUESTRAS BASES DE DATOS, PINTURA PRESENTA IMPUREZAS, PINTURA CON ACABADO PIEL NARANJA, PINTURA CON MARCAS DE LIJADO, SE SUGIERE VERIFICAR HISTORIAL ANTE LAS AUTORIDADES COMPETENTES, SE SUGIERE SOLICITAR EL CERTIFICADO DE TRADICIÓN PARA DESCARTAR, MULTAS, EMBARGOS Y OTROS, NUMERO DE MOTOR ORIGINAL, NUMERO DE CHASIS ORIGINAL, PARA EFECTOS DE ASEGURABILIDAD Y/O COMERCIALIZACION SE SUGIERE CONFIRMAR DOCUMENTOS E HISTORIAL COMPLETO ANTE ENTIDADES DE CONTROL CORRESPONDIENTES, STOP TRASERO IZQUIERDO, FUGA ACEITE MOTOR, TESTIGO CHECK ENGINE,

- FUGA ACEITE MOTOR: CORREGIR FUGA
- STOP TRASERO IZQUIERDO: REPARAR Y/O CAMBIAR ELEMENTOS
- TESTIGO CHECK ENGINE: REPARAR Y/O CAMBIAR ELEMENTOS

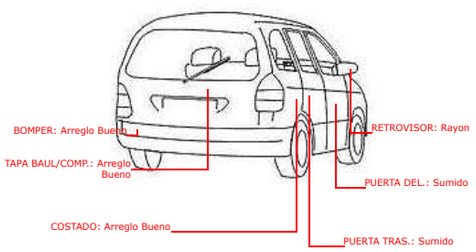
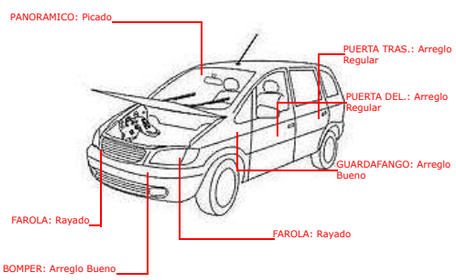
• LLANTAS: REPARAR Y/O CAMBIAR ELEMENTOS

Observaciones: VH PRESENTA 2 CONTROLES DE ENCENDIDO FUNCIONALES,LLANTA DE REPUESTO,GATO Y PALANCA,LLAVE DE PERNOS,2 GACHO DE ARRASTRE,KIT DE CARRETERA COMPLETO,RAYONES Y SUMIDOS EN CONTORNO,TAPICERIA EN GENERAL SUCIA,PIEZAS PLÁSTICAS DEL INTERIOR RAYADAS,PROTECTOR PLASTICO INFERIOR ROTO,RINES CON FUERTES RAYONES,TORNILLERÍA DE TAPA BAUL INTERVENIDA,PLACA DELANTERA Y TRASERA SUMIDA Y RAYADA,PANORÁMICO DELANTERO SUSTITUIDO,BOMPER DELANTERO DESCUADRADO,LIMITA INSPECCIÓN VISUAL PARTES BAJA POR PROTECTOR INFERIOR., , DE ACUERDO A NUESTRO ANÁLISIS REALIZADO NO SE HALLARON INCONSISTENCIAS EN NUESTRAS BASES DE DATOS, PINTURA PRESENTA IMPUREZAS, PINTURA CON ACABADO PIEL NARANJA, PINTURA CON MARCAS DE LIJADO, SE SUGIERE VERIFICAR HISTORIAL ANTE LAS AUTORIDADES COMPETENTES, SE SUGIERE SOLICITAR EL CERTIFICADO DE TRADICIÓN PARA DESCARTAR, MULTAS, EMBARGOS Y OTROS, LLANTAS,

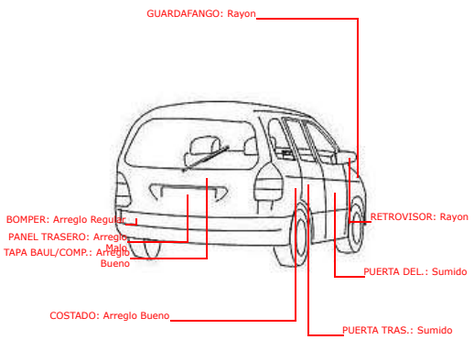
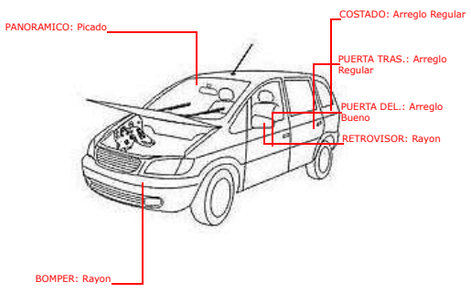
- PANEL TRASERO: REPARAR Y/O CAMBIAR ELEMENTOS
- SOLDADURA MAL APLICADA O NO APROPIADA: CORREGIR SOLDADURA APLICADA
- LUCES EN GENERAL: REPARAR Y/O CAMBIAR ELEMENTOS
- LLANTAS: REPARAR Y/O CAMBIAR ELEMENTOS

Observaciones: VH PRESENTA 2 CONTROLES DE ENCENDIDO FUNCIONALES,LLANTA DE REPUESTO,GATO,LLAVE DE PERNOS,KIT DE CARRETERA COMPLETO,RAYONES Y SUMIDOS EN CONTORNO,TAPICERIA EN GENERAL SUCIA,PIEZAS PLÁSTICAS DEL INTERIOR RAYADAS,HUMEDAD EN AMORTIGUADORES TRASEROS,PLACA DELANTERA SUMIDA,PANORÁMICO DELANTERO SUSTITUIDO,RINES RAYADOS,LLANTAS APROXIMÁNDOSE A TOPES DE DESGASTE.MOTIVO DE RECHAZO:PANEL TRASERO PRESENTA INTERVENCIÓN EN REGULAR ESTADO CON APLICACIÓN DE SOLDADURA NO APROPIADA, , SOLDADURA MAL APLICADA O NO APROPIADA, DE ACUERDO A NUESTRO ANÁLISIS REALIZADO NO SE HALLARON INCONSISTENCIAS EN NUESTRAS BASES DE DATOS, PINTURA PRESENTA IMPUREZAS, PINTURA CON ACABADO PIEL NARANJA, PINTURA CUARTEADA, SE SUGIERE VERIFICAR HISTORIAL ANTE LAS AUTORIDADES COMPETENTES, SE SUGIERE SOLICITAR EL CERTIFICADO DE TRADICIÓN PARA DESCARTAR, MULTAS, EMBARGOS Y OTROS, LLANTAS, LUCES EN GENERAL, PANEL TRASERO,

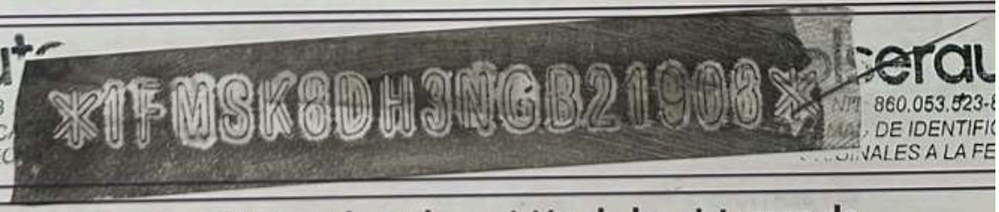
PRESENTA STICKER DE SERIE PARAL CENTRAL LADO IZQUIERDO DETERIORADO,

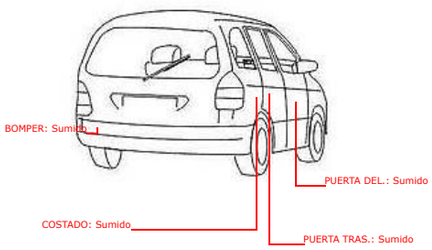
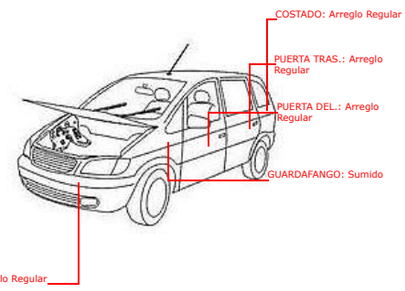
• CHASIS INMUNIZADO: REPARAR Y/O CAMBIAR ELEMENTOS

Observaciones: VH PRESENTA 2 CONTROLES DE ENCENDIDO/LLAVE PERNOS/GATO/KIT DE CARRETERA/PALANCA/LLANTA DE REPUESTO. A/C FUNCIONAL. SUMIDOS, RAYONES EN CONTORNO. BOMPER DELANTERO, TRASERO DESALINEADOS. TAPIZADO TECHO MANCHADO. LEVE PICADO EN PANORÁMICO DELANTERO. OXIDACIONES EN COMPONENTES DE SUSPENSIÓN, MECÁNICOS, LIMITACIÓN VISUAL POR PROTECTOR, APLICACIÓN DE TRATAMIENTO INMUNIZANTE. SUSTITUCIÓN DE VIDRIOS LATERALES EN PUERTAS., , DE ACUERDO A NUESTRO ANÁLISIS REALIZADO NO SE HALLARON INCONSISTENCIAS EN NUESTRAS BASES DE DATOS, SISTEMAS DE IDENTIFICACIÓN ORIGINALES A LA FECHA DE LA INSPECCIÓN, PINTURA PRESENTA IMPUREZAS, PINTURA CON ACABADO PIEL NARANJA, PINTURA CON MARCAS DE LIJADO, PINTURA CON PERDIDA DE BRILLO, SE SUGIERE VERIFICAR HISTORIAL ANTE LAS AUTORIDADES COMPETENTES, SE SUGIERE SOLICITAR EL CERTIFICADO DE TRADICIÓN PARA DESCARTAR, MULTAS, EMBARGOS Y OTROS, NO SE REALIZAN PRUEBAS A LA CAJA DE CAMBIOS AUTOMATICA O TRIPTRONICA, SE SUGIERE REALIZAR SU VERIFICACION EN TALLERES ESPECIALIZ, PARA EFECTOS DE ASEGURABILIDAD Y/O COMERCIALIZACION SE SUGIERE CONFIRMAR DOCUMENTOS E HISTORIAL COMPLETO ANTE ENTIDADES DE CONTROL CORRESPONDIENTES, CHASIS INMUNIZADO,

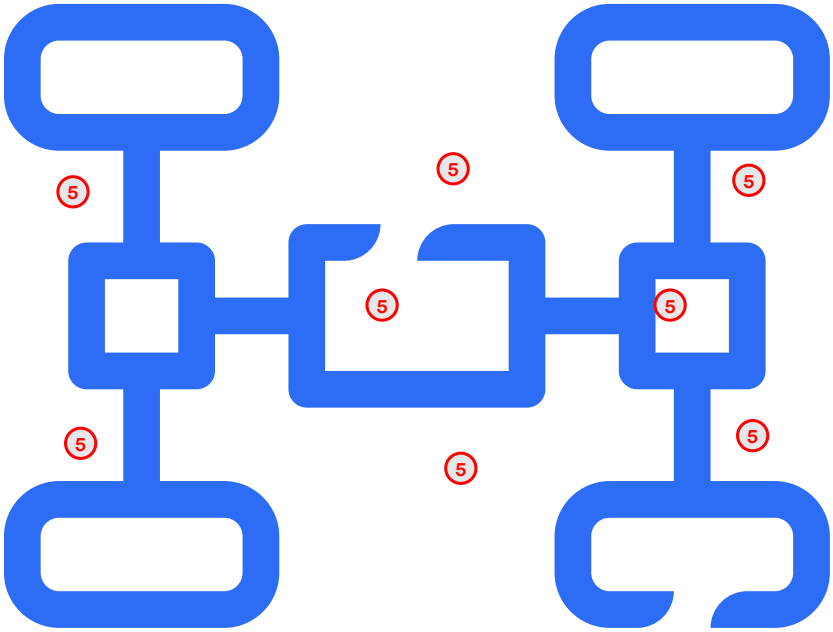
Detalle	Estado
ESTRIBO DERECHO	CORROÍDO
ESTRIBO IZQUIERDO	CORROÍDO
PISOS CARROCERIA	CORROÍDO
BASE CAJA DIRECCIÓN	BUENO
BASE TIJERA DERECHA	BUENO
BASE TIJERA IZQUIERDA	BUENO
TRAVIESA INFERIOR	BUENO
MARCO FRONTAL	BUENO
CARTER	BUENO
CUNA MOTOR	CORROÍDO
DESFASE DIAGONALES CHASIS	NO TIENE

TROQUE TRASERO CORROIDO. AVANZADO ESTADO DE CORROSIÓN

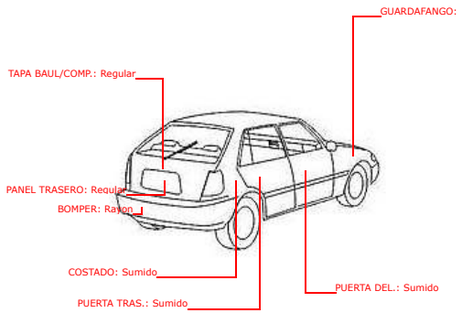
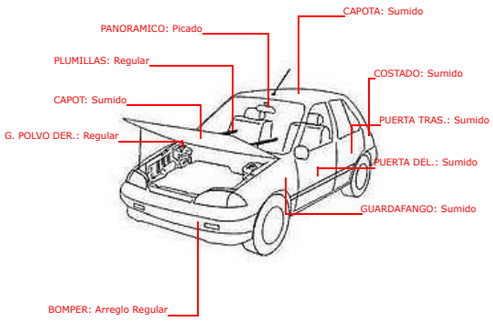
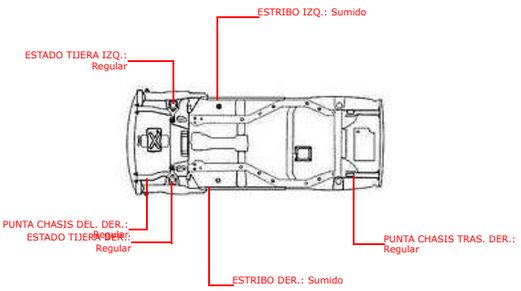
Observaciones: VH PRESENTA 1 CONTROL DE ENCENDIDO/LLAVE PERNOS/GATO/KIT DE CARRETERA/PALANCA/LLANTA DE REPUESTO. A/C NO FUNCIONAL. TAPIZADOS Y FAROLAS MANCHADAS. ALTO GRADO DE OXIDACIÓN CON FOCOS DE CORROSIÓN EN OXIDACIONES EN COMPONENTES DE SUSPENSIÓN, MECÁNICOS, LIMITACIÓN VISUAL POR APLICACIÓN DE INMUNIZANTE. MOTIVO DE RECHAZO: COMPONENTES DE FRENO/SUSPENSIÓN, PANEL TRASERO, GUARDAPOLVO METALICO DELANTERO DERECHO, TIJERAS, COMPUERTA/TAPA BAUL, PUNTA DE CHASIS DELANTERA Y TRASERA LADO DERECHO PRESENTAN CORROSIÓN., , VEHICULO PRESENTA DESGASTE ANORMAL DE LLANTAS, DE ACUERDO A NUESTRO ANÁLISIS REALIZADO NO SE HALLARON INCONSISTENCIAS EN NUESTRAS BASES DE DATOS, SISTEMAS DE IDENTIFICACIÓN ORIGINALES A LA FECHA DE LA INSPECCIÓN, PINTURA PRESENTA IMPUREZAS, PINTURA CON ACABADO PIEL NARANJA, PINTURA CON MARCAS DE LIJADO, PINTURA CON PERDIDA DE BRILLO, SE SUGIERE VERIFICAR HISTORIAL ANTE LAS AUTORIDADES COMPETENTES, AIRE ACONDICIONADO NO FUNCIONA, SE SUGIERE SOLICITAR EL CERTIFICADO DE TRADICIÓN PARA DESCARTAR, MULTAS, EMBARGOS Y OTROS, NO SE REALIZAN PRUEBAS A LA CAJA DE CAMBIOS AUTOMATICA O TRIPTRONICA, SE SUGIERE REALIZAR SU VERIFICACION EN TALLERES ESPECIALIZ, PARA EFECTOS DE ASEGURABILIDAD Y/O COMERCIALIZACION SE SUGIERE CONFIRMAR DOCUMENTOS E HISTORIAL COMPLETO ANTE ENTIDADES DE CONTROL CORRESPONDIENTES, FRENOS, SUSPENSION, TESTIGO ABS, ESTRUCTURA DE CARROCERIA, CHASIS, CORROSION, PANEL TRASERO, GUARDAPOLVOS METALICOS DELANTEROS, CHASIS INMUNIZADO,

- CORROSION: REPARAR Y/O CAMBIAR ELEMENTOS
- ESTRUCTURA DE CARROCERIA: REPARAR Y/O CAMBIAR ELEMENTOS
- CHASIS INMUNIZADO: REPARAR Y/O CAMBIAR ELEMENTOS
- PANEL TRASERO: REPARAR Y/O CAMBIAR ELEMENTOS
- CHASIS: REPARAR Y/O CAMBIAR ELEMENTOS
- TESTIGO ABS: REPARAR Y/O CAMBIAR ELEMENTOS
- SUSPENSION: REPARAR Y/O CAMBIAR ELEMENTOS
- FRENOS: REPARAR Y/O CAMBIAR ELEMENTOS
- GUARDAPOLVOS METALICOS DELANTEROS: REPARAR Y/O CAMBIAR ELEMENTOS

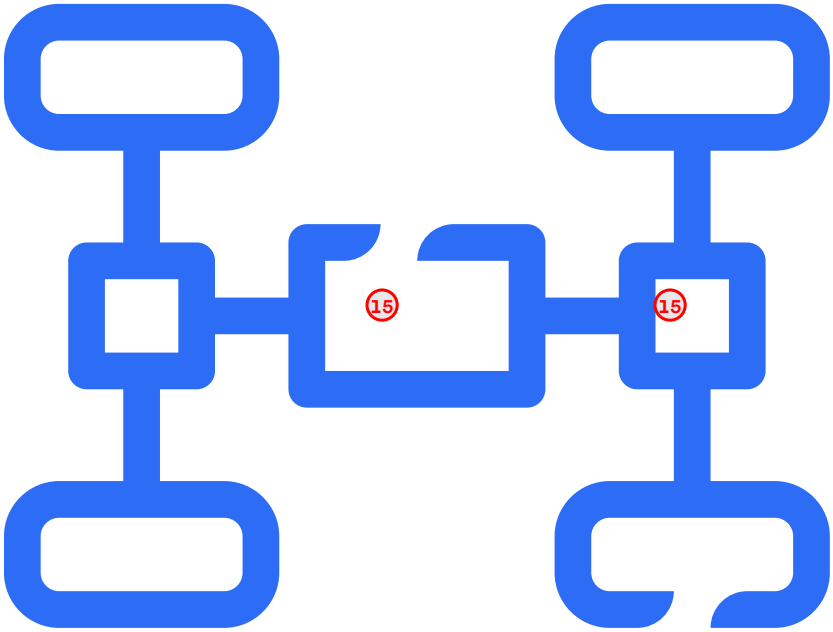
Detalle	Estado
ESTRIBO DERECHO	BUENO
ESTRIBO IZQUIERDO	BUENO
PISOS CARROCERIA	RAYADO
BASE CAJA DIRECCIÓN	BUENO
BASE TIJERA DERECHA	BUENO
BASE TIJERA IZQUIERDA	BUENO
TRAVIESA INFERIOR	BUENO
MARCO FRONTAL	GOLPEADO
MARCO FRONTAL	MAL REPARADO
CARTER	BUENO
CUNA MOTOR	RAYADO
DESFASE DIAGONALES CHASIS	NO TIENE

PUENTES GOLPEADOS, PROTECTORES INFERIORES GOLPEADOS Y ROTOS, TRAVIESA SUPERIOR GOLPEADA Y DESGRAFADA

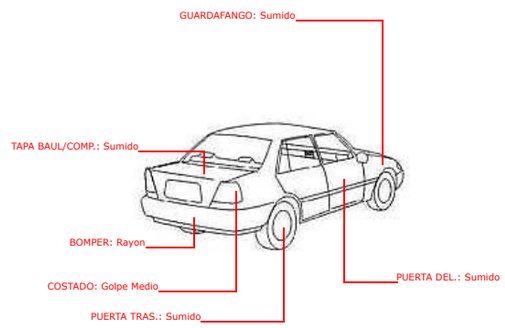
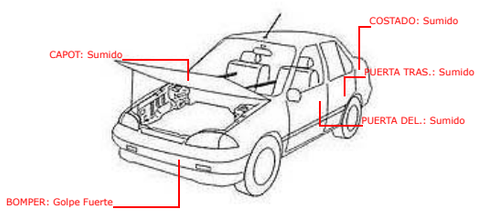
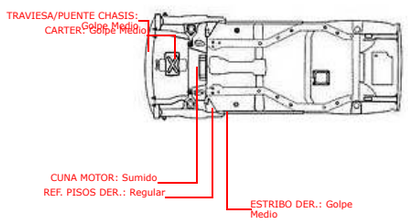
- AFECTACION TRAVIESA INFERIOR CHASIS: REPARAR Y/O CAMBIAR ELEMENTOS
- CHASIS: REPARAR Y/O CAMBIAR ELEMENTOS
- ESTRUCTURA DE CARROCERIA: REPARAR Y/O CAMBIAR ELEMENTOS

Observaciones: VH PRESENTA 1 CONTROL DE ENCENDIDO,1 LLAVE DE APERTURA/LLAVE PERNOS/GATO/KIT DE CARRETERA INCOMPLETO/PALANCA/LLANTA DE REPUESTO. A/C FUNCIONAL. SUMIDOS, RAYONES EN CONTORNO. LEVE PICADO EN PANORÁMICO DELANTERO. BOMPER DELANTERO, TRASERO DESALINEADOS. TAPIZADOS MANCHADOS. OXIDACIONES EN COMPONENTES DE SUSPENSIÓN, MECÁNICOS, LIMITACIÓN VISUAL POR PROTECTOR. RAYONES EN PARTE INFERIOR CAJA DE VELOCIDADES. MOTIVO DE RECHAZO: TRAVIESA INFERIOR PRESENTA GOLPE, REFUERZO PISO DERECHO ROTO., , DE ACUERDO A NUESTRO ANÁLISIS REALIZADO NO SE HALLARON INCONSISTENCIAS EN NUESTRAS BASES DE DATOS, SISTEMAS DE IDENTIFICACIÓN ORIGINALES A LA FECHA DE LA INSPECCIÓN, PINTURA CON PERDIDA DE BRILLO, SE SUGIERE VERIFICAR HISTORIAL ANTE LAS AUTORIDADES COMPETENTES, SE SUGIERE SOLICITAR EL CERTIFICADO DE TRADICIÓN PARA DESCARTAR, MULTAS, EMBARGOS Y OTROS, NO SE REALIZAN PRUEBAS A LA CAJA DE CAMBIOS AUTOMATICA O TRIPTRONICA, SE SUGIERE REALIZAR SU VERIFICACION EN TALLERES ESPECIALIZ, PARA EFECTOS DE ASEGURABILIDAD Y/O COMERCIALIZACION SE SUGIERE CONFIRMAR DOCUMENTOS E HISTORIAL COMPLETO ANTE ENTIDADES DE CONTROL CORRESPONDIENTES, ESTRUCTURA DE CARROCERIA, CHASIS, AFECTACION TRAVIESA INFERIOR CHASIS,

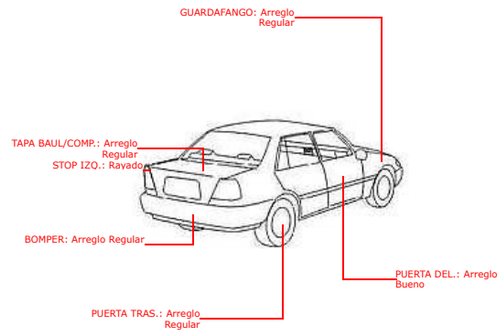
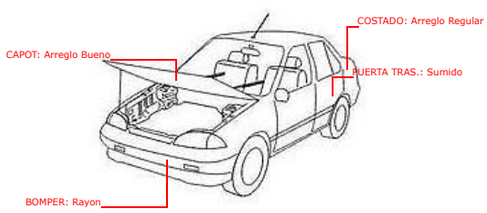
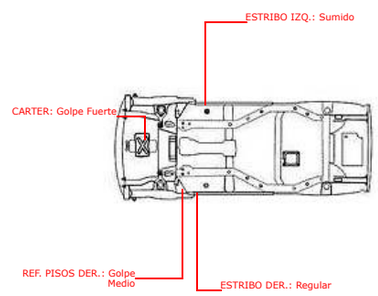
- SOLDADURA MAL APLICADA O NO APROPIADA: CORREGIR SOLDADURA APLICADA
- ESTRUCTURA DE CARROCERIA: REPARAR Y/O CAMBIAR ELEMENTOS

Observaciones: VH PRESENTA 2 LLAVES, GATO, LLAVE PERNOS, PALANCA, KIT DE CARRETERA COMPLETO, LLANTA DE REPUESTO. A/C FUNCIONAL. SUMIDOS Y RAYONES EN GENERAL, NUEVA APLICACIÓN DE PINTURA. LEVE PICADO EN PANORÁMICO DELANTERO. CARTER PRESENTA GOLPE. OXIDACIÓN EN VISTA INFERIOR Y PIEZAS MECÁNICAS. MOTIVO DE RECHAZO: MALA REPARACIÓN, APLICACIÓN DE SOLDADURA Y PERFORACIÓN EN ESTRIBO DERECHO., , SOLDADURA MAL APLICADA O NO APROPIADA, DE ACUERDO A NUESTRO ANÁLISIS REALIZADO NO SE HALLARON INCONSISTENCIAS EN NUESTRAS BASES DE DATOS, SISTEMAS DE IDENTIFICACIÓN ORIGINALES A LA FECHA DE LA INSPECCIÓN, PINTURA PRESENTA IMPUREZAS, PINTURA CON ACABADO PIEL NARANJA, PINTURA CON PERDIDA DE BRILLO, SE SUGIERE VERIFICAR HISTORIAL ANTE LAS AUTORIDADES COMPETENTES, SE SUGIERE SOLICITAR EL CERTIFICADO DE TRADICIÓN PARA DESCARTAR, MULTAS, EMBARGOS Y OTROS, NO SE REALIZAN PRUEBAS A LA CAJA DE CAMBIOS AUTOMATICA O TRIPTRONICA, SE SUGIERE REALIZAR SU VERIFICACION EN TALLERES ESPECIALIZ, PARA EFECTOS DE ASEGURABILIDAD Y/O COMERCIALIZACION SE SUGIERE CONFIRMAR DOCUMENTOS E HISTORIAL COMPLETO ANTE ENTIDADES DE CONTROL CORRESPONDIENTES, ESTRUCTURA DE CARROCERIA,

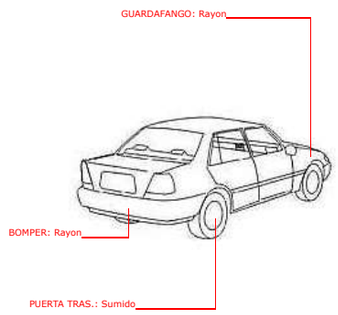
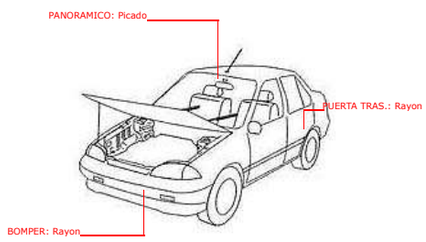
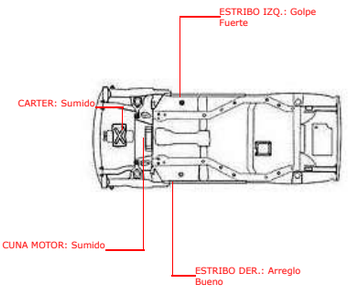
• ESTRUCTURA DE CARROCERIA: REPARAR Y/O CAMBIAR ELEMENTOS

Observaciones: FILTRO DE ACEITE Y TAPON DE CARTER PRESENTAN HUMEDAD, RAYAS EN CONTORNO, AIRE ACONDICIONADO FUNCIONAL, MOTIVO DE RECHAZO; GOLPE FUERTE EN ESTRIBO IZQUIERDO. 2 LLAVES 1 ENCENDIO FUNCIONAL,GATO OK,PALANCA NO,LLAVE PERNOS OK,REPUESTO OK,KIT OK,EXTINTOR OK, , DE ACUERDO A NUESTRO ANÁLISIS REALIZADO NO SE HALLARON INCONSISTENCIAS EN NUESTRAS BASES DE DATOS, SISTEMAS DE IDENTIFICACIÓN ORIGINALES A LA FECHA DE LA INSPECCIÓN, PINTURA PRESENTA IMPUREZAS, PINTURA CON ACABADO PIEL NARANJA, SE SUGIERE VERIFICAR HISTORIAL ANTE LAS AUTORIDADES COMPETENTES, SE SUGIERE SOLICITAR EL CERTIFICADO DE TRADICIÓN PARA DESCARTAR, MULTAS, EMBARGOS Y OTROS, NO SE REALIZAN PRUEBAS A LA CAJA DE CAMBIOS AUTOMATICA O TRIPTRONICA, SE SUGIERE REALIZAR SU VERIFICACION EN TALLERES ESPECIALIZ, PARA EFECTOS DE ASEGURABILIDAD Y/O COMERCIALIZACION SE SUGIERE CONFIRMAR DOCUMENTOS E HISTORIAL COMPLETO ANTE ENTIDADES DE CONTROL CORRESPONDIENTES, ESTRUCTURA DE CARROCERIA,

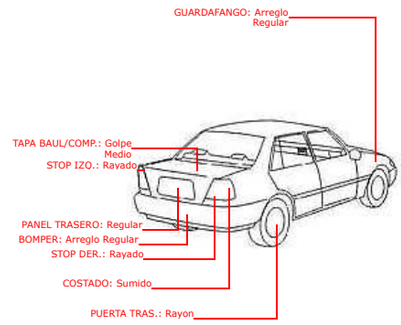
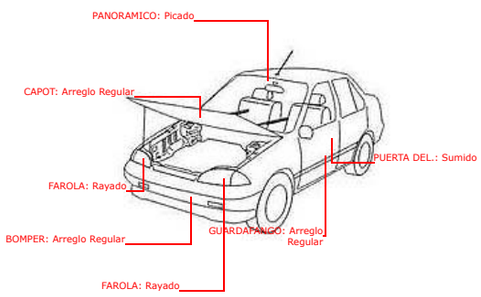
Observaciones: VH PRESENTA 2 LLAVES, GATO, LLAVE PERNOS, PALANCA, KIT DE CARRETERA INCOMPLETO, LLANTA DE REPUESTO. A/C FUNCIONAL. TAPIZADO SILLA MANCHADO. NO PORTA GUARDAPOLVO DE LAVAPARABRISAS DERECHO. MANIPULACIÓN EN TORNILLERIA TAPA BAUL. CAJA DE IMPACTO TRASERA SUSTITUIDA. CARTER PRESENTA GOLPE. ALTO GRADO DE OXIDACIÓN EN VISTA INFERIOR Y PIEZAS MECÁNICAS. MOTIVO DE RECHAZO: GOLPE,MALA REPARACIÓN Y DESGRAFE EN PANEL TRASERO, PISO BAUL Y CORROSIÓN EN CUNA MOTOR., , DE ACUERDO A NUESTRO ANÁLISIS REALIZADO NO SE HALLARON INCONSISTENCIAS EN NUESTRAS BASES DE DATOS, SISTEMAS DE IDENTIFICACIÓN ORIGINALES A LA FECHA DE LA INSPECCIÓN, PINTURA PRESENTA IMPUREZAS, PINTURA CON PERDIDA DE BRILLO, SE SUGIERE VERIFICAR HISTORIAL ANTE LAS AUTORIDADES COMPETENTES, SE SUGIERE SOLICITAR EL CERTIFICADO DE TRADICIÓN PARA DESCARTAR, MULTAS, EMBARGOS Y OTROS, NO SE REALIZAN PRUEBAS A LA CAJA DE CAMBIOS AUTOMATICA O TRIPTRONICA, SE SUGIERE REALIZAR SU VERIFICACION EN TALLERES ESPECIALIZ, PARA EFECTOS DE ASEGURABILIDAD Y/O COMERCIALIZACION SE SUGIERE CONFIRMAR DOCUMENTOS E HISTORIAL COMPLETO ANTE ENTIDADES DE CONTROL CORRESPONDIENTES, ESTRUCTURA DE CARROCERIA, CORROSION, PANEL TRASERO, PISO BAUL,

- ESTRUCTURA DE CARROCERIA: REPARAR Y/O CAMBIAR ELEMENTOS
- PANEL TRASERO: REPARAR Y/O CAMBIAR ELEMENTOS
- PISO BAUL: REPARAR Y/O CAMBIAR ELEMENTOS
- CORROSION: REPARAR Y/O CAMBIAR ELEMENTOS

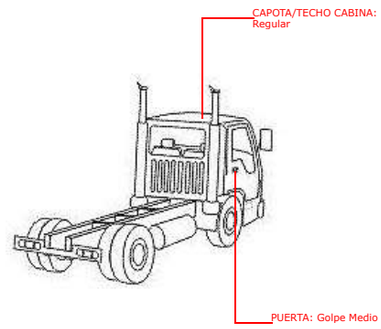
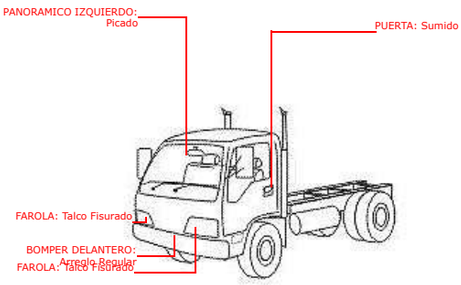
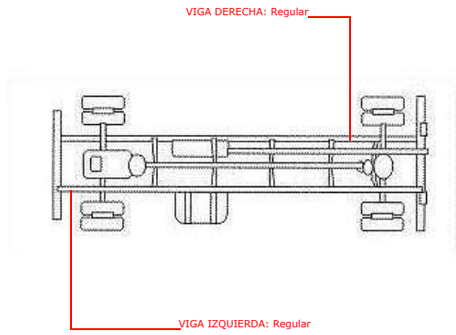
- SOLDADURA MAL APLICADA O NO APROPIADA: CORREGIR SOLDADURA APLICADA
- CHASIS: REPARAR Y/O CAMBIAR ELEMENTOS
- UNIDAD DELANTERA DERECHA: REPARAR Y/O CAMBIAR ELEMENTOS
- UNIDAD DELANTERA IZQUIERDA: REPARAR Y/O CAMBIAR ELEMENTOS

Observaciones: VH PRESENTA 2 LLAVES, LLANTA REPUESTO, GATO, PALANCA, KIT DE CARRETERA, SUMIDOS Y RAYONES EN CONTORNO, PROTECTOR SUPERIOR MOTOR REGULAR, BATERIAS DEFICIENTES,SE SUGIERE CAMBIO, FURGON FISURADO CON MÚLTIPLES GOLPES. MOTIVO DE RECHAZO; TORNILLERIA SOLDADA A VIGA DE CHASIS DEL IZQ, VIGA DE CHASIS DEL DER FISURADA., , SOLDADURA MAL APLICADA O NO APROPIADA, DE ACUERDO A NUESTRO ANÁLISIS REALIZADO NO SE HALLARON INCONSISTENCIAS EN NUESTRAS BASES DE DATOS, SISTEMAS DE IDENTIFICACIÓN ORIGINALES A LA FECHA DE LA INSPECCIÓN, PINTURA PRESENTA IMPUREZAS, PINTURA CON ACABADO PIEL NARANJA, PINTURA CON MARCAS DE LIJADO, SE SUGIERE VERIFICAR HISTORIAL ANTE LAS AUTORIDADES COMPETENTES, SE SUGIERE SOLICITAR EL CERTIFICADO DE TRADICIÓN PARA DESCARTAR, MULTAS, EMBARGOS Y OTROS, PARA EFECTOS DE ASEGURABILIDAD Y/O COMERCIALIZACION SE SUGIERE CONFIRMAR DOCUMENTOS E HISTORIAL COMPLETO ANTE ENTIDADES DE CONTROL CORRESPONDIENTES, UNIDAD DELANTERA DERECHA, UNIDAD DELANTERA IZQUIERDA, CHASIS,

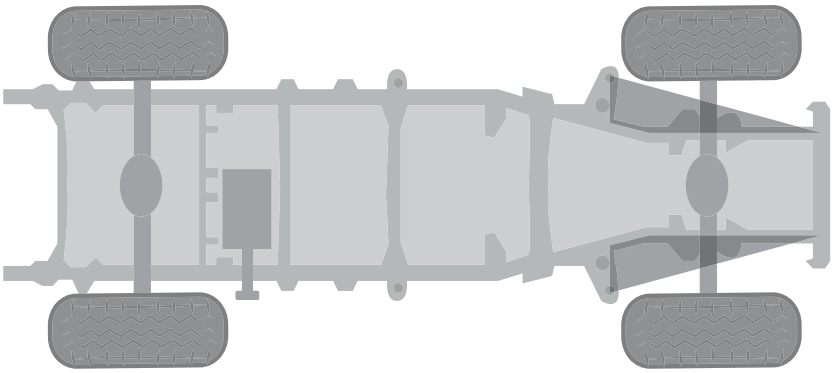
Detalle	Estado
ESTRIBO DERECHO	BUENO
ESTRIBO IZQUIERDO	BUENO
PISOS CARROCERIA	BUENO
BASE CAJA DIRECCIÓN	BUENO
BASE TIJERA DERECHA	BUENO
BASE TIJERA IZQUIERDA	BUENO
TRAVIESA INFERIOR	BUENO
MARCO FRONTAL	BUENO
CARTER	BUENO
CUNA MOTOR	BUENO
DESFASE DIAGONALES CHASIS	NO TIENE

FOCOS DE OXIDACIÓN EN PARTE INFERIOR. PERFORACIONES NO ORIGINALES EN PISO BAÚL

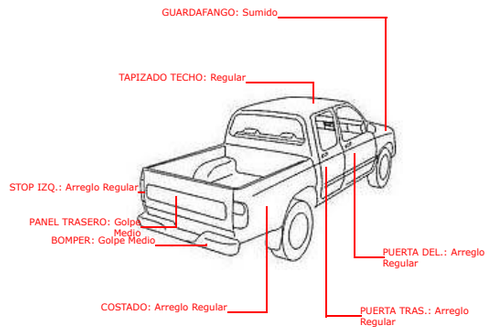
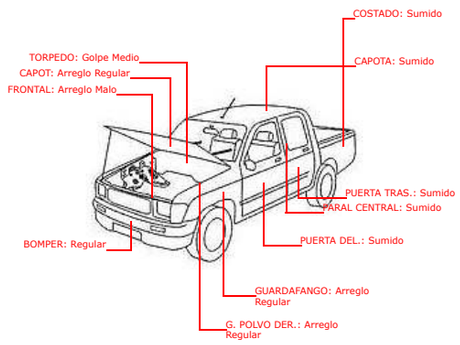
- ESTRUCTURA DE CARROCERIA: REPARAR Y/O CAMBIAR ELEMENTOS
- GUARDAPOLVOS METALICOS DELANTEROS: REPARAR Y/O CAMBIAR ELEMENTOS
- MARCO FRONTAL: REPARAR Y/O CAMBIAR ELEMENTOS
- SOLDADURA MAL APLICADA O NO APROPIADA: CORREGIR SOLDADURA APLICADA

Observaciones: VH PRESENTA 2 LLAVES/LLAVE PERNOS/GATO/KIT DE CARRETERA INCOMPLETO/PALANCA/LLANTA DE REPUESTO. A/C FUNCIONAL. SUMIDOS, RAYONES EN CONTORNO. DESCUADRE EN BOMPER DELANTERO. LEVE PICADO EN PANORÁMICO DELANTERO. PLATÓN PERFORADO POR ADAPTE DE BARRA ANTIVUELCO. OXIDACIONES EN PARTES BAJAS, LIMITACIÓN VISUAL POR PROTECTOR. MOTIVO DE RECHAZO: MARCO FRONTAL DERECHO CON A/MALO, TORPEDO CON G/MEDIO, GUARDAPOLVOS METÁLICOS DELANTEROS PRESENTAN A/REGULARES, APLICACIÓN DE SOLDADURA Y DESGRAFE EN UNIÓN TORPEDO., , PRESENTA MALA APLICACION DE PINTURA, SOLDADURA MAL APLICADA O NO APROPIADA, DE ACUERDO A NUESTRO ANÁLISIS REALIZADO NO SE HALLARON INCONSISTENCIAS EN NUESTRAS BASES DE DATOS, SISTEMAS DE IDENTIFICACIÓN ORIGINALES A LA FECHA DE LA INSPECCIÓN, PINTURA DE DIFERENTE TONALIDAD, PINTURA PRESENTA IMPUREZAS, PINTURA CON MARCAS DE LIJADO, PINTURA CON PERDIDA DE BRILLO, SE SUGIERE VERIFICAR HISTORIAL ANTE LAS AUTORIDADES COMPETENTES, SE SUGIERE SOLICITAR EL CERTIFICADO DE TRADICIÓN PARA DESCARTAR, MULTAS, EMBARGOS Y OTROS, PARA EFECTOS DE ASEGURABILIDAD Y/O COMERCIALIZACION SE SUGIERE CONFIRMAR DOCUMENTOS E HISTORIAL COMPLETO ANTE ENTIDADES DE CONTROL CORRESPONDIENTES, ESTRUCTURA DE CARROCERIA, MARCO FRONTAL, GUARDAPOLVOS METALICOS DELANTEROS,

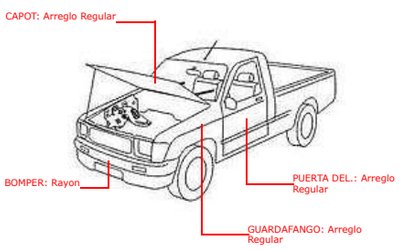
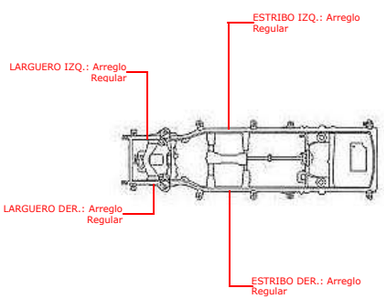
- CHASIS: REPARAR Y/O CAMBIAR ELEMENTOS
- SOLDADURA MAL APLICADA O NO APROPIADA: CORREGIR SOLDADURA APLICADA

Observaciones: VH PRESENTA 1 LLAVE CONTROL, 1 LLAVE STANDAR,LLANTA REPUESTO, GATO, LLAVE PERNOS, KIT DE CARRETERA, SUMIDOS Y RAYONES EN CONTORNO, A/C FUNCIONAL, MOTIVO DE RECHAZO; PRESENTA APLIACION DE SOLDADURA NO APROPIADA EN VIGAS DE CHASIS, AFECTA CONCEPTO DE ASEGURABILIDAD, , SOLDADURA MAL APLICADA O NO APROPIADA, DE ACUERDO A NUESTRO ANÁLISIS REALIZADO NO SE HALLARON INCONSISTENCIAS EN NUESTRAS BASES DE DATOS, SISTEMAS DE IDENTIFICACIÓN ORIGINALES A LA FECHA DE LA INSPECCIÓN, VEHÍCULO NO PASA PISTA POR LO TANTO DATOS NO SE VEN REFLEJADOS EN EL INFORME, PINTURA PRESENTA IMPUREZAS, PINTURA CON ACABADO PIEL NARANJA, PINTURA CON MARCAS DE LIJADO, SE SUGIERE VERIFICAR HISTORIAL ANTE LAS AUTORIDADES COMPETENTES, SE SUGIERE SOLICITAR EL CERTIFICADO DE TRADICIÓN PARA DESCARTAR, MULTAS, EMBARGOS Y OTROS, PARA EFECTOS DE ASEGURABILIDAD Y/O COMERCIALIZACION SE SUGIERE CONFIRMAR DOCUMENTOS E HISTORIAL COMPLETO ANTE ENTIDADES DE CONTROL CORRESPONDIENTES, CHASIS,

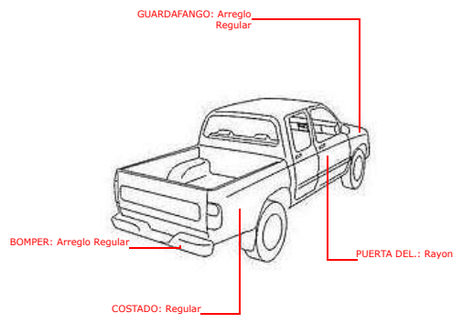
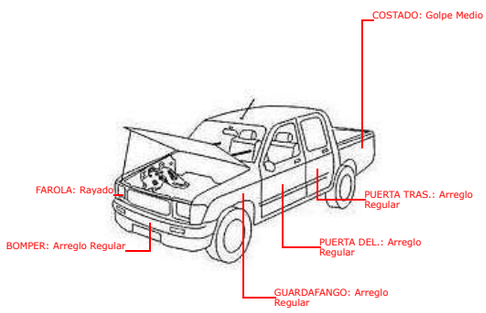
Observaciones: VH PRESENTA 2 LLAVES DE ENCENDIDO, LLANTA REPUESTO, GATO, LLAVE PERNOS, KIT DE CARRETERA , SUMIDOS Y RAYONES EN CONTORNO, NO PRESENTA TAPA SUPERIOR DE MOTOR, FILTRO DE AIRE CON REGULAR SUJECIÓN, SE EVIDENCIA INTERVENCIÓN EN RAMAL ELECTRICO, CAMBIO DE TANQUE ADBLUE Y PANORÁMICO DELANTERO, PROTECTORES INFERIORES DESMONTADOS, BASE DE FILTRO DE AIRE FISURADO, AISLANTE TERMICO CAPOT REGULAR, FOCOS OXIDACIÓN, PLATÓN PERFORADO, MOTIVO DE RECHAZO; VH INOPERATIVO, NO SE DIAGNOSTICA SISTEMA ELÉCTRICO Y MECÁNICO,, , DE ACUERDO A NUESTRO ANÁLISIS REALIZADO NO SE HALLARON INCONSISTENCIAS EN NUESTRAS BASES DE DATOS, SISTEMAS DE IDENTIFICACIÓN ORIGINALES A LA FECHA DE LA INSPECCIÓN, VEHÍCULO NO PASA PISTA POR LO TANTO DATOS NO SE VEN REFLEJADOS EN EL INFORME, PINTURA PRESENTA IMPUREZAS, PINTURA CON ACABADO PIEL NARANJA, PINTURA CON MARCAS DE LIJADO, PINTURA CUARTEADA, PINTURA CON PERDIDA DE BRILLO, SE SUGIERE VERIFICAR HISTORIAL ANTE LAS AUTORIDADES COMPETENTES, SE SUGIERE SOLICITAR EL CERTIFICADO DE TRADICIÓN PARA DESCARTAR, MULTAS, EMBARGOS Y OTROS, PARA EFECTOS DE ASEGURABILIDAD Y/O COMERCIALIZACION SE SUGIERE CONFIRMAR DOCUMENTOS E HISTORIAL COMPLETO ANTE ENTIDADES DE CONTROL CORRESPONDIENTES, LLANTAS, FUGA ACEITE MOTOR, VEHICULO INOPERATIVO,

- LLANTAS: REPARAR Y/O CAMBIAR ELEMENTOS
- VEHICULO INOPERATIVO: REPARAR Y/O CAMBIAR ELEMENTOS
- FUGA ACEITE MOTOR: CORREGIR FUGA

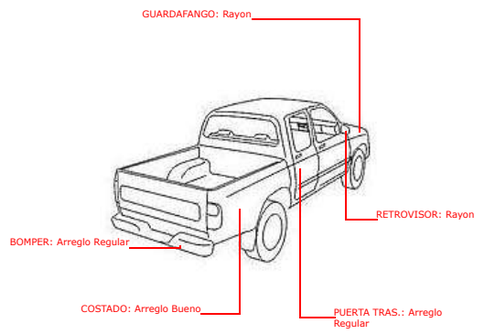
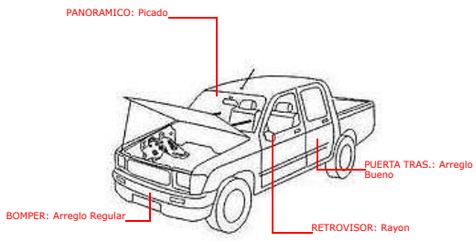
• CHASIS INMUNIZADO: REPARAR Y/O CAMBIAR ELEMENTOS

Observaciones: VH PRESENTA 1 LLAVE CONTROL DE ENCENDIDO, 1 LLAVE DE ESTÁNDAR FUNCIONALES, GATO,LLANTA REPUESTO,KIT DE CARRETERA, A/C FUNCIONAL. SUMIDOS Y RAYONES EN CONTORNO, PERFORACIONES EN PLATON POR ADAPTACIÓN DE BARRA ANTIVUELCO. APLICACION DE CAPA INMUNIZANTE EN PARTES BAJAS, FOCOS DE OXIDACIÓN,, , DE ACUERDO A NUESTRO ANÁLISIS REALIZADO NO SE HALLARON INCONSISTENCIAS EN NUESTRAS BASES DE DATOS, SISTEMAS DE IDENTIFICACIÓN ORIGINALES A LA FECHA DE LA INSPECCIÓN, VEHÍCULO NO PASA PISTA POR LO TANTO DATOS NO SE VEN REFLEJADOS EN EL INFORME, PINTURA PRESENTA IMPUREZAS, SE SUGIERE VERIFICAR HISTORIAL ANTE LAS AUTORIDADES COMPETENTES, SE SUGIERE SOLICITAR EL CERTIFICADO DE TRADICIÓN PARA DESCARTAR, MULTAS, EMBARGOS Y OTROS, PARA EFECTOS DE ASEGURABILIDAD Y/O COMERCIALIZACION SE SUGIERE CONFIRMAR DOCUMENTOS E HISTORIAL COMPLETO ANTE ENTIDADES DE CONTROL CORRESPONDIENTES, CHASIS INMUNIZADO,

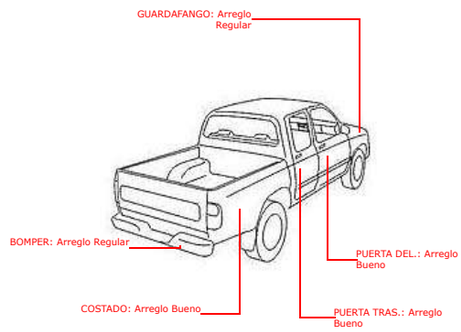
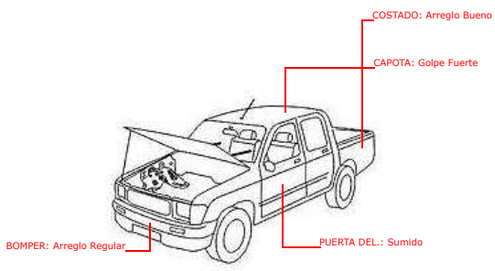
• ESTRUCTURA DE CARROCERIA: REPARAR Y/O CAMBIAR ELEMENTOS

Observaciones: VH PRESENTA 2 LLAVES FUNCIONALES, LLANTA REPUESTO, GATO, LLAVE PERNOS, KIT DE CARRETERA. SUMIDOS Y RAYONES EN CONTORNO, A/C FUNCIONAL, PLATÓN PERFORADO POR ADAPTACIÓN DE BARRA ANTIVUELCO, ALMA BOMPER TRASERO CON GOLPE MEDIO, MOTIVO DE RECHAZO; CAPOTA CON GOLPE FUERTE., , DE ACUERDO A NUESTRO ANÁLISIS REALIZADO NO SE HALLARON INCONSISTENCIAS EN NUESTRAS BASES DE DATOS, SISTEMAS DE IDENTIFICACIÓN ORIGINALES A LA FECHA DE LA INSPECCIÓN, VEHÍCULO NO PASA PISTA POR LO TANTO DATOS NO SE VEN REFLEJADOS EN EL INFORME, PINTURA PRESENTA IMPUREZAS, PINTURA CON ACABADO PIEL NARANJA, PINTURA CON MARCAS DE LIJADO, SE SUGIERE VERIFICAR HISTORIAL ANTE LAS AUTORIDADES COMPETENTES, SE SUGIERE SOLICITAR EL CERTIFICADO DE TRADICIÓN PARA DESCARTAR, MULTAS, EMBARGOS Y OTROS, PARA EFECTOS DE ASEGURABILIDAD Y/O COMERCIALIZACION SE SUGIERE CONFIRMAR DOCUMENTOS E HISTORIAL COMPLETO ANTE ENTIDADES DE CONTROL CORRESPONDIENTES, ESTRUCTURA DE CARROCERIA,

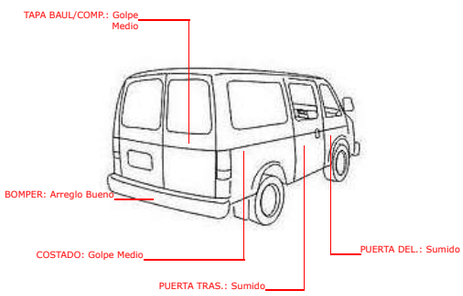
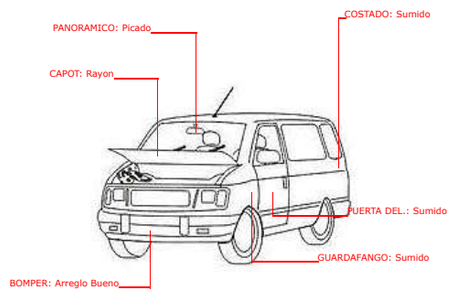
• LLANTAS: REPARAR Y/O CAMBIAR ELEMENTOS

Observaciones: VH PRESENTA TELEMETRIA, AIRE ACONDICIONADO FUNCIONAL, RAYAS EN CONTORNO, 1 LLAVE FUNCIONAL,GATO OK,PALANCA NO,LLAVE PERNOS OK,REPUESTO OK,KIT INCOMPLETO,EXTINTOR OK, CARGADOR OK. SE SUGIERE CAMBIO DE LLANTAS TRASERAS PARA EFECTOS DE ASEGURABILIDAD., , DE ACUERDO A NUESTRO ANÁLISIS REALIZADO NO SE HALLARON INCONSISTENCIAS EN NUESTRAS BASES DE DATOS, SISTEMAS DE IDENTIFICACIÓN ORIGINALES A LA FECHA DE LA INSPECCIÓN, PINTURA PRESENTA IMPUREZAS, PINTURA CON ACABADO PIEL NARANJA, SE SUGIERE VERIFICAR HISTORIAL ANTE LAS AUTORIDADES COMPETENTES, SE SUGIERE SOLICITAR EL CERTIFICADO DE TRADICIÓN PARA DESCARTAR, MULTAS, EMBARGOS Y OTROS, NO SE REALIZAN PRUEBAS A LA CAJA DE CAMBIOS AUTOMATICA O TRIPTRONICA, SE SUGIERE REALIZAR SU VERIFICACION EN TALLERES ESPECIALIZ, PARA EFECTOS DE ASEGURABILIDAD Y/O COMERCIALIZACION SE SUGIERE CONFIRMAR DOCUMENTOS E HISTORIAL COMPLETO ANTE ENTIDADES DE CONTROL CORRESPONDIENTES, LLANTAS,

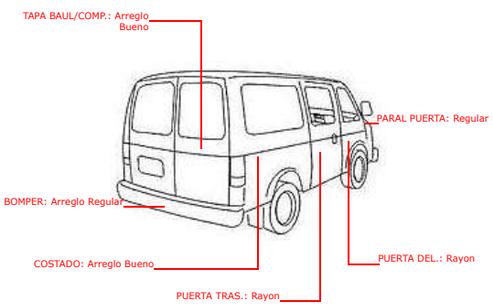
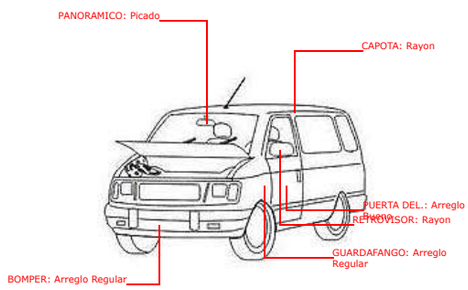
• PARALES EN GENERAL: REPARAR Y/O CAMBIAR ELEMENTOS

Observaciones: VH PRESENTA 2 LLAVES ESTÁNDAR, GATO, PALANCA, LLANTA REPUESTO, LLAVE DE PERNOS, KIT DE CARRETERA, A/C FUNCIONAL, SUMIDOS Y RAYONES EN CONTORNO. MOTIVO DE RECHAZO; PARAL CAPOTA PUERTA TRASERA DERECHA FISURADO., , DE ACUERDO A NUESTRO ANÁLISIS REALIZADO NO SE HALLARON INCONSISTENCIAS EN NUESTRAS BASES DE DATOS, SISTEMAS DE IDENTIFICACIÓN ORIGINALES A LA FECHA DE LA INSPECCIÓN, VEHÍCULO NO PASA PISTA POR LO TANTO DATOS NO SE VEN REFLEJADOS EN EL INFORME, PINTURA CON MARCAS DE LIJADO, SE SUGIERE VERIFICAR HISTORIAL ANTE LAS AUTORIDADES COMPETENTES, SE SUGIERE SOLICITAR EL CERTIFICADO DE TRADICIÓN PARA DESCARTAR, MULTAS, EMBARGOS Y OTROS, PARA EFECTOS DE ASEGURABILIDAD Y/O COMERCIALIZACION SE SUGIERE CONFIRMAR DOCUMENTOS E HISTORIAL COMPLETO ANTE ENTIDADES DE CONTROL CORRESPONDIENTES, PARALES EN GENERAL,

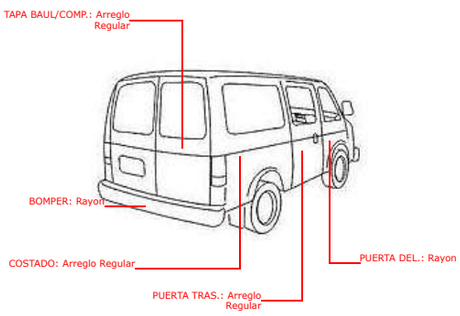
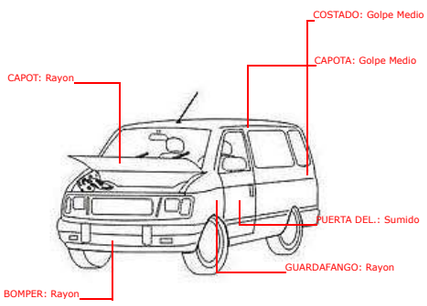
- ESTRUCTURA DE CARROCERIA: REPARAR Y/O CAMBIAR ELEMENTOS

Observaciones: VH PRESENTA 1 LLAVE CONTROL FUNCIONAL, 1 LLAVE SENCILLA, EQUIPO DE CARRETERA, GATO, LLANTA DE REPUESTO. PRESENTA PUERTA TRASERA DERECHA DESCOLGADA, NO PRESENTA SILLAS TRASERAS, TAPA GUANTERA INTERIOR, NO PRESENTA BOCEL PUERTA DELANTERA DERECHA. MOTIVO RECHAZO PRESENTA ESTRIBOS CON GOLPES FUERTES. AFECTA CONCEPTO DE ASEGURABILIDAD., , DE ACUERDO A NUESTRO ANÁLISIS REALIZADO NO SE HALLARON INCONSISTENCIAS EN NUESTRAS BASES DE DATOS, SISTEMAS DE IDENTIFICACIÓN ORIGINALES A LA FECHA DE LA INSPECCIÓN, PINTURA PRESENTA IMPUREZAS, PINTURA CON ACABADO PIEL NARANJA, SE SUGIERE VERIFICAR HISTORIAL ANTE LAS AUTORIDADES COMPETENTES, SE SUGIERE SOLICITAR EL CERTIFICADO DE TRADICIÓN PARA DESCARTAR, MULTAS, EMBARGOS Y OTROS, PARA EFECTOS DE ASEGURABILIDAD Y/O COMERCIALIZACION SE SUGIERE CONFIRMAR DOCUMENTOS E HISTORIAL COMPLETO ANTE ENTIDADES DE CONTROL CORRESPONDIENTES, ESTRUCTURA DE CARROCERIA,

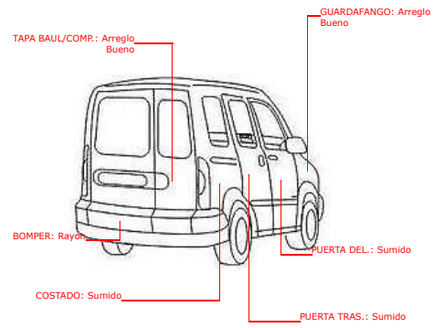
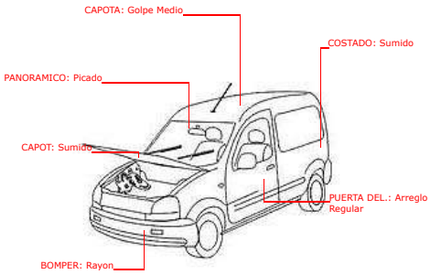
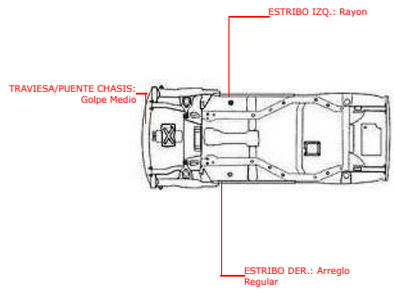
Observaciones: VH PRESENTA CAPOTA CON DEFORMACIONES ,COPA RINES RAYADAS, RAYAS Y SUMIDOS EN CONTORNO,TESTIGO MANTENIMIENTO ACTIVO,PROTECTORES INFERIORES LIMITAN INSPECCIÓN PARTE BAJA, ,AIRE ACONDICIONADO FUNCIONAL, LLANTAS TRASERAS PARA CAMBIO. MOTIVO DE RECHAZO; GOLPE MEDIO Y DEFORMACIÓN EN CONCENTRADOR DE ESFUERZO EN BASE INFERIOR DERECHA TRAVIESA. 1 LLAVE FUNCIONAL,GATO OK,PALANCA OK,LLAVE PERNOS OK,REPUESTO OK,KIT OK,EXTINTOR OK,CARGADOR OK., , VEHICULO PRESENTA DESGASTE ANORMAL DE LLANTAS, DE ACUERDO A NUESTRO ANÁLISIS REALIZADO NO SE HALLARON INCONSISTENCIAS EN NUESTRAS BASES DE DATOS, SISTEMAS DE IDENTIFICACIÓN ORIGINALES A LA FECHA DE LA INSPECCIÓN, PINTURA PRESENTA IMPUREZAS, PINTURA CON ACABADO PIEL NARANJA, SE SUGIERE VERIFICAR HISTORIAL ANTE LAS AUTORIDADES COMPETENTES, SEGURIDAD PASIVA AFECTADA RC, SE SUGIERE SOLICITAR EL CERTIFICADO DE TRADICIÓN PARA DESCARTAR, MULTAS, EMBARGOS Y OTROS, NO SE REALIZAN PRUEBAS A LA CAJA DE CAMBIOS AUTOMATICA O TRIPTRONICA, SE SUGIERE REALIZAR SU VERIFICACION EN TALLERES ESPECIALIZ, PARA EFECTOS DE ASEGURABILIDAD Y/O COMERCIALIZACION SE SUGIERE CONFIRMAR DOCUMENTOS E HISTORIAL COMPLETO ANTE ENTIDADES DE CONTROL CORRESPONDIENTES,

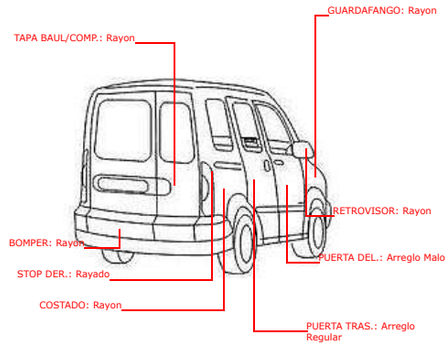
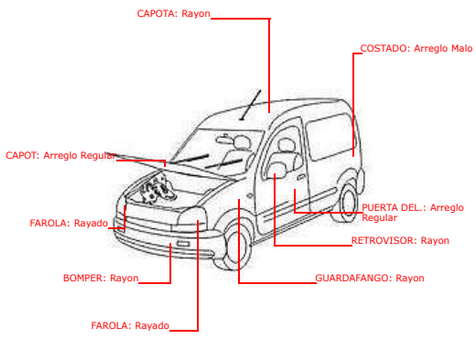
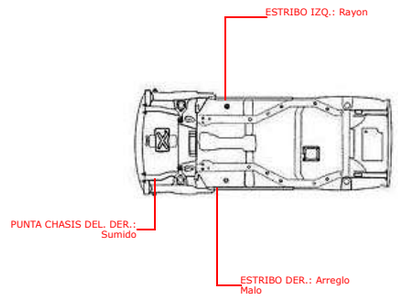
Observaciones: SEGURABILIDAD SUJETA A POLITICAS DE LA COMPAÑIA,PRESENTA RAYONES Y SUMIDOS EN CARROCERIA,APLICACION DE PINTURA EN PIEZAS SEÑALADAS CON ARREGLO,FAROLAS Y STOPS RAYONES LEVES, TECHO CON PERDIDA DE MATERIAL, FALTA COPA LLANTA TRASERA RH. MOTIVO DE RECHAZO ARREGLO MALO EN COSTADO LH, PUERTA DELANTERA Y ESTRIBO RH, CONCENTRADOR DE ESFUERZO PUNTA DELANTERA RH DEFORMADO 3 LLAVES 1 ENCENDIDO,GATO OK,PALANCA OK,LLAVE PERNOS OK,REPUESTO OK,KIT OK,EXTINTOR OK, CARGADOR OK., , DE ACUERDO A NUESTRO ANÁLISIS REALIZADO NO SE HALLARON INCONSISTENCIAS EN NUESTRAS BASES DE DATOS, SISTEMAS DE IDENTIFICACIÓN ORIGINALES A LA FECHA DE LA INSPECCIÓN, PINTURA PRESENTA IMPUREZAS, PINTURA CON ACABADO PIEL NARANJA, SE SUGIERE SOLICITAR EL CERTIFICADO DE TRADICIÓN PARA DESCARTAR, MULTAS, EMBARGOS Y OTROS, NO SE REALIZAN PRUEBAS A LA CAJA DE CAMBIOS AUTOMATICA O TRIPTRONICA, SE SUGIERE REALIZAR SU VERIFICACION EN TALLERES ESPECIALIZ, PARA EFECTOS DE ASEGURABILIDAD Y/O COMERCIALIZACION SE SUGIERE CONFIRMAR DOCUMENTOS E HISTORIAL COMPLETO ANTE ENTIDADES DE CONTROL CORRESPONDIENTES,

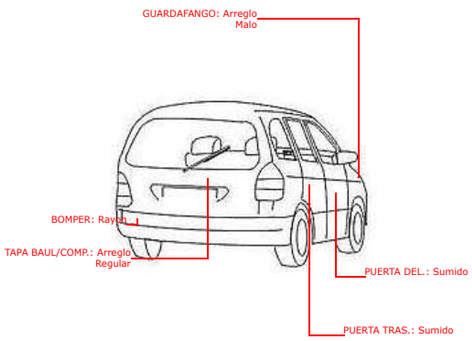
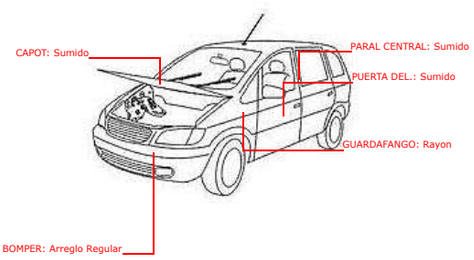
Observaciones: VH PRESENTA 2 LLAVES, GATO, LLAVE PERNOS, PALANCA, KIT DE CARRETERA COMPLETO, LLANTA DE REPUESTO. A/C FUNCIONAL. SUMIDOS Y RAYONES EN GENERAL, NUEVA APLICACIÓN DE PINTURA. LEVE PICADO EN PANORÁMICO DELANTERO. MANIPULACIÓN EN TORNILLERÍA DE PUERTA DELANTERA DERECHA. LIMITACIÓN VISTA INFERIOR POR PROTECTOR, PRESENTA APLICACIÓN DE INMUNIZANTE. MOTIVO DE RECHAZO: CORROSIÓN EN ESTRIBOS Y TREN TRASERO., , DE ACUERDO A NUESTRO ANÁLISIS REALIZADO NO SE HALLARON INCONSISTENCIAS EN NUESTRAS BASES DE DATOS, SISTEMAS DE IDENTIFICACIÓN ORIGINALES A LA FECHA DE LA INSPECCIÓN, PINTURA PRESENTA IMPUREZAS, PINTURA CON PERDIDA DE BRILLO, SE SUGIERE VERIFICAR HISTORIAL ANTE LAS AUTORIDADES COMPETENTES, SE SUGIERE SOLICITAR EL CERTIFICADO DE TRADICIÓN PARA DESCARTAR, MULTAS, EMBARGOS Y OTROS, NO SE REALIZAN PRUEBAS A LA CAJA DE CAMBIOS AUTOMATICA O TRIPTRONICA, SE SUGIERE REALIZAR SU VERIFICACION EN TALLERES ESPECIALIZ, PARA EFECTOS DE ASEGURABILIDAD Y/O COMERCIALIZACION SE SUGIERE CONFIRMAR DOCUMENTOS E HISTORIAL COMPLETO ANTE ENTIDADES DE CONTROL CORRESPONDIENTES, SUSPENSION, ESTRUCTURA DE CARROCERIA, CORROSION, CHASIS INMUNIZADO,

- CHASIS INMUNIZADO: REPARAR Y/O CAMBIAR ELEMENTOS
- CORROSION: REPARAR Y/O CAMBIAR ELEMENTOS
- ESTRUCTURA DE CARROCERIA: REPARAR Y/O CAMBIAR ELEMENTOS
- SUSPENSION: REPARAR Y/O CAMBIAR ELEMENTOS

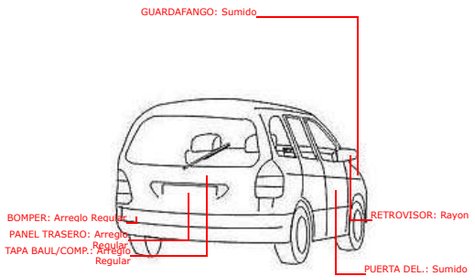
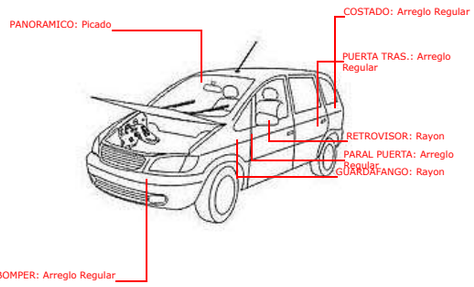
- CHASIS: REPARAR Y/O CAMBIAR ELEMENTOS
- PARALES EN GENERAL: REPARAR Y/O CAMBIAR ELEMENTOS
- ESTRUCTURA DE CARROCERIA: REPARAR Y/O CAMBIAR ELEMENTOS
- SOLDADURA MAL APLICADA O NO APROPIADA: CORREGIR SOLDADURA APLICADA
- PANEL TRASERO: REPARAR Y/O CAMBIAR ELEMENTOS
- PISO BAUL: REPARAR Y/O CAMBIAR ELEMENTOS

Observaciones: VH PRESENTA 1 LLAVE CONTROL 1 ESTÁNDAR FUNCIONALES, GATO, PALANCA, LLANTA REPUESTO, LLAVE DE PERNOS, KIT DE CARRETERA. A/C FUNCIONAL, SUMIDOS Y RAYONES EN CONTORNO, MOTIVO DE RECHAZO; PANEL TRASERO, PUNTA CHASIS TRASERA IZQUIERDA,PARAL IZQUIERDO COSTADO, PISO BAUL,MARCO COMPUERTA, PRESENTAN ARREGLO REGULAR, AFECTA CONCEPTO DE ASEGURABILIDAD., , SOLDADURA MAL APLICADA O NO APROPIADA, DE ACUERDO A NUESTRO ANÁLISIS REALIZADO NO SE HALLARON INCONSISTENCIAS EN NUESTRAS BASES DE DATOS, SISTEMAS DE IDENTIFICACIÓN ORIGINALES A LA FECHA DE LA INSPECCIÓN, VEHÍCULO NO PASA PISTA POR LO TANTO DATOS NO SE VEN REFLEJADOS EN EL INFORME, PINTURA PRESENTA IMPUREZAS, PINTURA CON PERDIDA DE BRILLO, SE SUGIERE VERIFICAR HISTORIAL ANTE LAS AUTORIDADES COMPETENTES, SE SUGIERE SOLICITAR EL CERTIFICADO DE TRADICIÓN PARA DESCARTAR, MULTAS, EMBARGOS Y OTROS, PARA EFECTOS DE ASEGURABILIDAD Y/O COMERCIALIZACION SE SUGIERE CONFIRMAR DOCUMENTOS E HISTORIAL COMPLETO ANTE ENTIDADES DE CONTROL CORRESPONDIENTES, ESTRUCTURA DE CARROCERIA, CHASIS, PARALES EN GENERAL, PANEL TRASERO, PISO BAUL,

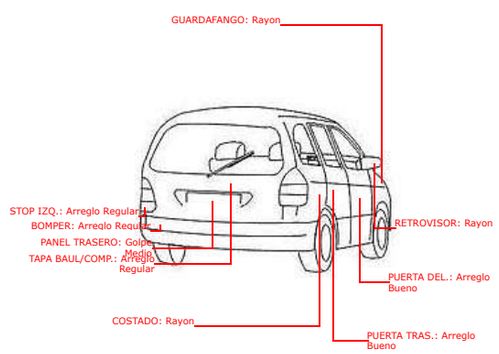
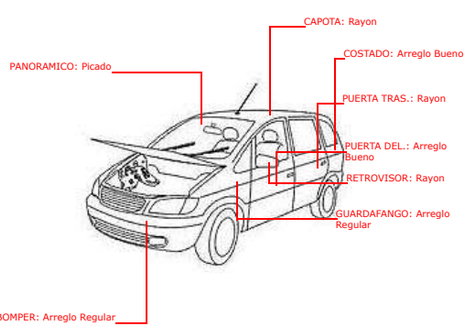
- PISO BAUL: REPARAR Y/O CAMBIAR ELEMENTOS
- CHASIS: REPARAR Y/O CAMBIAR ELEMENTOS
- PANEL TRASERO: REPARAR Y/O CAMBIAR ELEMENTOS

Observaciones: VH PRESENTA 2 CONTROLES DE ENCENDIDO FUNCIONALES, LLAVE DE PERNOS, LLANTA DE REPUESTO, GATO, PALANCAS, KIT DE CARRETERA, GANCHO DE TIRO. SUMIDO Y RAYONES EN CONTORNO.MOTIVO DE RECHAZO; PUNTA CHASIS TRASERA DERECHA CON GOLPE FUERTE , PANEL TRASERO GOLPE MEDIO,PISO BAUL ARREGLO REGULAR. ALMA BÓMPER CON GOLPE MEDIO., , DE ACUERDO A NUESTRO ANÁLISIS REALIZADO NO SE HALLARON INCONSISTENCIAS EN NUESTRAS BASES DE DATOS, SISTEMAS DE IDENTIFICACIÓN ORIGINALES A LA FECHA DE LA INSPECCIÓN, VEHÍCULO NO PASA PISTA POR LO TANTO DATOS NO SE VEN REFLEJADOS EN EL INFORME, PINTURA PRESENTA IMPUREZAS, PINTURA CON PERDIDA DE BRILLO, SE SUGIERE VERIFICAR HISTORIAL ANTE LAS AUTORIDADES COMPETENTES, SE SUGIERE SOLICITAR EL CERTIFICADO DE TRADICIÓN PARA DESCARTAR, MULTAS, EMBARGOS Y OTROS, PARA EFECTOS DE ASEGURABILIDAD Y/O COMERCIALIZACION SE SUGIERE CONFIRMAR DOCUMENTOS E HISTORIAL COMPLETO ANTE ENTIDADES DE CONTROL CORRESPONDIENTES, CHASIS, PANEL TRASERO, PISO BAUL,

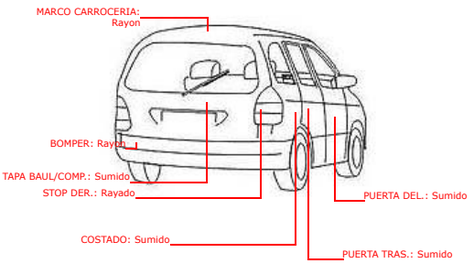
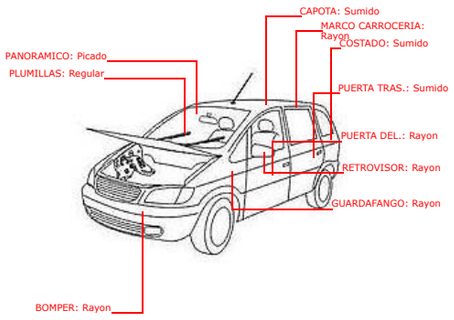
• CHASIS INMUNIZADO: REPARAR Y/O CAMBIAR ELEMENTOS

Observaciones: VH PRESENTA 2 CONTROLES/GATO/LLAVE PERNOS/KIT DE CARRETERA INCOMPLETO/LLANTA DE REPUESTO. A/C FUNCIONAL. LIMITACIÓN VISUAL POR APLICACIÓN DE MATERIAL INMUNIZANTE EN ELEMENTOS MECÁNICOS, ESTRUCTURALES. REFUERZO PISO IZQUI PRESENTA GOLPE MEDIO. BOCEL PUERTA TRASERA DERECHA CON CORTE. OXIDACIONES EN COMPONENTES DE SUSPENSIÓN. AMORTIGUADORES CAPOT EN MAL ESTADO. REALIZAR PRÓXIMOS MTTO PREVENTIVOS SEGÚN FICHA TÉCNICA DEL FABRICANTE., , DE ACUERDO A NUESTRO ANÁLISIS REALIZADO NO SE HALLARON INCONSISTENCIAS EN NUESTRAS BASES DE DATOS, SISTEMAS DE IDENTIFICACIÓN ORIGINALES A LA FECHA DE LA INSPECCIÓN, PINTURA CON PERDIDA DE BRILLO, SE SUGIERE VERIFICAR HISTORIAL ANTE LAS AUTORIDADES COMPETENTES, SE SUGIERE SOLICITAR EL CERTIFICADO DE TRADICIÓN PARA DESCARTAR, MULTAS, EMBARGOS Y OTROS, NO SE REALIZAN PRUEBAS A LA CAJA DE CAMBIOS AUTOMATICA O TRIPTRONICA, SE SUGIERE REALIZAR SU VERIFICACION EN TALLERES ESPECIALIZ, PARA EFECTOS DE ASEGURABILIDAD Y/O COMERCIALIZACION SE SUGIERE CONFIRMAR DOCUMENTOS E HISTORIAL COMPLETO ANTE ENTIDADES DE CONTROL CORRESPONDIENTES, CHASIS INMUNIZADO,

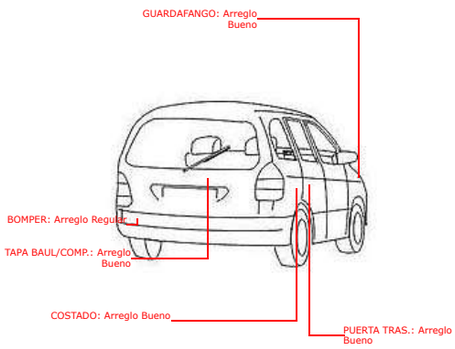
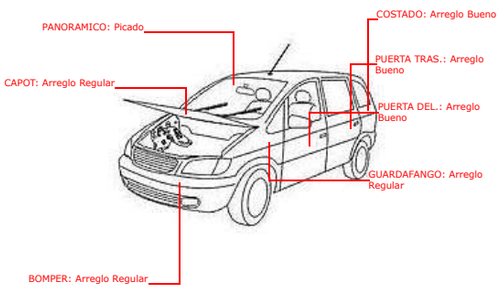
Observaciones: VH PRESENTA 2 CONTROLES DE ENCENDIDO FUNCIONALES,LLANTA DE REPUESTO,GATO Y PALANCA,LLAVE DE PERNOS,KIT DE CARRETERA COMPLETO,RAYONES Y SUMIDOS EN CONTORNO,TAPICERIA EN GENERAL SUCIA,PIEZAS PLÁSTICAS DEL INTERIOR RAYADAS,TORNILLERÍA DE CAPOT INTERVENIDA,BOMPER DELANTERO Y PUERTA DELANTERA DERECHA PRESENTAN LEVE DESCUADRE,PICADOS EN PANORÁMICO DELANTERO,LLANTAS APROXIMÁNDOSE A TOPE DE DESGASTE., , VEHICULO PRESENTA DESGASTE ANORMAL DE LLANTAS, DE ACUERDO A NUESTRO ANÁLISIS REALIZADO NO SE HALLARON INCONSISTENCIAS EN NUESTRAS BASES DE DATOS, PINTURA PRESENTA IMPUREZAS, PINTURA CON ACABADO PIEL NARANJA, PINTURA CON MARCAS DE LIJADO, SE SUGIERE VERIFICAR HISTORIAL ANTE LAS AUTORIDADES COMPETENTES, SE SUGIERE SOLICITAR EL CERTIFICADO DE TRADICIÓN PARA DESCARTAR, MULTAS, EMBARGOS Y OTROS, LLANTAS,

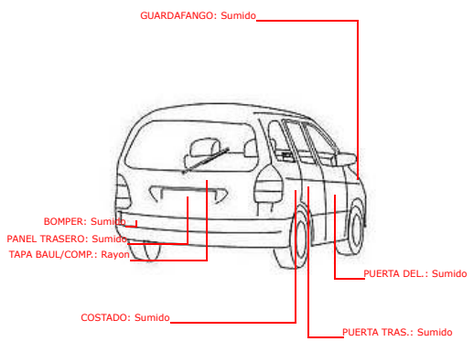
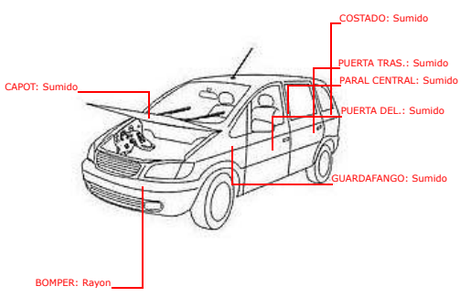
Observaciones: VH PRESENTA 2 CONTROLES DE ENCENDIDO/LLAVE PERNOS/GATO/KIT DE CARRETERA/PALANCA/LLANTA DE REPUESTO. A/C FUNCIONAL. SUMIDOS, RAYONES EN CONTORNO. BOMPER DELANTERO, TRASERO DESALINEADOS. LEVE PICADO EN PANORÁMICO DELANTERO. TAPIZADOS MANCHADOS. GATOS HIDRAULICO DE CAPOT DEFICIENTES. ALTO GRADO DE OXIDACIÓN CON FOCOS DE CORROSIÓN COMPONENTES DE SUSPENSIÓN, MECÁNICOS, LIMITACIÓN VISUAL POR PROTECTOR Y APLICACIÓN DE INMUNIZANTE. MOTIVO DE RECHAZO: PUENTE DE SUSPENSIÓN Y ESTRIBOS PRESENTAN CORROSIÓN., , VEHICULO PRESENTA DESGASTE ANORMAL DE LLANTAS, DE ACUERDO A NUESTRO ANÁLISIS REALIZADO NO SE HALLARON INCONSISTENCIAS EN NUESTRAS BASES DE DATOS, SISTEMAS DE IDENTIFICACIÓN ORIGINALES A LA FECHA DE LA INSPECCIÓN, PINTURA CON PERDIDA DE BRILLO, SE SUGIERE VERIFICAR HISTORIAL ANTE LAS AUTORIDADES COMPETENTES, SE SUGIERE SOLICITAR EL CERTIFICADO DE TRADICIÓN PARA DESCARTAR, MULTAS, EMBARGOS Y OTROS, NO SE REALIZAN PRUEBAS A LA CAJA DE CAMBIOS AUTOMATICA O TRIPTRONICA, SE SUGIERE REALIZAR SU VERIFICACION EN TALLERES ESPECIALIZ, PARA EFECTOS DE ASEGURABILIDAD Y/O COMERCIALIZACION SE SUGIERE CONFIRMAR DOCUMENTOS E HISTORIAL COMPLETO ANTE ENTIDADES DE CONTROL CORRESPONDIENTES, SUSPENSION, ESTRUCTURA DE CARROCERIA, CORROSION, CHASIS INMUNIZADO,

- CORROSION: REPARAR Y/O CAMBIAR ELEMENTOS
- ESTRUCTURA DE CARROCERIA: REPARAR Y/O CAMBIAR ELEMENTOS
- CHASIS INMUNIZADO: REPARAR Y/O CAMBIAR ELEMENTOS
- SUSPENSION: REPARAR Y/O CAMBIAR ELEMENTOS

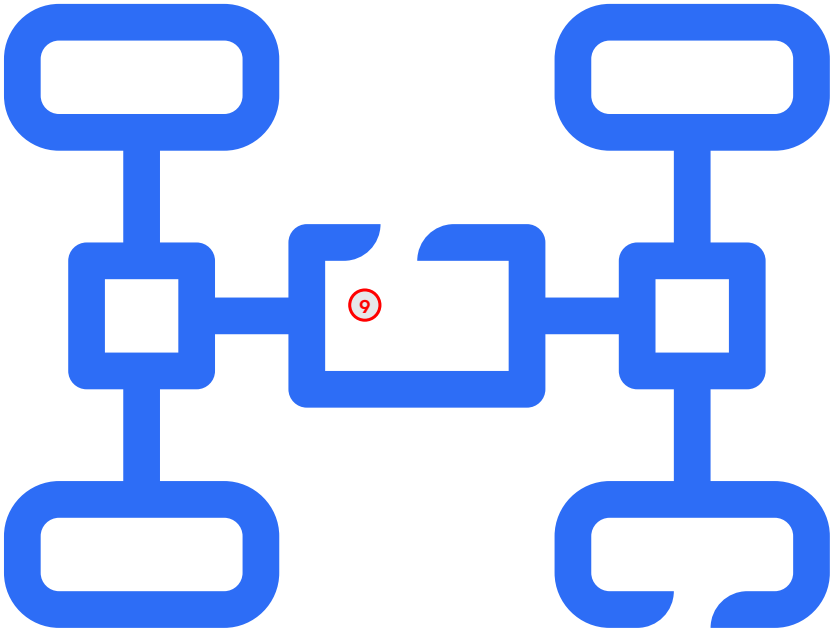
Detalle	Estado
ESTRIBO DERECHO	BUENO
ESTRIBO IZQUIERDO	BUENO
PISOS CARROCERIA	GOLPE LEVE
BASE CAJA DIRECCIÓN	BUENO
BASE TIJERA DERECHA	BUENO
BASE TIJERA IZQUIERDA	BUENO
TRAVIESA INFERIOR	BUENO
MARCO FRONTAL	BUENO
CARTER	BUENO
CUNA MOTOR	BUENO
DESFASE DIAGONALES CHASIS	NO TIENE

PARTE INFERIOR EMPANTANADA.

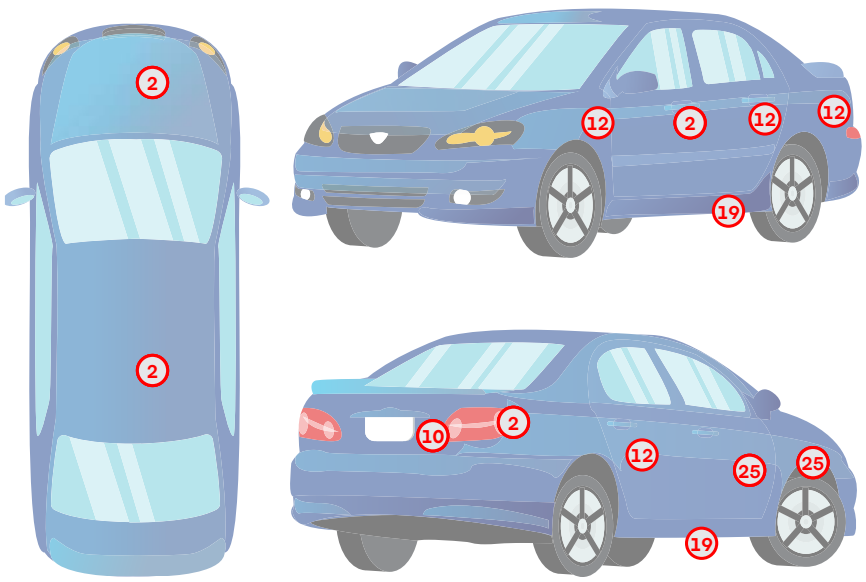
CARROCERÍA

Detalle	Estado
ANTENA	NO TIENE
BOCELES	NO TIENE
BOCELES BOCA LLANTAS	RAYADO
COCUYO DERECHO	TIENE
COCUYO IZQUIERDO	TIENE
ESPOILER DELANTERO	NO TIENE
LUZ MEDIA DERECHA	TIENE
LUZ MEDIA IZQUIERDA	TIENE
PLUMILLA TRASERA	BUENO
PLUMILLAS DELANTERAS	TIENE
PORTAEQUIPAJES	TIENE
RETROVISOR DERECHO	RAYADO
RETROVISOR IZQUIERDO	RAYADO
RINES	RAYADO
STOP ADICIONAL	TIENE
SUNROOF	NO TIENE
LUCES ALTAS	FUNCIONA
LUCES BAJAS	FUNCIONA
MOTOR ELÉCTRICO ESPEJO	FUNCIONA
MOTOR ELÉCTRICO ESPEJO	FUNCIONA
TECHO	TIENE
LUZ DRL DERECHA(LUZ DE	NO TIENE
LUZ DRL IZQUIERDA (LUZ DE	NO TIENE
LUZ INTERMITENTE FAROLA	FUNCIONA
LUZ INTERMITENTE FAROLA	FUNCIONA
INTERMITENTE LATERAL	TIENE
INTERMITENTE LATERAL	TIENE
AIRE ACONDICIONADO	BUENO
