CERTIFICADO

COLSERAUTO S.A.

FECHA:	19/10/2026	**PLACA:**	**JUU382**
ATENDIDO PARA:	Compañía de Seguros		
No.INSPECCION:	3753041160	**ROMBO:**	19
CENTRO DE INSPECCION:	SATELITE RENTING BARRANQUILLA		
ASEGURABLE:	NO

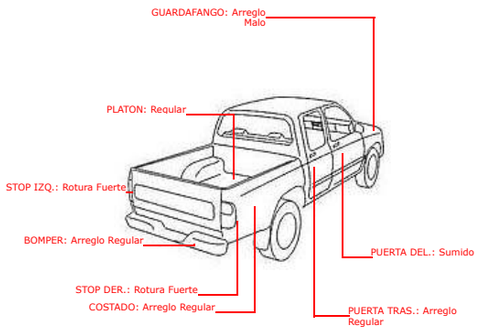
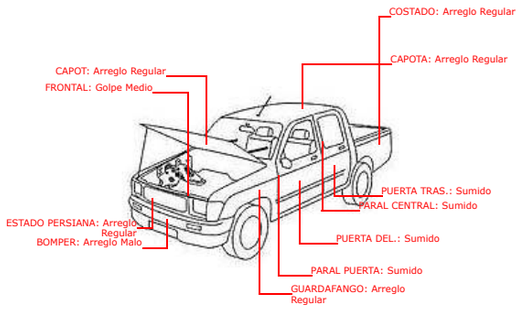
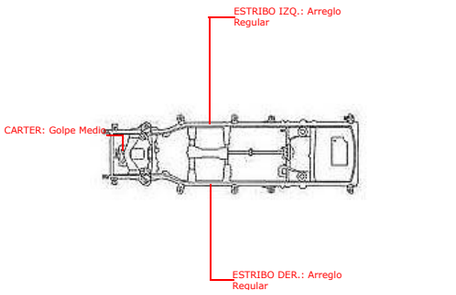
Observaciones: VH PRESENTA 2 LLAVES/LLAVE PERNOS/GATO/KIT DE CARRETERA INCOMPLETO/PALANCA/LLANTA DE REPUESTO. A/C FUNCIONAL. SUMIDOS, RAYONES EN CONTORNO. BOMPER DELANTERO, DESALINEADO. LEVE PICADO EN PANORÁMICO DELANTERO. TAPIZADOS MANCHADOS. ALTO GRADO OXIDACIÓN CON FOCOS DE CORROSIÓN EN ESTRUCTURA CHASIS, COMPONENTES DE SUSPENSIÓN, MECÁNICOS, LIMITACIÓN VISUAL POR APLICACIÓN DE INMUNIZANTE. MOTIVO DE RECHAZO: MARCO FRONTAL CON GOLPE, PLATÓN PRESENTA CORROSIÓN, CAJA DE IMPACTO DELANTERA CON GOLPE Y CORROSIÓN, MULTIPLES , , PRESENTA MALA APLICACION DE PINTURA, DE ACUERDO A NUESTRO ANÁLISIS REALIZADO NO SE HALLARON INCONSISTENCIAS EN NUESTRAS BASES DE DATOS, SISTEMAS DE IDENTIFICACIÓN ORIGINALES A LA FECHA DE LA INSPECCIÓN, PINTURA DE DIFERENTE TONALIDAD, PINTURA PRESENTA IMPUREZAS, PINTURA CON ACABADO PIEL NARANJA, PINTURA CON MARCAS DE LIJADO, PINTURA CON PERDIDA DE BRILLO, SE SUGIERE VERIFICAR HISTORIAL ANTE LAS AUTORIDADES COMPETENTES, SE SUGIERE SOLICITAR EL CERTIFICADO DE TRADICIÓN PARA DESCARTAR, MULTAS, EMBARGOS Y OTROS, PARA EFECTOS DE ASEGURABILIDAD Y/O COMERCIALIZACION SE SUGIERE CONFIRMAR DOCUMENTOS E HISTORIAL COMPLETO ANTE ENTIDADES DE CONTROL CORRESPONDIENTES, STOP TRASERO DERECHO, STOP TRASERO IZQUIERDO, ESTRUCTURA DE CARROCERIA, CORROSION, MARCO FRONTAL, CHASIS INMUNIZADO,

- STOP TRASERO DERECHO: REPARAR Y/O CAMBIAR ELEMENTOS
- STOP TRASERO IZQUIERDO: REPARAR Y/O CAMBIAR ELEMENTOS
- MARCO FRONTAL: REPARAR Y/O CAMBIAR ELEMENTOS
- ESTRUCTURA DE CARROCERIA: REPARAR Y/O CAMBIAR ELEMENTOS
- CHASIS INMUNIZADO: REPARAR Y/O CAMBIAR ELEMENTOS
- CORROSION: REPARAR Y/O CAMBIAR ELEMENTOS
