CERTIFICADO

FECHA:	10/06/2026	**PLACA:**	**LVV427**
ATENDIDO PARA:	Compañía de Seguros		
No.INSPECCION:	3752996790	**ROMBO:**	23
CENTRO DE INSPECCION:	SATELITE RENTING BARRANQUILLA		
ASEGURABLE:	Asegurable Con Condiciones

MARCA	FORD	**TIPO PINTURA**	Metalizada
CLASE	PICKUP DOBLE CA	**MODELO**	2023
TIPO	RANGER [5] [FL]	**CARROCERIA**	DOBLE CAB 4P
COLOR	BLANCO	**CILINDRAJE**	3198
COD. FASEC.	03021093	**COMBUSTIBLE**	DIESEL
No. MOTOR	SA2WPJ327440	**NACIONALIDAD**	ARG
No. CHASIS	8AFAR23Y0PJ327440	**TIPO CAJA**	TIPTRONICA
No. SERIAL	8AFAR23Y0PJ327440	**ORDEN**	2143756337
SERVICIO	PARTICULAR		
KILOMETRAJE	39881		
ENVIADO A	CARRERA 51 B # 76 – 30

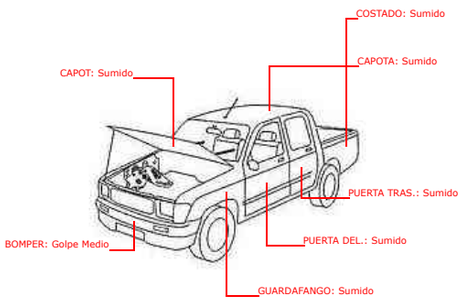
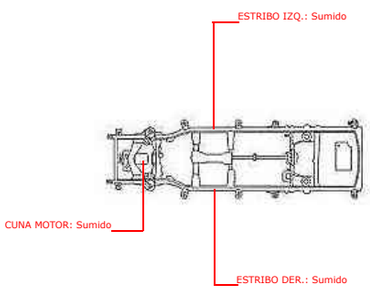
- LLANTAS: REPARAR Y/O CAMBIAR ELEMENTOS
- STOP TRASERO IZQUIERDO: REPARAR Y/O CAMBIAR ELEMENTOS

Observaciones: VH PRESENTA 1 LLAVE DE ENCENDIDO + 1 LLAVE INOPERATIVA/LLAVE PERNOS/GATO/KIT DE CARRETERA/PALANCA/LLANTA DE REPUESTO. A/C FUNCIONAL. SUMIDOS, RAYONES EN CONTORNO. PLATÓN PERFORADO POR ADAPTE DE BARRA ANTIVUELCO. TAPIZADO TECHO MACHADO. DESCUADRE EN BOMPER DELANTERO. ALTO GRADO DE OXIDACIÓN EN COMPONENTES DE SUSPENSIÓN, MECÁNICOS, LIMITACIÓN VISUAL POR PROTECTOR. CAMBIAR LLANTAS., , VEHICULO PRESENTA DESGASTE ANORMAL DE LLANTAS, DE ACUERDO A NUESTRO ANÁLISIS REALIZADO NO SE HALLARON INCONSISTENCIAS EN NUESTRAS BASES DE DATOS, SISTEMAS DE IDENTIFICACIÓN ORIGINALES A LA FECHA DE LA INSPECCIÓN, PINTURA PRESENTA IMPUREZAS, PINTURA CON ACABADO PIEL NARANJA, PINTURA CON MARCAS DE LIJADO, PINTURA CON PERDIDA DE BRILLO, SE SUGIERE VERIFICAR HISTORIAL ANTE LAS AUTORIDADES COMPETENTES, SE SUGIERE SOLICITAR EL CERTIFICADO DE TRADICIÓN PARA DESCARTAR, MULTAS, EMBARGOS Y OTROS, NO SE REALIZAN PRUEBAS A LA CAJA DE CAMBIOS AUTOMATICA O TRIPTRONICA, SE SUGIERE REALIZAR SU VERIFICACION EN TALLERES ESPECIALIZ, PARA EFECTOS DE ASEGURABILIDAD Y/O COMERCIALIZACION SE SUGIERE CONFIRMAR DOCUMENTOS E HISTORIAL COMPLETO ANTE ENTIDADES DE CONTROL CORRESPONDIENTES, LLANTAS, STOP TRASERO IZQUIERDO,

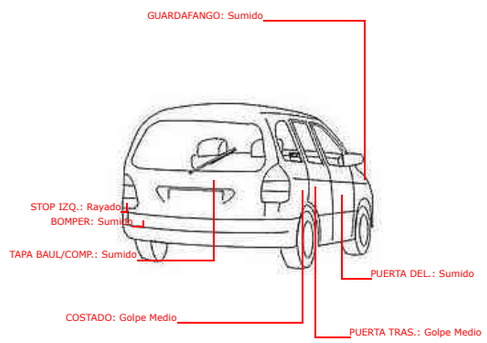
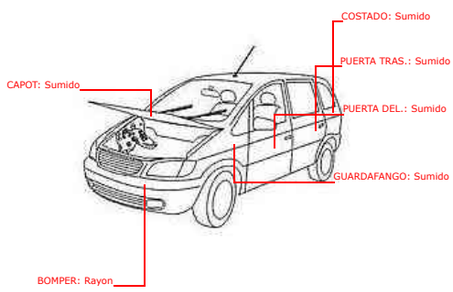
- LLANTAS: REPARAR Y/O CAMBIAR ELEMENTOS
- TESTIGO CHECK ENGINE: REPARAR Y/O CAMBIAR ELEMENTOS
- CHASIS INMUNIZADO: REPARAR Y/O CAMBIAR ELEMENTOS

Observaciones: VH PRESENTA 2 LLAVES/LLAVE PERNOS/GATO/KIT DE CARRETERA/PALANCA/LLANTA DE REPUESTO. A/C FUNCIONAL. SUMIDOS, RAYONES EN CONTORNO. GUARDAFANGO DERECHO DESCUADRADO. PANORÁMICO DELANTERO PICADO. TAPIZADO TECHO MANCHADO. COMPONENTES DE SUSPENSIÓN, MECÁNICOS Y PUNTAS DE CHASIS CON APLICACIÓN DE INMUNIZANTE. ALTO GRADO DE OXIDACIÓN, LIMITACIÓN VISUAL POR PROTECTOR. GUARDAPOLVOS DE AMORTIGUADORES DELANTEROS CON ROTURAS. CAMBIAR LLANTAS. TESTIGO DE CHECK-ENGINE EN ALERTA ENCENDIDA., , CONJUNTO DELANTERO DESCUADRADO, VEHICULO PRESENTA DESGASTE ANORMAL DE LLANTAS, DE ACUERDO A NUESTRO ANÁLISIS REALIZADO NO SE HALLARON INCONSISTENCIAS EN NUESTRAS BASES DE DATOS, SISTEMAS DE IDENTIFICACIÓN ORIGINALES A LA FECHA DE LA INSPECCIÓN, PINTURA CON PERDIDA DE BRILLO, SE SUGIERE VERIFICAR HISTORIAL ANTE LAS AUTORIDADES COMPETENTES, SE SUGIERE SOLICITAR EL CERTIFICADO DE TRADICIÓN PARA DESCARTAR, MULTAS, EMBARGOS Y OTROS, NO SE REALIZAN PRUEBAS A LA CAJA DE CAMBIOS AUTOMATICA O TRIPTRONICA, SE SUGIERE REALIZAR SU VERIFICACION EN TALLERES ESPECIALIZ, PARA EFECTOS DE ASEGURABILIDAD Y/O COMERCIALIZACION SE SUGIERE CONFIRMAR DOCUMENTOS E HISTORIAL COMPLETO ANTE ENTIDADES DE CONTROL CORRESPONDIENTES, LLANTAS, TESTIGO CHECK ENGINE, CHASIS INMUNIZADO,

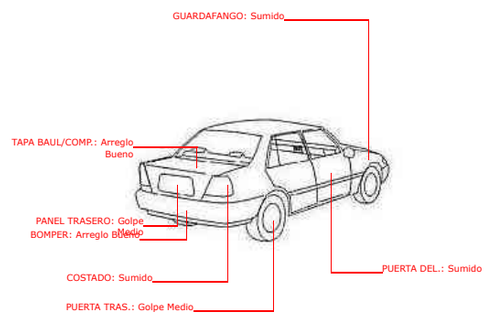
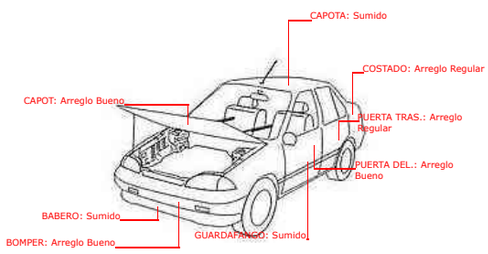
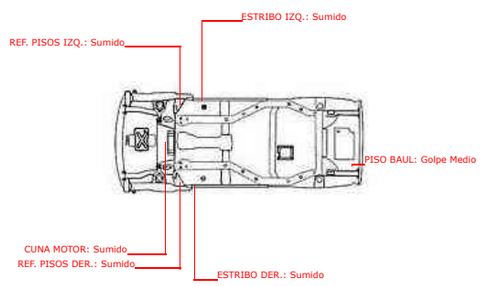
Observaciones: OPERATIVO SI,KIT CARRETERA INCOMPLETO,2 LLAVES (1 ESTANDAR Y 1 CONTROL),LLANTA REPUESTO BUENA,EXTINTOR VIGENTE/ GOLPE MEDIO EN PANEL TRASERO Y PISO BAUL. DESGRAFE ENTRE PESTAÑA DE PUNTA CHASIS Y PANEL TRASERO. GOLPE FUERTE ARMA BOMPER TRASERO. COPAS RINES RAYADAS. GOLPE PLACA VH. REVISAR FUNCION DE ELEVAVIDRIOS. SIN PROTECTOR INFERIOR IZQ. LEVE PICADO PANORAMICO. SE INSPECCIONA SUCIO. RAYON FUERTE BOMPER. HUMEDAD BARRA DIRECCION. RAYONES Y SUMIDOS (CONTORNO VH)., , DE ACUERDO A NUESTRO ANÁLISIS REALIZADO NO SE HALLARON INCONSISTENCIAS EN NUESTRAS BASES DE DATOS, SISTEMAS DE IDENTIFICACIÓN ORIGINALES A LA FECHA DE LA INSPECCIÓN, PINTURA PRESENTA IMPUREZAS, SE SUGIERE SOLICITAR EL CERTIFICADO DE TRADICIÓN PARA DESCARTAR, MULTAS, EMBARGOS Y OTROS, PARA EFECTOS DE ASEGURABILIDAD Y/O COMERCIALIZACION SE SUGIERE CONFIRMAR DOCUMENTOS E HISTORIAL COMPLETO ANTE ENTIDADES DE CONTROL CORRESPONDIENTES, DIRECCION, PANEL TRASERO, PISO BAUL,

- DIRECCION: REPARAR Y/O CAMBIAR ELEMENTOS
- PANEL TRASERO: REPARAR Y/O CAMBIAR ELEMENTOS
- PISO BAUL: REPARAR Y/O CAMBIAR ELEMENTOS

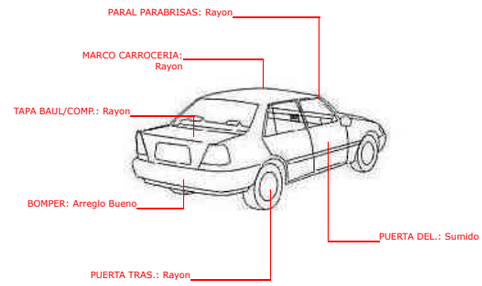
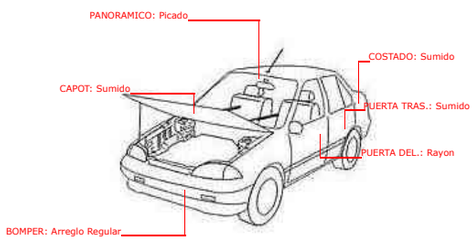
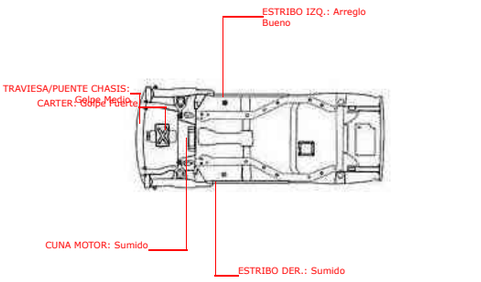
- CHASIS: REPARAR Y/O CAMBIAR ELEMENTOS
- AFECTACION TRAVIESA INFERIOR CHASIS: REPARAR Y/O CAMBIAR ELEMENTOS

Observaciones: RAYONES Y SUMIDOS MÚLTIPLES EN LATONERIA, A/C OPERATIVO, FOCOS DE OXIDACIÓN EN PARTES BAJAS. MOTIVO DE RECHAZO; GOLPE MEDIO EN TRAVIESA INFERIOR CHASIS. 2 LLAVES FUNCIONALES,GATO OK,PALANCA NO,LLAVE PERNOS OK,REPUESTO OK,KIT OK,EXTINTOR OK, , DE ACUERDO A NUESTRO ANÁLISIS REALIZADO NO SE HALLARON INCONSISTENCIAS EN NUESTRAS BASES DE DATOS, SISTEMAS DE IDENTIFICACIÓN ORIGINALES A LA FECHA DE LA INSPECCIÓN, PINTURA PRESENTA IMPUREZAS, PINTURA CON ACABADO PIEL NARANJA, SE SUGIERE VERIFICAR HISTORIAL ANTE LAS AUTORIDADES COMPETENTES, SE SUGIERE SOLICITAR EL CERTIFICADO DE TRADICIÓN PARA DESCARTAR, MULTAS, EMBARGOS Y OTROS, NO SE REALIZAN PRUEBAS A LA CAJA DE CAMBIOS AUTOMATICA O TRIPTRONICA, SE SUGIERE REALIZAR SU VERIFICACION EN TALLERES ESPECIALIZ, PARA EFECTOS DE ASEGURABILIDAD Y/O COMERCIALIZACION SE SUGIERE CONFIRMAR DOCUMENTOS E HISTORIAL COMPLETO ANTE ENTIDADES DE CONTROL CORRESPONDIENTES, CHASIS, AFECTACION TRAVIESA INFERIOR CHASIS,

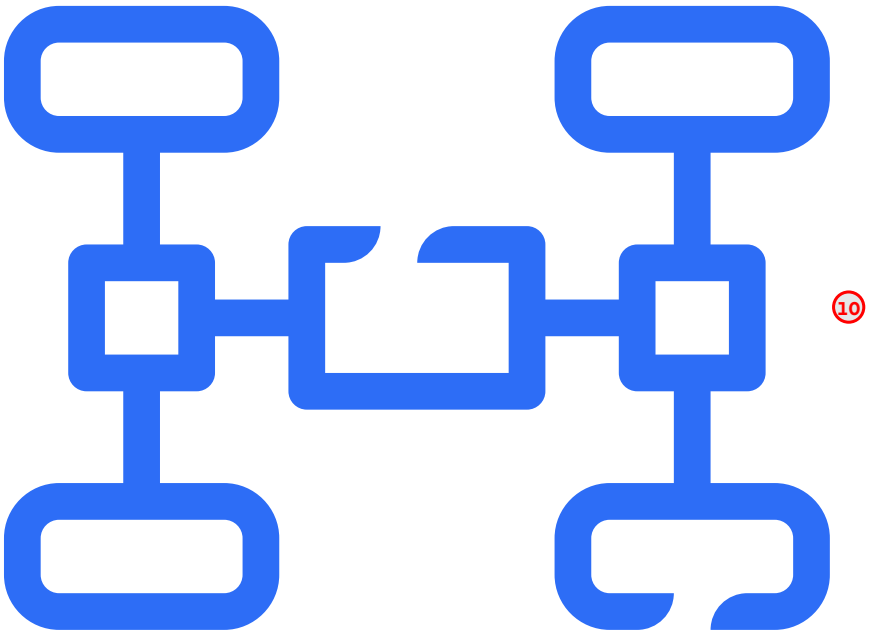
CHASIS

PROTECTOR INFERIOR ROTO

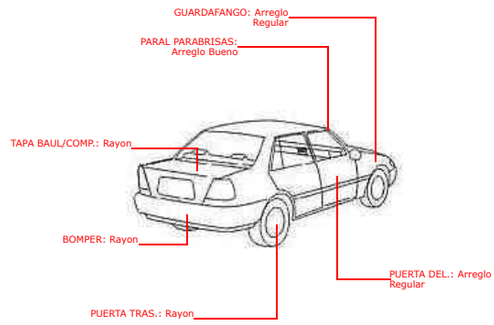
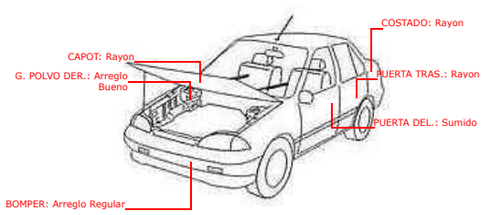
• ESTRUCTURA DE CARROCERIA: REPARAR Y/O CAMBIAR ELEMENTOS

Observaciones: VH PRESENTA 1 LLAVE CONTROL FUNCIONAL, 1 LLAVE ESTÁNDAR, EQUIPO DE CARRETERA, LLAVE DE PERNOS, GATO, LLANTA DE REPUESTO.SUMIDOS Y RAYONES.SE LIMITA INSPECCIÓN PARTE BAJA POR PROTECTORES. MOTIVO RECHAZO: ESTRIBO DERECHO CON GOLPE Y ARREGLO, AFECTA CONCEPTO ASEGURABILIDAD., , PRESENTA MALA APLICACION DE PINTURA, DE ACUERDO A NUESTRO ANÁLISIS REALIZADO NO SE HALLARON INCONSISTENCIAS EN NUESTRAS BASES DE DATOS, SISTEMAS DE IDENTIFICACIÓN ORIGINALES A LA FECHA DE LA INSPECCIÓN, PINTURA PRESENTA IMPUREZAS, SE SUGIERE VERIFICAR HISTORIAL ANTE LAS AUTORIDADES COMPETENTES, SE SUGIERE SOLICITAR EL CERTIFICADO DE TRADICIÓN PARA DESCARTAR, MULTAS, EMBARGOS Y OTROS, PARA EFECTOS DE ASEGURABILIDAD Y/O COMERCIALIZACION SE SUGIERE CONFIRMAR DOCUMENTOS E HISTORIAL COMPLETO ANTE ENTIDADES DE CONTROL CORRESPONDIENTES, ESTRUCTURA DE CARROCERIA,

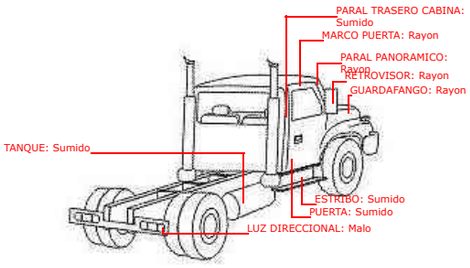
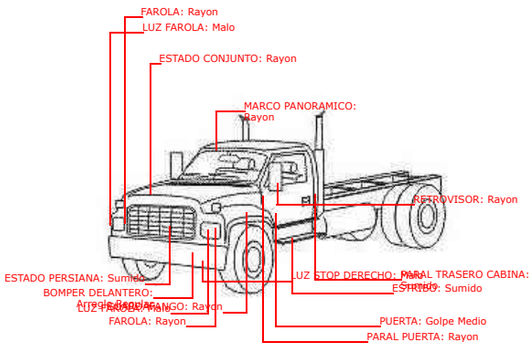
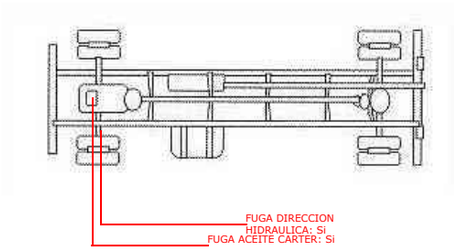
Observaciones: VH PRESENTA CARROCERIA TIPO BOTELLERO SIN PANEL LATERALES. 2 LLAVES/GATO/LLAVE PERNOS, KIT DE CARRETERA, LLANTA DE REPUESTO. NO PRESENTA RADIO. MOTIVO DE RECHAZO; VH INOPERATIVO, NO SE VERIFICA SISTEMA ELÉCTRICO, MECÁNICO, CONSOLA CENTRAL Y COMPONENTES EN MAL ESTADO. TALCO CUADRO DE INSTRUMENTOS REGULAR, FAROLAS OPACAS. SEGURIDAD ACTIVA AFECTADA, STOP CON ROTURAS FUERTES, SEGURIDAD PASIVA AFECTADA, PISO DE CABINA CON MALA REPARACIÓN. AFECTAN ASEGURABILIDAD., , NO SE TOMA IMPRONTAS MOTOR POR DIFICIL ACCESO, DE ACUERDO A NUESTRO ANÁLISIS REALIZADO NO SE HALLARON INCONSISTENCIAS EN NUESTRAS BASES DE DATOS, PINTURA CON MARCAS DE LIJADO, PINTURA CON PERDIDA DE BRILLO, SE SUGIERE VERIFICAR HISTORIAL ANTE LAS AUTORIDADES COMPETENTES, SEGURIDAD PASIVA AFECTADA RC, SE SUGIERE SOLICITAR EL CERTIFICADO DE TRADICIÓN PARA DESCARTAR, MULTAS, EMBARGOS Y OTROS, NUMERO DE SERIE ORIGINAL, NUMERO DE CHASIS ORIGINAL, PARA EFECTOS DE ASEGURABILIDAD Y/O COMERCIALIZACION SE SUGIERE CONFIRMAR DOCUMENTOS E HISTORIAL COMPLETO ANTE ENTIDADES DE CONTROL CORRESPONDIENTES,

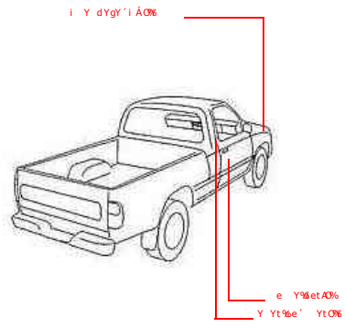
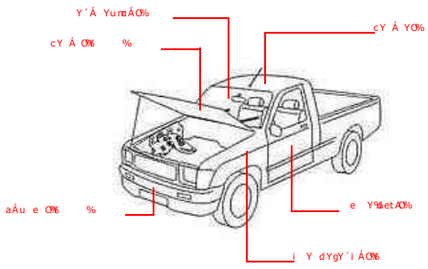
- SOLDADURA MAL APLICADA O NO APROPIADA: CORREGIR SOLDADURA APLICADA
- PARALES EN GENERAL: REPARAR Y/O CAMBIAR ELEMENTOS
- FUGA ACEITE MOTOR: CORREGIR FUGA

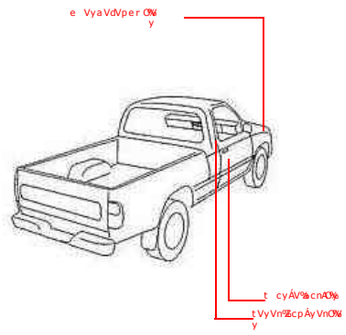
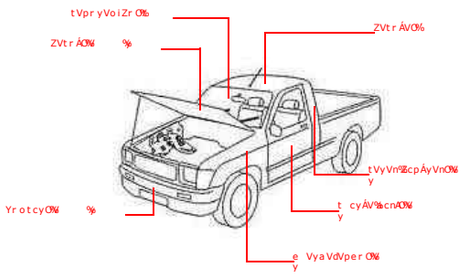
- PARALES EN GENERAL: REPARAR Y/O CAMBIAR ELEMENTOS
- FUGA ACEITE MOTOR: CORREGIR FUGA
- ESTRUCTURA DE CARROCERIA: REPARAR Y/O CAMBIAR ELEMENTOS
- AFECTACION TRAVIESA INFERIOR CHASIS: REPARAR Y/O CAMBIAR ELEMENTOS

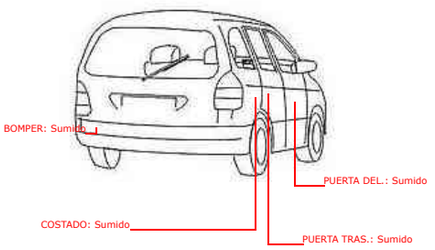
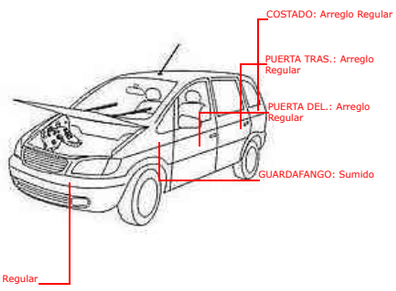
• CHASIS INMUNIZADO: REPARAR Y/O CAMBIAR ELEMENTOS

Observaciones: VH PRESENTA 2 CONTROLES DE ENCENDIDO/LLAVE PERNOS/GATO/KIT DE CARRETERA/PALANCA/LLANTA DE REPUESTO. A/C FUNCIONAL. SUMIDOS, RAYONES EN CONTORNO. BOMPER DELANTERO, TRASERO DESALINEADOS. TAPIZADO TECHO MANCHADO. LEVE PICADO EN PANORÁMICO DELANTERO. OXIDACIONES EN COMPONENTES DE SUSPENSIÓN, MECÁNICOS, LIMITACIÓN VISUAL POR PROTECTOR, APLICACIÓN DE TRATAMIENTO INMUNIZANTE. SUSTITUCIÓN DE VIDRIOS LATERALES EN PUERTAS., , DE ACUERDO A NUESTRO ANÁLISIS REALIZADO NO SE HALLARON INCONSISTENCIAS EN NUESTRAS BASES DE DATOS, SISTEMAS DE IDENTIFICACIÓN ORIGINALES A LA FECHA DE LA INSPECCIÓN, PINTURA PRESENTA IMPUREZAS, PINTURA CON ACABADO PIEL NARANJA, PINTURA CON MARCAS DE LIJADO, PINTURA CON PERDIDA DE BRILLO, SE SUGIERE VERIFICAR HISTORIAL ANTE LAS AUTORIDADES COMPETENTES, SE SUGIERE SOLICITAR EL CERTIFICADO DE TRADICIÓN PARA DESCARTAR, MULTAS, EMBARGOS Y OTROS, NO SE REALIZAN PRUEBAS A LA CAJA DE CAMBIOS AUTOMATICA O TRIPTRONICA, SE SUGIERE REALIZAR SU VERIFICACION EN TALLERES ESPECIALIZ, PARA EFECTOS DE ASEGURABILIDAD Y/O COMERCIALIZACION SE SUGIERE CONFIRMAR DOCUMENTOS E HISTORIAL COMPLETO ANTE ENTIDADES DE CONTROL CORRESPONDIENTES, CHASIS INMUNIZADO,

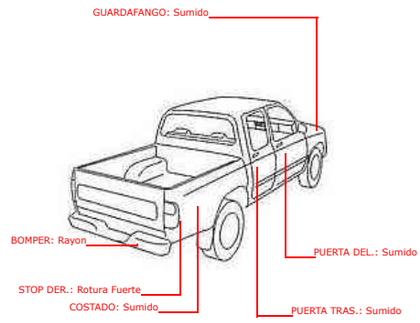
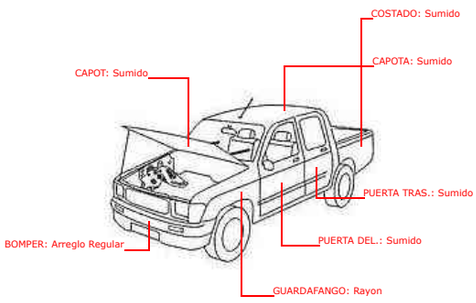
- STOP TRASERO DERECHO: REPARAR Y/O CAMBIAR ELEMENTOS
- LLANTAS: REPARAR Y/O CAMBIAR ELEMENTOS
- SUSPENSION: REPARAR Y/O CAMBIAR ELEMENTOS
- FRENOS: REPARAR Y/O CAMBIAR ELEMENTOS

Observaciones: VH PRESENTA 2 LLAVES/LLAVE PERNOS/GATO/KIT DE CARRETERA/PALANCA/LLANTA DE REPUESTO. A/C FUNCIONAL. SUMIDOS, RAYONES EN CONTORNO, DESCUADRE EN BOMPER DELANTERO, TRASERO. LEVE PICADO EN PANORÁMICO DELANTERO. TAPIZADO DE ASIENTOS MANCHADOS. ALTO GRADO DE OXIDACIÓN CON INICIO DE CORROSIÓN EN COMPONENTES DE SUSPENSIÓN, MECÁNICOS, LIMITACIÓN VISUAL POR PROTECTOR. CAMBIAR LLANTAS. AMORTIGUADORES TRASEROS, SISTEMA DE FRENOS CON FOCOS DE CORROSIÓN., , VEHICULO PRESENTA DESGASTE ANORMAL DE LLANTAS, DE ACUERDO A NUESTRO ANÁLISIS REALIZADO NO SE HALLARON INCONSISTENCIAS EN NUESTRAS BASES DE DATOS, SISTEMAS DE IDENTIFICACIÓN ORIGINALES A LA FECHA DE LA INSPECCIÓN, PINTURA DE DIFERENTE TONALIDAD, PINTURA PRESENTA IMPUREZAS, PINTURA CON ACABADO PIEL NARANJA, PINTURA CON MARCAS DE LIJADO, PINTURA CON PERDIDA DE BRILLO, SE SUGIERE VERIFICAR HISTORIAL ANTE LAS AUTORIDADES COMPETENTES, SE SUGIERE SOLICITAR EL CERTIFICADO DE TRADICIÓN PARA DESCARTAR, MULTAS, EMBARGOS Y OTROS, PARA EFECTOS DE ASEGURABILIDAD Y/O COMERCIALIZACION SE SUGIERE CONFIRMAR DOCUMENTOS E HISTORIAL COMPLETO ANTE ENTIDADES DE CONTROL CORRESPONDIENTES, FRENOS, SUSPENSION, LLANTAS, STOP TRASERO DERECHO,

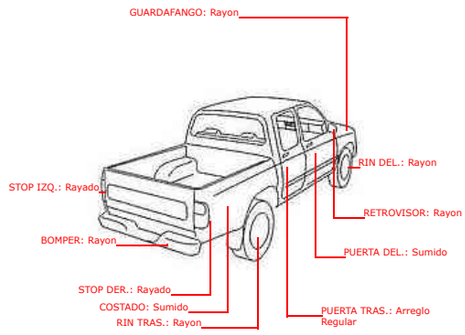
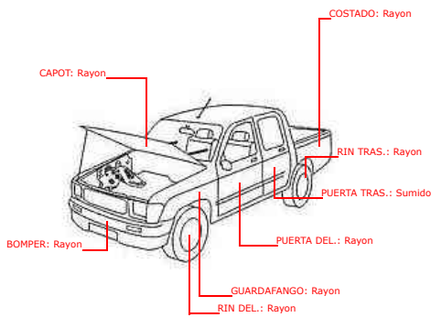
• CHASIS INMUNIZADO: REPARAR Y/O CAMBIAR ELEMENTOS

Observaciones: VEHÍCULO PRESENTA 2 LLAVES CONTROL, KIT DE CARRETERA INCOMPLETO, GATO, PALANCA, LLAVE PERNO, LLANTA DE REPUESTO OK. SE EVIDENCIA SUSTITUCIÓN DE VIDRIO PANORÁMICO DELANTERO. SUJETADOR VARILLA MEDIDOR DE ACEITE REGULAR, APLICACIÓN DE INMUNIZANTE EN COMPONENTES MECÁNICOS Y ESTRUCTURALES. ALTO GRADO DE OXIDACIÓN EN PARTES BAJAS., , DE ACUERDO A NUESTRO ANÁLISIS REALIZADO NO SE HALLARON INCONSISTENCIAS EN NUESTRAS BASES DE DATOS, SISTEMAS DE IDENTIFICACIÓN ORIGINALES A LA FECHA DE LA INSPECCIÓN, PINTURA PRESENTA IMPUREZAS, PINTURA CON PERDIDA DE BRILLO, SE SUGIERE VERIFICAR HISTORIAL ANTE LAS AUTORIDADES COMPETENTES, SE SUGIERE SOLICITAR EL CERTIFICADO DE TRADICIÓN PARA DESCARTAR, MULTAS, EMBARGOS Y OTROS, PARA EFECTOS DE ASEGURABILIDAD Y/O COMERCIALIZACION SE SUGIERE CONFIRMAR DOCUMENTOS E HISTORIAL COMPLETO ANTE ENTIDADES DE CONTROL CORRESPONDIENTES, CHASIS INMUNIZADO,

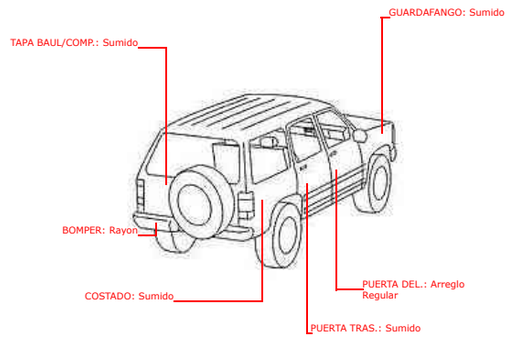
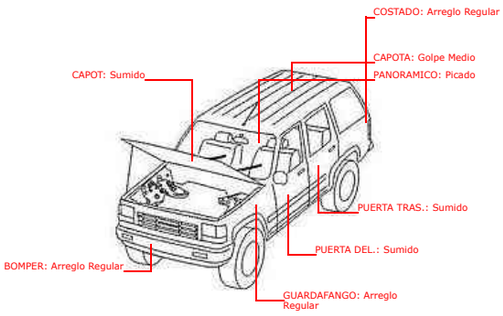
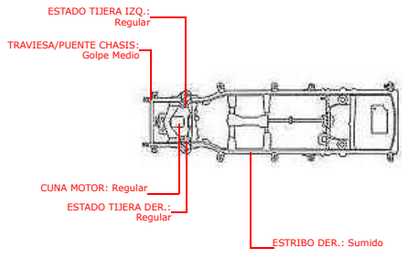
- CORROSION: REPARAR Y/O CAMBIAR ELEMENTOS
- ESTRUCTURA DE CARROCERIA: REPARAR Y/O CAMBIAR ELEMENTOS
- CHASIS: REPARAR Y/O CAMBIAR ELEMENTOS
- SUSPENSION: REPARAR Y/O CAMBIAR ELEMENTOS

Observaciones: VH PRESENTA 1 CONTROL DE ENCENDIDO/GATO/PALANCA/LLAVE PERNOS/KIT DE CARRETERA/LLANTA DE REPUESTO. A/C FUNCIONAL. 2 AUDIFONOS BLUETOOTH, DESGASTE EN TIMÓN, FALTA TAPA WIPER. FUGA DE ACEITE AMORTIGUADOR DELANTERO IZQUIERDO. CHASIS CON PÉRDIDA DE RECUBRIMIENTO DE PINTURA. MOTIVO DE RECHAZO; (CORROSIÓN EN CHASIS, PUENTE DE SUSPENSIÓN, CUNA DE MOTOR, TIJERAS), (TRAVIESA/PUENTE DE CHASIS CON GOLPE)., NÚMERO DE CHASIS REGRABADO AUTORIZADO EN LICENCIA , DE ACUERDO A NUESTRO ANÁLISIS REALIZADO NO SE HALLARON INCONSISTENCIAS EN NUESTRAS BASES DE DATOS, PINTURA PRESENTA IMPUREZAS, PINTURA CON ACABADO PIEL NARANJA, PINTURA CON MARCAS DE LIJADO, PINTURA CON PERDIDA DE BRILLO, SE SUGIERE VERIFICAR HISTORIAL ANTE LAS AUTORIDADES COMPETENTES, SE SUGIERE SOLICITAR EL CERTIFICADO DE TRADICIÓN PARA DESCARTAR, MULTAS, EMBARGOS Y OTROS, NUMERO DE MOTOR ORIGINAL, NUMERO DE SERIE ORIGINAL, NO SE REALIZAN PRUEBAS A LA CAJA DE CAMBIOS AUTOMATICA O TRIPTRONICA, SE SUGIERE REALIZAR SU VERIFICACION EN TALLERES ESPECIALIZ, PARA EFECTOS DE ASEGURABILIDAD Y/O COMERCIALIZACION SE SUGIERE CONFIRMAR DOCUMENTOS E HISTORIAL COMPLETO ANTE ENTIDADES DE CONTROL CORRESPONDIENTES, SUSPENSION, ESTRUCTURA DE CARROCERIA, CHASIS, CORROSION,

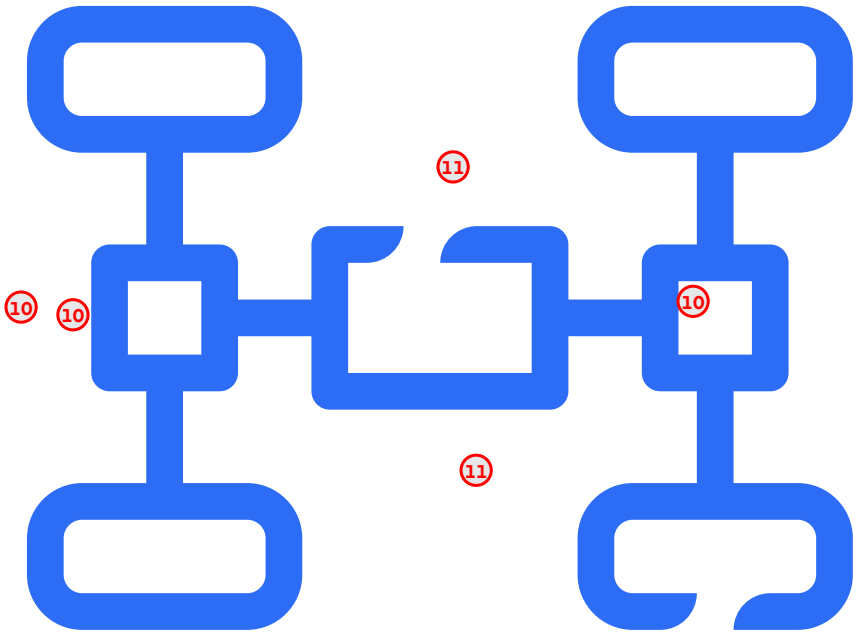
CHASIS

SOPORTES DE MUELLES GOLPEADOS

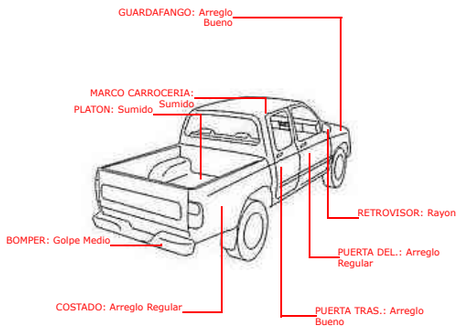
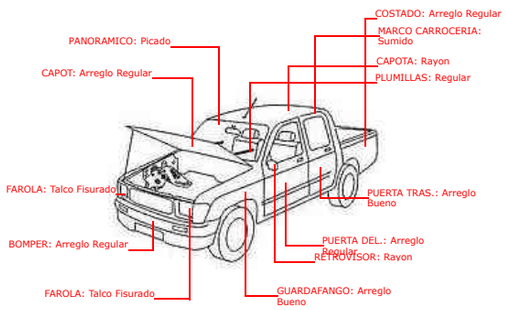
- CHASIS: REPARAR Y/O CAMBIAR ELEMENTOS
- UNIDAD DELANTERA DERECHA: REPARAR Y/O CAMBIAR ELEMENTOS
- UNIDAD DELANTERA IZQUIERDA: REPARAR Y/O CAMBIAR ELEMENTOS

Observaciones: VH PRESENTA 1 CONTROL /GATO/LLAVE PERNOS/KIT DE CARRETERA COMPLETO/LLANTA DE REPUESTO. A/C FUNCIONAL. ALTO GRADO DE OXIDACIONES EN COMPONENTES DE SUSPENSIÓN, MECÁNICOS, LIMITACIÓN VISUAL POR PROTECTORES ORIGINALES. FAROLAS DELANTERAS PRESENTAN ROTURAS. MOTIVO DE RECHAZO: GOLPES EN VIGAS DE CHASIS DELANTERAS CON DEFORMACIÓN EN CONCENTRADORES., , DE ACUERDO A NUESTRO ANÁLISIS REALIZADO NO SE HALLARON INCONSISTENCIAS EN NUESTRAS BASES DE DATOS, SISTEMAS DE IDENTIFICACIÓN ORIGINALES A LA FECHA DE LA INSPECCIÓN, PINTURA DE DIFERENTE TONALIDAD, PINTURA PRESENTA IMPUREZAS, PINTURA CON ACABADO PIEL NARANJA, PINTURA CON PERDIDA DE BRILLO, SE SUGIERE VERIFICAR HISTORIAL ANTE LAS AUTORIDADES COMPETENTES, SE SUGIERE SOLICITAR EL CERTIFICADO DE TRADICIÓN PARA DESCARTAR, MULTAS, EMBARGOS Y OTROS, NO SE REALIZAN PRUEBAS A LA CAJA DE CAMBIOS AUTOMATICA O TRIPTRONICA, SE SUGIERE REALIZAR SU VERIFICACION EN TALLERES ESPECIALIZ, PARA EFECTOS DE ASEGURABILIDAD Y/O COMERCIALIZACION SE SUGIERE CONFIRMAR DOCUMENTOS E HISTORIAL COMPLETO ANTE ENTIDADES DE CONTROL CORRESPONDIENTES, UNIDAD DELANTERA DERECHA, UNIDAD DELANTERA IZQUIERDA, CHASIS,

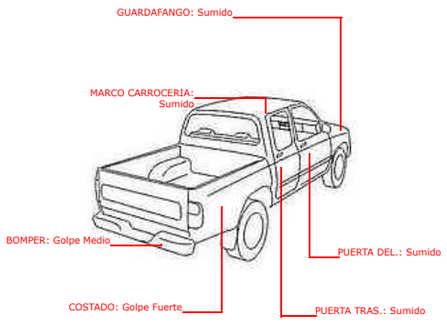
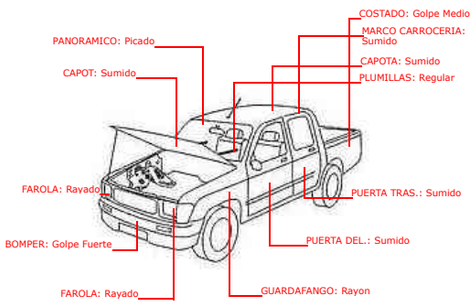
• CHASIS INMUNIZADO: REPARAR Y/O CAMBIAR ELEMENTOS

Observaciones: VH PRESENTA 1 LLAVE CONTROL/GATO/LLAVE PERNOS/KIT DE CARRETERA COMPLETO/LLANTA DE REPUESTO. A/C FUNCIONAL. LIMITACIÓN VISUAL POR CAPA DE BARRO EN PARTE INFERIOR Y APLICACIÓN DE CAPA INMUNIZANTE EN COMPONENTES MECÁNICOS, CHASIS/ESTRUCTURALES. ALTO GRADO DE OXIDACIÓN EN SUSPENSION DELANTERA, PROTECTOR MOTOR CON CORROSIÓN. TAPICERÍA MANCHADA. FAROLAS MANCHADAS CON TALCO OPACO. BOMPER DELANTERO CON GOLPE Y FUERA DE POSICIÓN., , DE ACUERDO A NUESTRO ANÁLISIS REALIZADO NO SE HALLARON INCONSISTENCIAS EN NUESTRAS BASES DE DATOS, SISTEMAS DE IDENTIFICACIÓN ORIGINALES A LA FECHA DE LA INSPECCIÓN, PINTURA CON PERDIDA DE BRILLO, PINTURA PRESENTA GOLPES DE PIEDRAS, SE SUGIERE VERIFICAR HISTORIAL ANTE LAS AUTORIDADES COMPETENTES, SE SUGIERE SOLICITAR EL CERTIFICADO DE TRADICIÓN PARA DESCARTAR, MULTAS, EMBARGOS Y OTROS, PARA EFECTOS DE ASEGURABILIDAD Y/O COMERCIALIZACION SE SUGIERE CONFIRMAR DOCUMENTOS E HISTORIAL COMPLETO ANTE ENTIDADES DE CONTROL CORRESPONDIENTES, CHASIS INMUNIZADO,

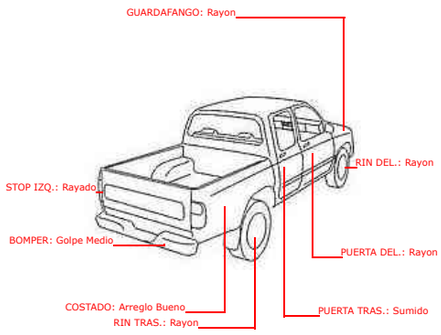
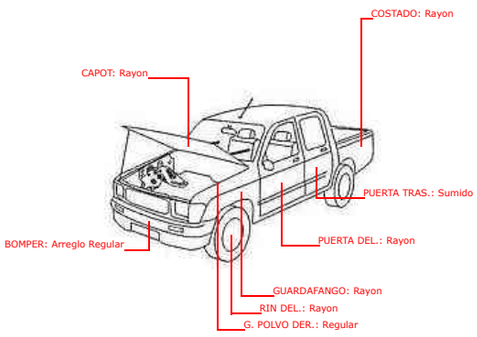
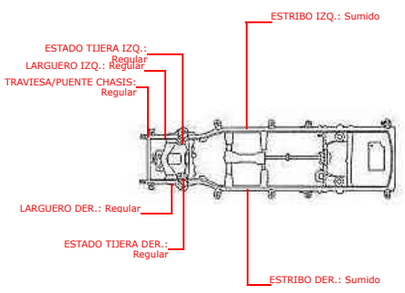
- LLANTAS: REPARAR Y/O CAMBIAR ELEMENTOS
- GUARDAPOLVOS METALICOS DELANTEROS: REPARAR Y/O CAMBIAR ELEMENTOS
- AFECTACION TRAVIESA INFERIOR CHASIS: REPARAR Y/O CAMBIAR ELEMENTOS
- CHASIS: REPARAR Y/O CAMBIAR ELEMENTOS
- CORROSION: REPARAR Y/O CAMBIAR ELEMENTOS

Observaciones: VEHÍCULO PRESENTA 2 LLAVES CONTROL, KIT DE CARRETERA, GATO, PALANCA, LLAVE PERNO Y LLANTA DE REPUESTO OK. NUEVA APLICACION DE PINTURA EN PIEZAS DE LATONERÍA, SUMIDOS Y RAYONES. SE EVIDENCIA SUSTITUCIÓN DE VIDRIO PANORÁMICO DELANTERO, DESCUADRE EN BOMPER TRASERO. MOTIVO DE RECHAZO: CORROSIÓN EN VIGAS DE CHASIS, TRAVIESAS INF, TIJERAS Y GUARDAPOLVOS METÁLICOS DELANTEROS. TRATAMIENTO CORRECTIVO., , DE ACUERDO A NUESTRO ANÁLISIS REALIZADO NO SE HALLARON INCONSISTENCIAS EN NUESTRAS BASES DE DATOS, SISTEMAS DE IDENTIFICACIÓN ORIGINALES A LA FECHA DE LA INSPECCIÓN, PINTURA PRESENTA IMPUREZAS, PINTURA CON PERDIDA DE BRILLO, SE SUGIERE VERIFICAR HISTORIAL ANTE LAS AUTORIDADES COMPETENTES, SE SUGIERE SOLICITAR EL CERTIFICADO DE TRADICIÓN PARA DESCARTAR, MULTAS, EMBARGOS Y OTROS, NO SE REALIZAN PRUEBAS A LA CAJA DE CAMBIOS AUTOMATICA O TRIPTRONICA, SE SUGIERE REALIZAR SU VERIFICACION EN TALLERES ESPECIALIZ, PARA EFECTOS DE ASEGURABILIDAD Y/O COMERCIALIZACION SE SUGIERE CONFIRMAR DOCUMENTOS E HISTORIAL COMPLETO ANTE ENTIDADES DE CONTROL CORRESPONDIENTES, LLANTAS, CHASIS, CORROSION, GUARDAPOLVOS METALICOS DELANTEROS, AFECTACION TRAVIESA INFERIOR CHASIS,

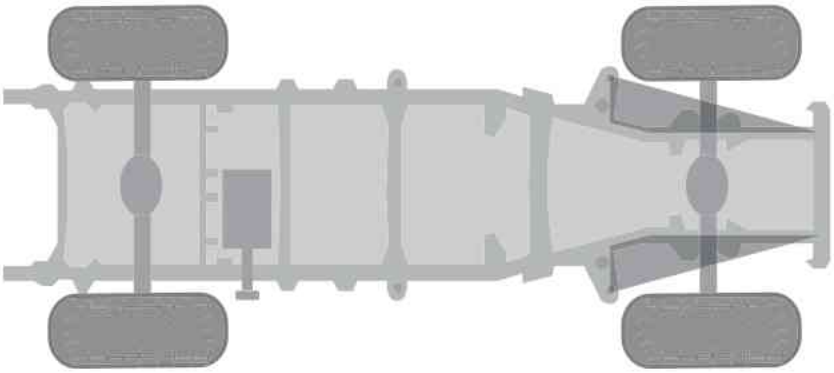
CHASIS

MARCO FRONTAL Y GUARDAPOLVO METÁLICO DERECHO MAL REPARADOS.

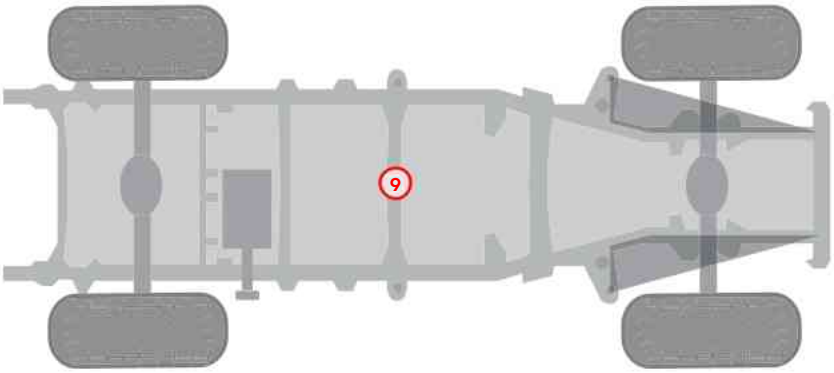
CHASIS

GATOS HIDRÁULICOS CAPO MALOS. INICIO DE CORROSIÓN EN PARTE INFERIOR

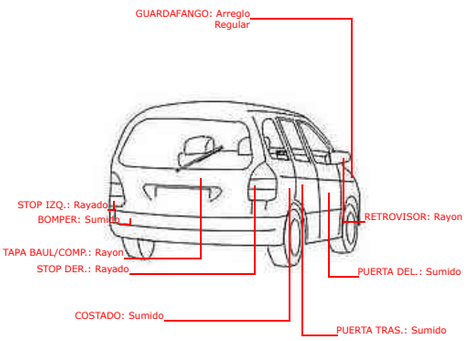
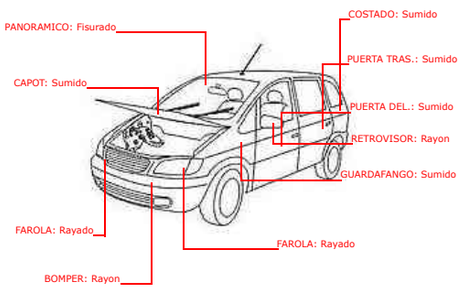
- PANORAMICO: REPARAR Y/O CAMBIAR ELEMENTOS
- LLANTAS: REPARAR Y/O CAMBIAR ELEMENTOS
- PRESENTA ALTO GRADO DE CORROSION: LIMPIAR CORROSION

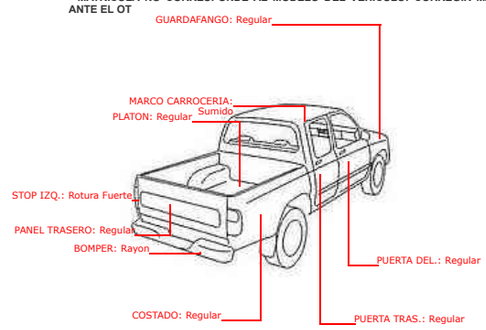
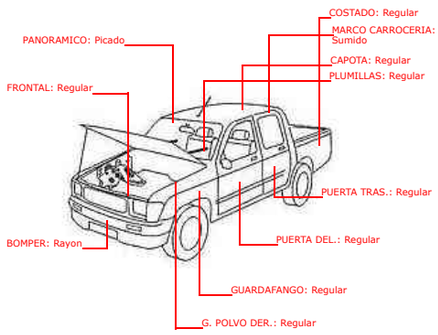
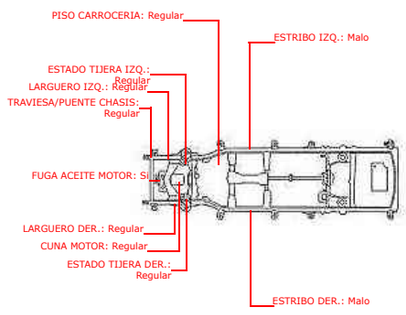
- CHASIS INMUNIZADO: REPARAR Y/O CAMBIAR ELEMENTOS
- LLANTAS: REPARAR Y/O CAMBIAR ELEMENTOS
- PRESENTA ALTO GRADO DE CORROSION: LIMPIAR CORROSION
- GUARDAPOLVOS METALICOS DELANTEROS: REPARAR Y/O CAMBIAR ELEMENTOS
- STOP TRASERO IZQUIERDO: REPARAR Y/O CAMBIAR ELEMENTOS
- MARCO FRONTAL: REPARAR Y/O CAMBIAR ELEMENTOS
- PISO CARROCERIA: REPARAR Y/O CAMBIAR ELEMENTOS
- AFECTACION TRAVIESA INFERIOR CHASIS: REPARAR Y/O CAMBIAR ELEMENTOS
- ESTRUCTURA DE CARROCERIA: REPARAR Y/O CAMBIAR ELEMENTOS
- CHASIS: REPARAR Y/O CAMBIAR ELEMENTOS
- FUGA ACEITE MOTOR: CORREGIR FUGA
- FRENOS: REPARAR Y/O CAMBIAR ELEMENTOS
- DIRECCION: REPARAR Y/O CAMBIAR ELEMENTOS
- SUSPENSION: REPARAR Y/O CAMBIAR ELEMENTOS
- MATRÍCULA NO CORRESPONDE AL MODELO DEL VEHÍCULO: CORREGIR MATRICULA POR MODELO ANTE EL OT
