| ASEGURADORA | RENTING COLOMBIA SAS | | |
| NOMBRE | RENTING COLOMBIA S.A.S . | | |

**⚠ NOVEDADES Y CONDICIONES PARA LA ASEGURABILIDAD:**

• ESTRUCTURA DE CARROCERIA: REPARAR Y/O CAMBIAR ELEMENTOS

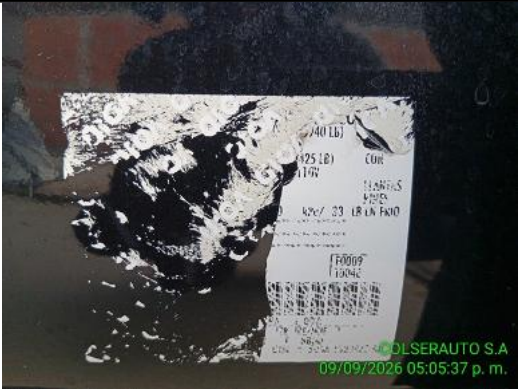
Detalle 17

FOTO-STICKER-DETERIORADO-VER DETALLE #17, VER DETALLE FOTO-PANORAMICO #18.,

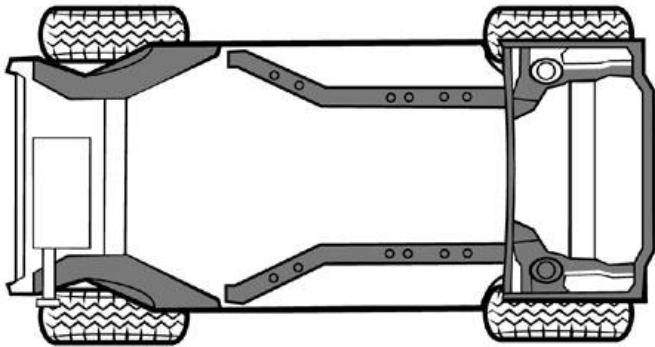
INFERIOR SEDAN

| NÚMERO | ESTADO |
|---|---|
| 4 | CORROÍDO |
| 19 | REVISAR FUGAS |

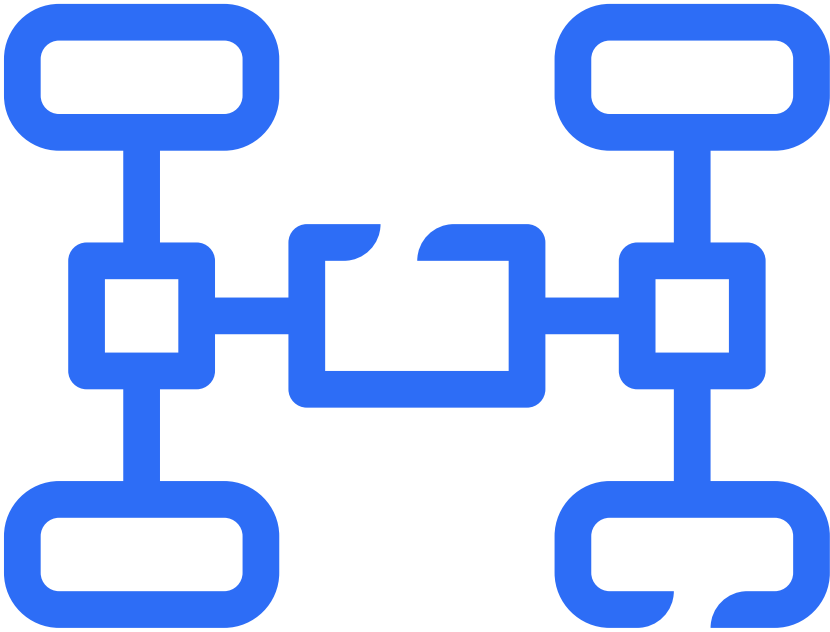
# CHASIS

| Número | Estado |
|---|---|
| 5 | CORROIDO |

PRESENTA PROTECTOR INFERIOR, NO SE VERIFICA FUGAS

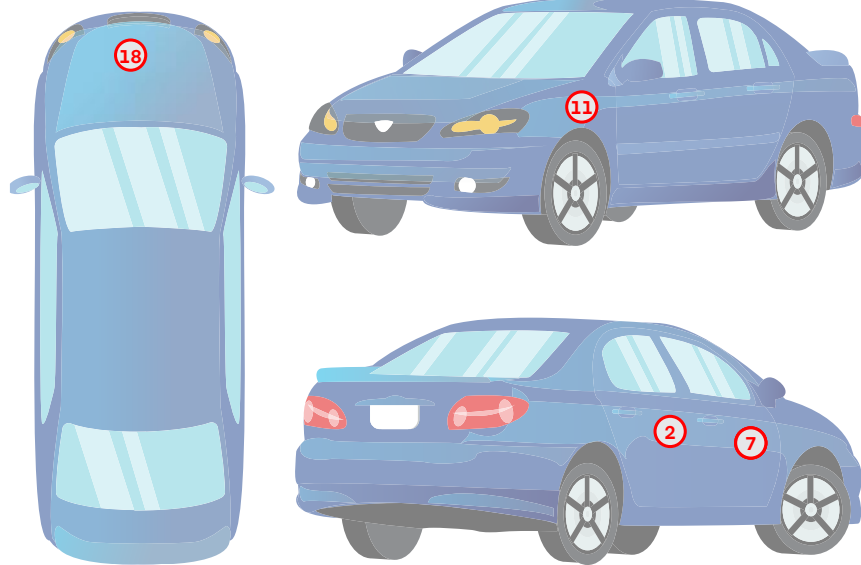
## CARROCERÍA

| Número | Estado |
|---|---|
| 5 | CORROIDO |

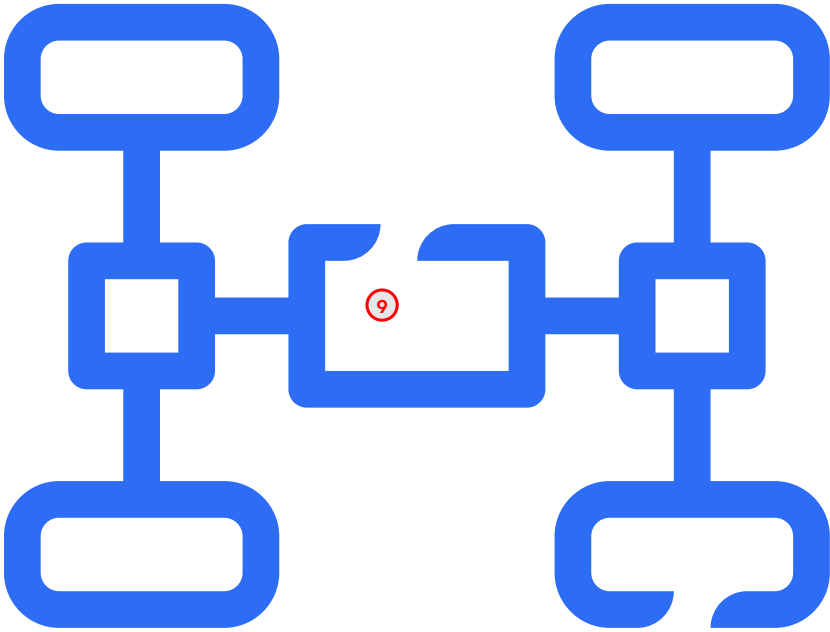
# CHASIS

PROTECTOR INFERIOR ROTO. RIN TRASERO DERECHO DEFORMADO

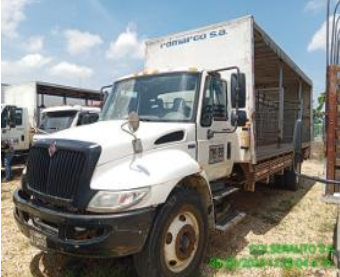
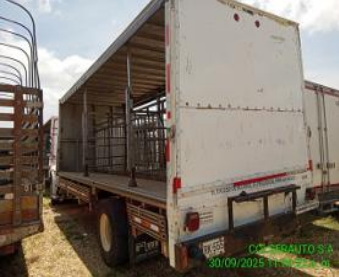
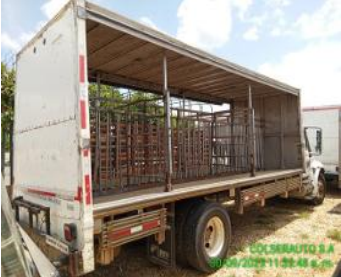
FOTOS VEHICULO

Observaciones: VH PRESENTA CARROCERIA TIPO BOTELLERO SIN PANEL LATERALES. 1 LLAVE/GATO/PALANCA/LLAVE PERNOS/KIT DE CARRETERA/LLANTA DE REPUESTO. NO PRESENTA: A/C, ANTENA, REJILLAS DE VENTILACIÓN. RADIO. BOMPER DELA" CON A/MALO Y G/MEDIO. DESPRENDIMIENTO DE PINTURA EN PARTE SUPERIOR DE CABINA. PUERTA DE CONDUCTOR FISURADA, PLACA DEL EN MAL ESTADO, INICIO DE FISURA EN PANORÁMICO DELA". OXIDACIONES EN PARTES BAJA. PRESENCIA DE ACEITE EN MOTOR. MOTIVO DE RECHAZO: PISO DE CABINA PRESENTA PERFORACIÓN Y MALA REPARACIÓN., , NO SE TOMA IMPRONTAS MOTOR POR DIFICIL ACCESO, DE ACUERDO A NUESTRO ANÁLISIS REALIZADO NO SE HALLARON INCONSISTENCIAS EN NUESTRAS BASES DE DATOS, PINTURA DE DIFERENTE TONALIDAD, PINTURA PRESENTA IMPUREZAS, PINTURA CON MARCAS DE LIJADO, PINTURA CON PERDIDA DE BRILLO, SE SUGIERE VERIFICAR HISTORIAL ANTE LAS AUTORIDADES COMPETENTES, SE SUGIERE SOLICITAR EL CERTIFICADO DE TRADICIÓN PARA DESCARTAR, MULTAS, EMBARGOS Y OTROS, NUMERO DE SERIE ORIGINAL, NUMERO DE CHASIS ORIGINAL, PARA EFECTOS DE ASEGURABILIDAD Y/O COMERCIALIZACION SE SUGIERE CONFIRMAR DOCUMENTOS E HISTORIAL COMPLETO ANTE ENTIDADES DE CONTROL CORRESPONDIENTES,

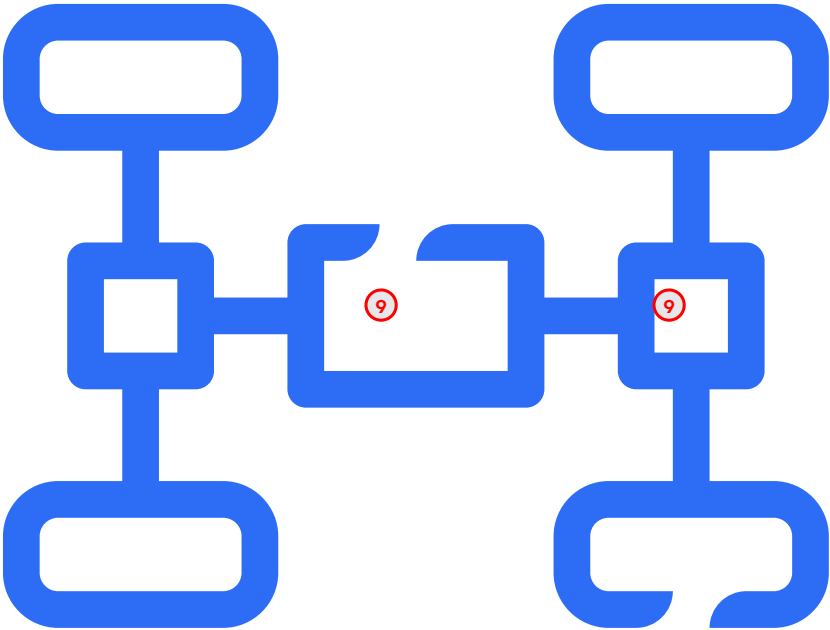
# CHASIS

| Número | Estado |
|---|---|
| 5 | CORROIDO |
| 20 | REVISAR FUGAS |

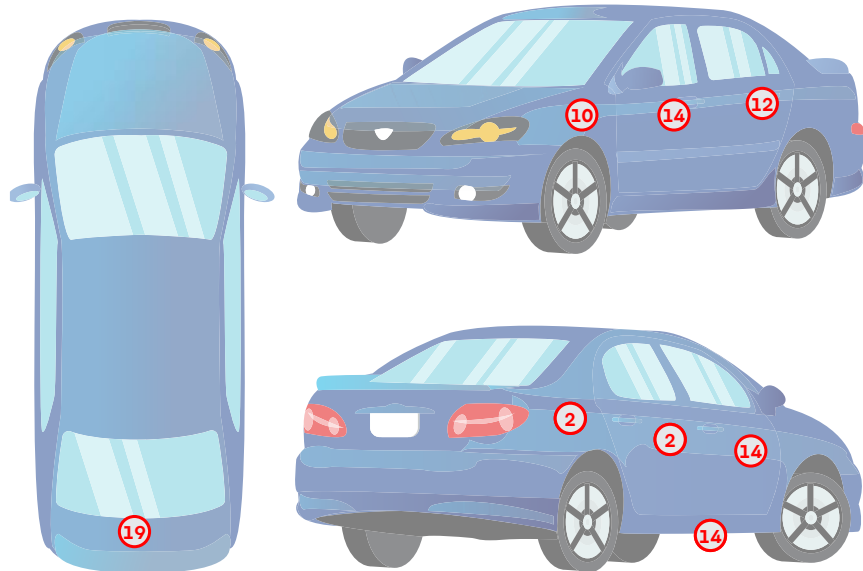
## CARROCERÍA

| Número | Estado |
|---|---|
| 5 | CORROIDO |

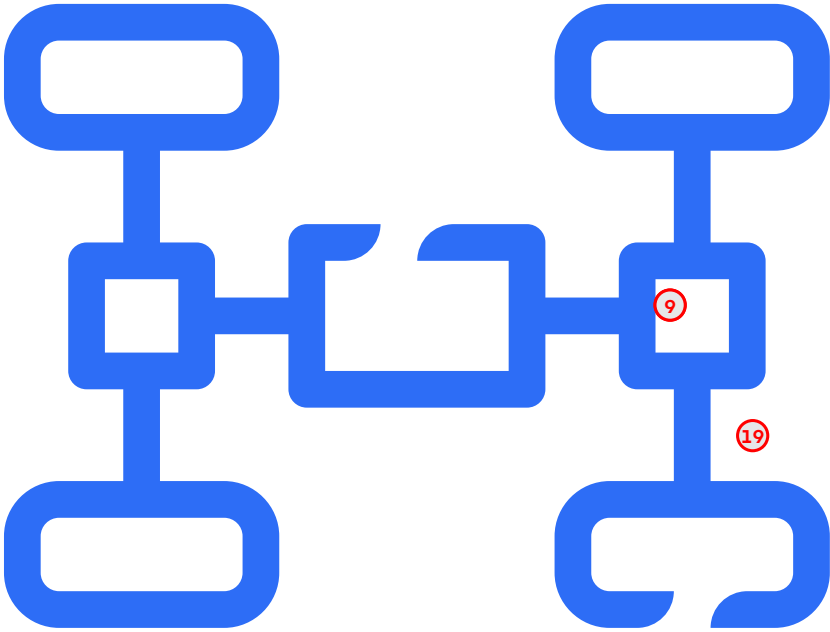
# CHASIS

| Número | Estado |
|---|---|
| 5 | CORROIDO |
| 20 | REVISAR FUGAS |

PROTECTOR PLÁSTICO INFERIOR DELANTERO REGULAR.

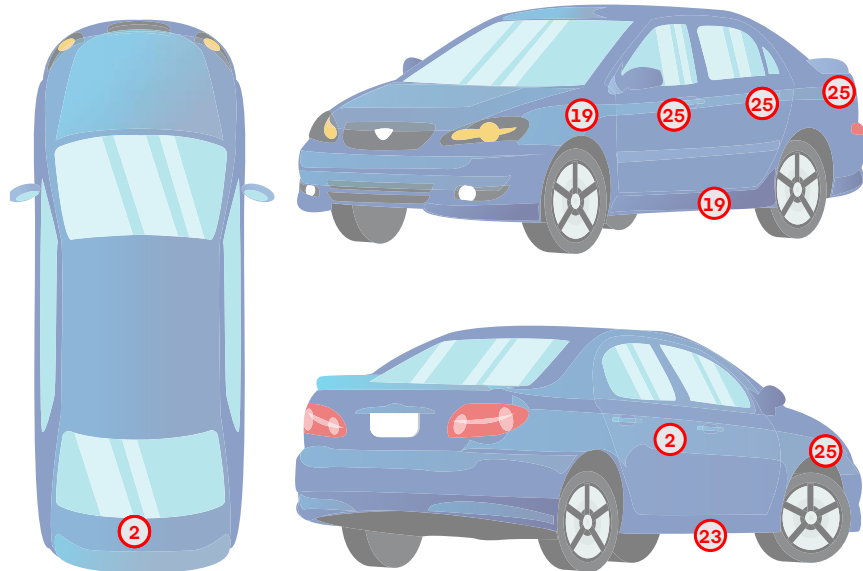
## CARROCERÍA

| Número | Estado |
|---|---|
| 5 | CORROIDO |

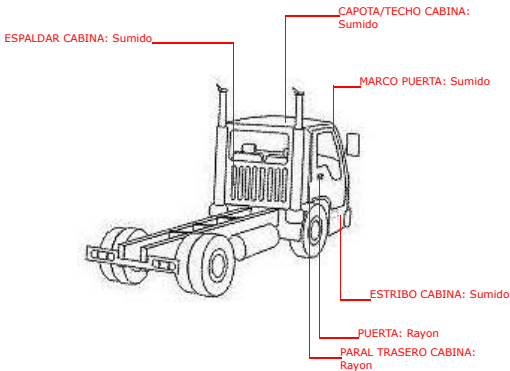
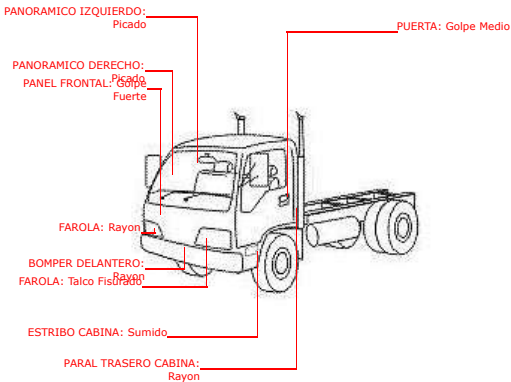
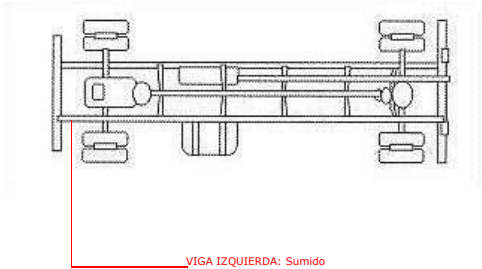
Observaciones: CERROJO PUERTA DERECHA EN REGULAR ESTADO, PANORAMICO DELANTERO REEMPLAZADO, FISURAS INTERNAS EN DIRECCIONAL TRASERA DERECHA, OXIDACION EN PARTES BAJAS Y CHASIS. MOTIVO DE RECHAZO: GOLPE EN PANEL FRONTAL Y APLICACION DE SOLDADURA NO APROPIADA EN PISO CABINA POR CAJA FUERTE AFENTAN CONCEPTOS DE ASEGURABILIDAD. 2 LLAVES FUNCIONALES,GATO OK,PALANCA OK,LLAVE PERNOS OK,REPUESTO OK,KIT OK,EXTINTOR OK, , SOLDADURA MAL APLICADA O NO APROPIADA, DE ACUERDO A NUESTRO ANÁLISIS REALIZADO NO SE HALLARON INCONSISTENCIAS EN NUESTRAS BASES DE DATOS, SISTEMAS DE IDENTIFICACIÓN ORIGINALES A LA FECHA DE LA INSPECCIÓN, PINTURA PRESENTA IMPUREZAS, SE SUGIERE VERIFICAR HISTORIAL ANTE LAS AUTORIDADES COMPETENTES, SE SUGIERE SOLICITAR EL CERTIFICADO DE TRADICIÓN PARA DESCARTAR, MULTAS, EMBARGOS Y OTROS, PARA EFECTOS DE ASEGURABILIDAD Y/O COMERCIALIZACION SE SUGIERE CONFIRMAR DOCUMENTOS E HISTORIAL COMPLETO ANTE ENTIDADES DE CONTROL CORRESPONDIENTES, LLANTAS, UNIDAD DELANTERA IZQUIERDA, PISO CARROCERIA,

- LLANTAS: REPARAR Y/O CAMBIAR ELEMENTOS
- PISO CARROCERIA: REPARAR Y/O CAMBIAR ELEMENTOS
- UNIDAD DELANTERA IZQUIERDA: REPARAR Y/O CAMBIAR ELEMENTOS
- SOLDADURA MAL APLICADA O NO APROPIADA: CORREGIR SOLDADURA APLICADA

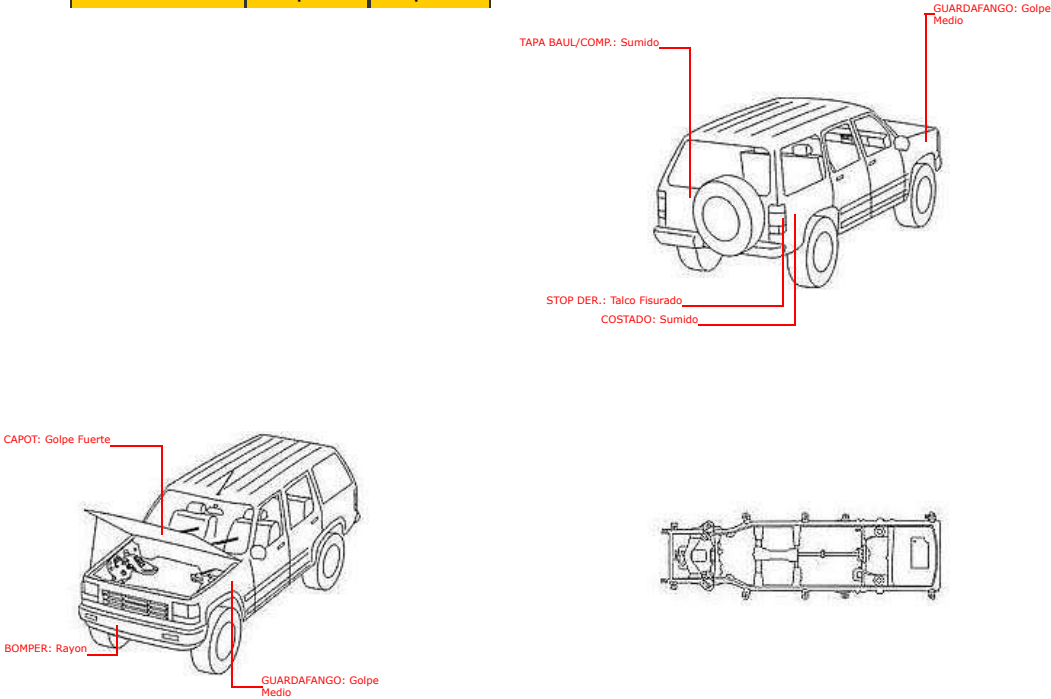
Observaciones: VH PRESENTA 1 LLAVE, GATO, LLAVE PERNOS, KIT DE CARRETERA, NO PRESENTA LLANTA REPUESTO. SUMIDOS Y RAYONES EN CONTORNO, A/C FUNCIONAL, SE SUGIERE CORRECCION DE GOLPES, MOTIVO DE RECHAZO; PRESENTA RECLAMACION POR HURTO MAYOR CUANTIA EN BASES DE DATOS., , DE ACUERDO A NUESTRO ANÁLISIS REALIZADO NO SE HALLARON INCONSISTENCIAS EN NUESTRAS BASES DE DATOS, SISTEMAS DE IDENTIFICACIÓN ORIGINALES A LA FECHA DE LA INSPECCIÓN, VEHICULO NO PASA PISTA POR LO TANTO DATOS NO SE VEN REFLEJADOS EN EL INFORME, SE SUGIERE VERIFICAR HISTORIAL ANTE LAS AUTORIDADES COMPETENTES, SE SUGIERE SOLICITAR EL CERTIFICADO DE TRADICIÓN PARA DESCARTAR, MULTAS, EMBARGOS Y OTROS, PARA EFECTOS DE ASEGURABILIDAD Y/O COMERCIALIZACION SE SUGIERE CONFIRMAR DOCUMENTOS E HISTORIAL COMPLETO ANTE ENTIDADES DE CONTROL CORRESPONDIENTES,

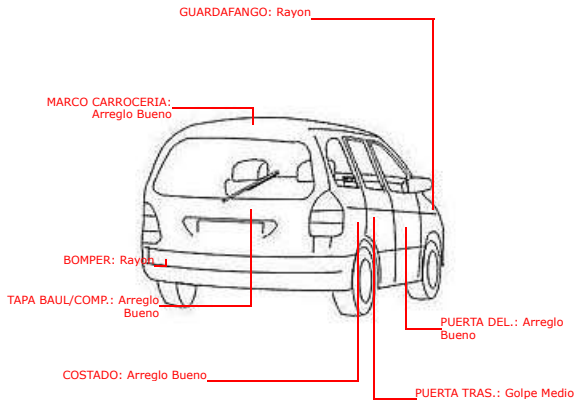
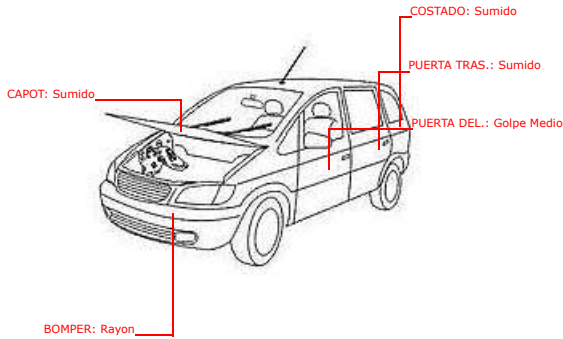
observaciones: AIRE ACONDICIONADO FUNCIONAL, PROTECTORES INFERIORES LIMITAN INSPECCION, BOMPER TRASERO CON DESAJUSTE, 1 LLAVE CONTROL FUNCIONAL,KIT DESPINCHE OK, CARGADOR OK, COMPRESOR NO,KIT OK,EXTINTOR OK., DE ACUERDO A NUESTRO ANALISIS REALIZADO NO SE HALLARON INCONSISTENCIAS EN NUESTRAS BASES DE DATOS, SISTEMAS DE IDENTIFICACIÓN ORIGINALES A LA FECHA DE LA INSPECCIÓN, PINTURA PRESENTA IMPUREZAS, SE SUGIERE VERIFICAR HISTORIAL ANTE LAS AUTORIDADES COMPETENTES, SE SUGIERE SOLICITAR EL CERTIFICADO DE TRADICIÓN PARA DESCARTAR, MULTAS, EMBARGOS Y OTROS, NO SE REALIZAN PRUEBAS A LA CAJA DE CAMBIOS AUTOMATICA O TRIPTRONICA, SE SUGIERE REALIZAR SU VERIFICACION EN TALLERES ESPECIALIZ, PARA EFECTOS DE ASEGURABILIDAD Y/O COMERCIALIZACION SE SUGIERE CONFIRMAR DOCUMENTOS E HISTORIAL COMPLETO ANTE ENTIDADES DE CONTROL CORRESPONDIENTES, LLANTAS,

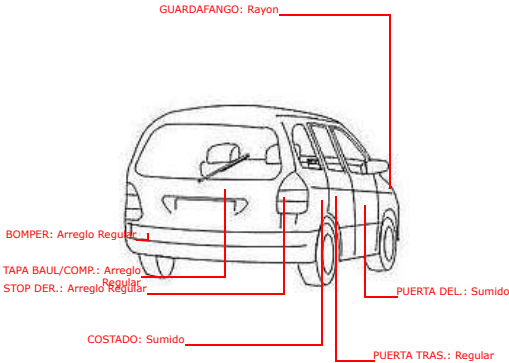
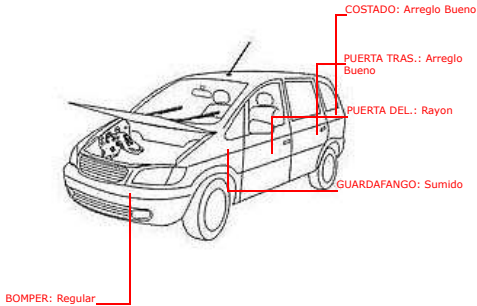
Observaciones: VH PRESENTA GATO, PALANCA, CRUCETA, NO PRESENTA; RADIO, LLANTA REPUESTO, LLAVES, TARJETA DE PROPIEDAD, PLACAS FÍSICAS, PLUMILLA TRASERA. CUMPUERTA NO ABRE, LLANTAS PINCHADAS, PISO CARROCERIA CON FOCOS DE OXIDACIÓN, MOTIVO DE RECHAZO; VEHÍCULO INOPERATIVO NO SE VERIFICAN COMPONENTES MECANICOS Y ELECTRICOS., SOLICITAR REVISION SIJIN CERTIFICADA, NO SE TOMA IMPRONTAS MOTOR POR DIFICIL ACCESO, VEHICULO PRESENTA DESGASTE ANORMAL DE LLANTAS, DE ACUERDO A NUESTRO ANÁLISIS REALIZADO NO SE HALLARON INCONSIENCIAS EN NUESTRAS BASES DE DATOS, VEHÍCULO NO PASA PISTA POR LO TANTO DATOS NO SE VEN REFLEJADOS EN EL INFORME, PINTURA PRESENTA IMPUREZAS, PINTURA CON ACABADO PIEL NARANJA, SE SUGIERE VERIFICAR HISTORIAL ANTE LAS AUTORIDADES COMPETENTES, BAJA EFICACIA FRENO DE ESTACIONAMIENTO, SE SUGIERE SOLICITAR EL CERTIFICADO DE TRADICION PARA DESCARTAR, MULTAS, EMBARGOS Y OTROS, NUMERO DE MOTOR ORIGINAL, VEHICULO INSPECCIONADO SIN LICENCIA DE TRANSITO, PARA EFECTOS DE ASEGURABILIDAD Y/O COMERCIALIZACION SE SUGIERE CONFIRMAR DOCUMENTOS E HISTORIAL COMPLETO ANTE ENTIDADES DE CONTROL CORRESPONDIENTES,

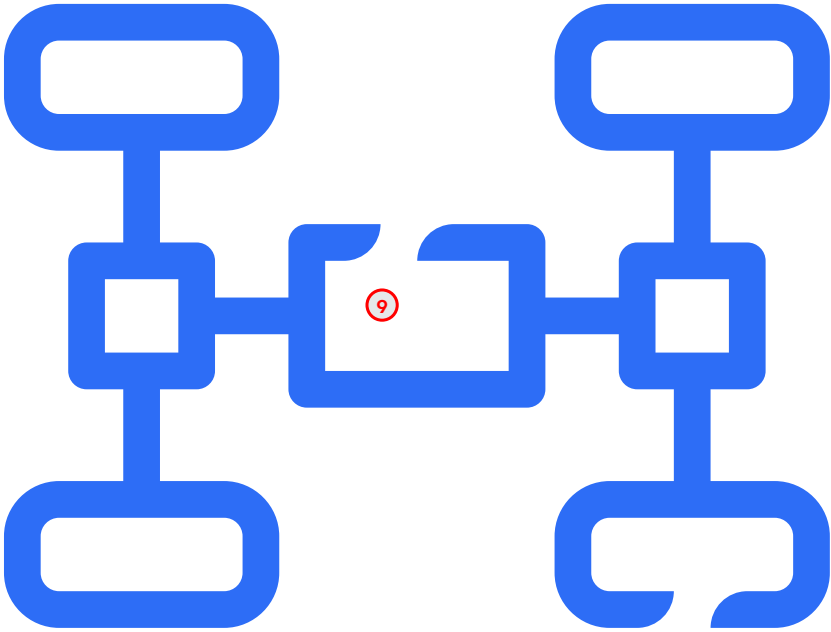
# CHASIS

| Número | Estado |
|---|---|
| 5 | CORROIDO |
| 20 | REVISAR FUGAS |

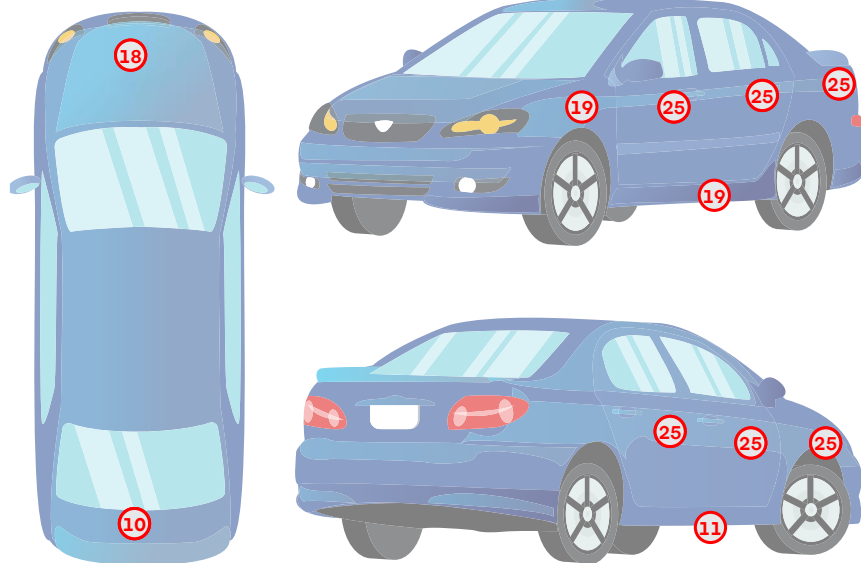
PROTECTOR INFERIOR ROTO

| Número | Estado |
|---|---|
| 5 | CORROIDO |

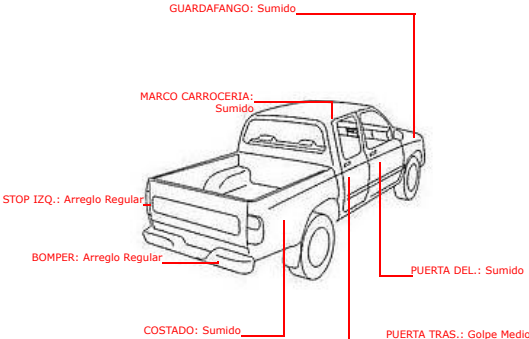
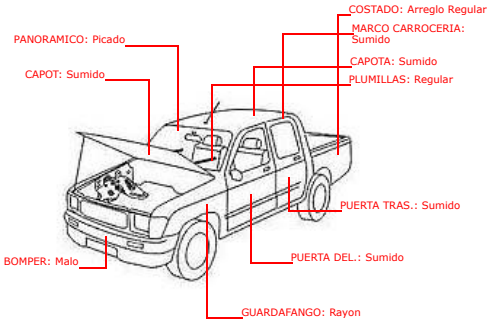
- STOP TRASERO IZQUIERDO: REPARAR Y/O CAMBIAR ELEMENTOS
- LLANTAS: REPARAR Y/O CAMBIAR ELEMENTOS
- VEHICULO INOPERATIVO: REPARAR Y/O CAMBIAR ELEMENTOS

Observaciones: VH PRESENTA 1 LLAVE/GATO NO/LLAVE PERNOS NO/KIT DE CARRETERA NO/LLANTA DE REPUESTO NO/ 1 COMPRESOR A/C. COMPUERTA PLATON BLOQUEADA NO SE VERIFICA INTERIOR. GOLPE FUERTE EN INTERCOOLER. CONSOLA CENTRAL DESARMADA. MOTIVO DE RECHAZO: INOPERATIVO, NO SE VERIFICA FUNCIONAMIENTO DE SISTEMA ELÉCTRICO/MECÁNICO, POSIBLES TESTIGOS EN ALERTA ENCENDIDA., , DE ACUERDO A NUESTRO ANÁLISIS REALIZADO NO SE HALLARON INCONSISTENCIAS EN NUESTRAS BASES DE DATOS, SISTEMAS DE IDENTIFICACIÓN ORIGINALES A LA FECHA DE LA INSPECCIÓN, PINTURA DE DIFERENTE TONALIDAD, PINTURA PRESENTA IMPUREZAS, PINTURA CON PERDIDA DE BRILLO, PINTURA PRESENTA GOLPES DE PIEDRAS, SE SUGIERE VERIFICAR HISTORIAL ANTE LAS AUTORIDADES COMPETENTES, SE SUGIERE SOLICITAR EL CERTIFICADO DE TRADICIÓN PARA DESCARTAR, MULTAS, EMBARGOS Y OTROS, NO SE REALIZAN PRUEBAS A LA CAJA DE CAMBIOS AUTOMATICA O TRIPTRONICA, SE SUGIERE REALIZAR SU VERIFICACION EN TALLERES ESPECIALIZ, PARA EFECTOS DE ASEGURABILIDAD Y/O COMERCIALIZACION SE SUGIERE CONFIRMAR DOCUMENTOS E HISTORIAL COMPLETO ANTE ENTIDADES DE CONTROL CORRESPONDIENTES, LLANTAS, STOP TRASERO IZQUIERDO, VEHICULO INOPERATIVO,

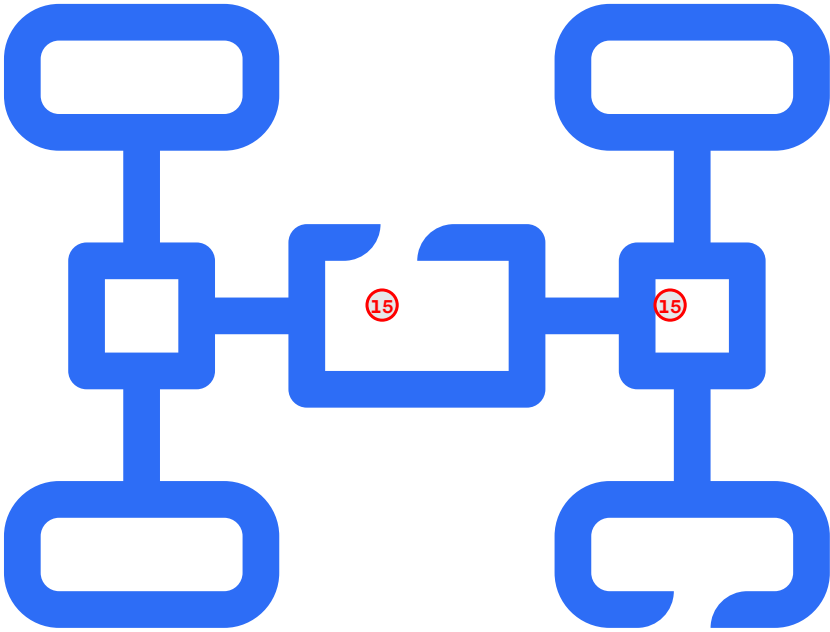
# CHASIS

| Número | Estado |
|---|---|
| 5 | CORROIDO |
| 20 | REVISAR FUGAS |

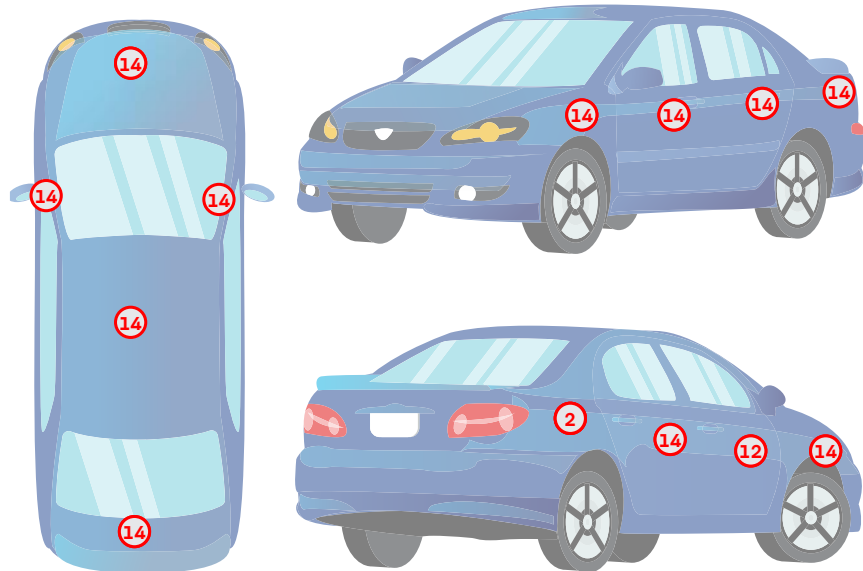
## CARROCERÍA

| Número | Estado |
|---|---|
| 5 | CORROIDO |

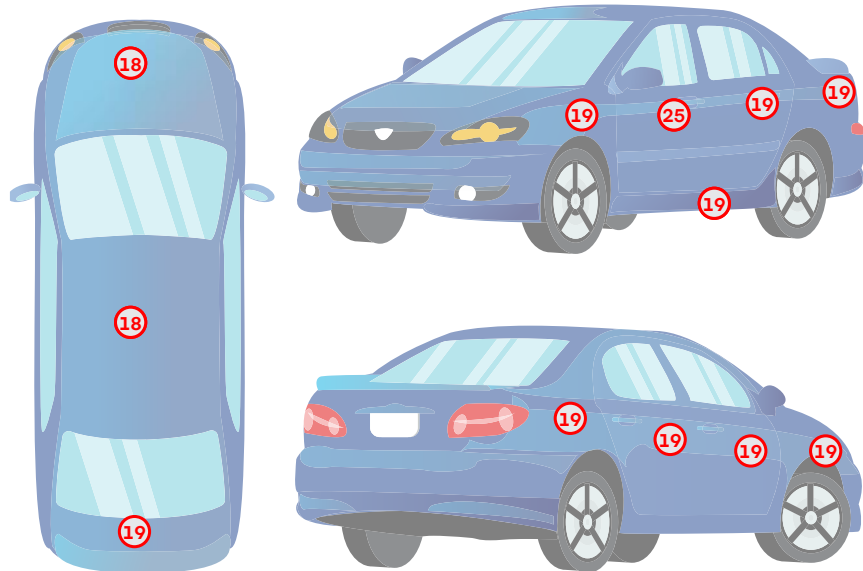
## CARROCERÍA

PROTECTOR INFERIOR ROTO

| Número | Estado |
|---|---|
| 5 | CORROIDO |

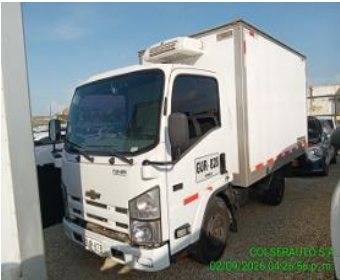
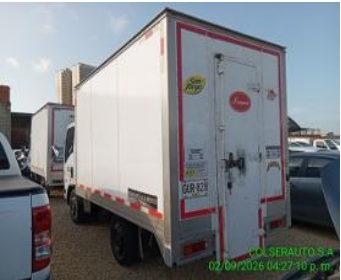
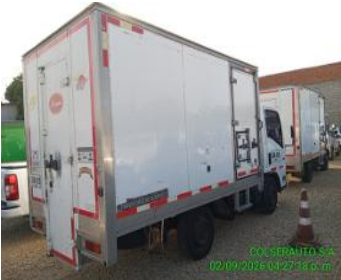
FOTOS VEHICULO

- PANORAMICO: REPARAR Y/O CAMBIAR ELEMENTOS
- AFECTACION TRAVIESA INFERIOR CHASIS: REPARAR Y/O CAMBIAR ELEMENTOS
- ESTRUCTURA DE CARROCERIA: REPARAR Y/O CAMBIAR ELEMENTOS
- CORROSION: REPARAR Y/O CAMBIAR ELEMENTOS
- PISO CARROCERIA: REPARAR Y/O CAMBIAR ELEMENTOS

Observaciones: VH PRESENTA 2 LLAVES UNA NO OPERATIVA/LLAVE PERNOS/GATO/KIT DE CARRETERA/PALANCA/LLANTA DE REPUESTO. CARROCERIA FURGON AISLADO CON COMPUERTA LATERAL. SUMIDOS, RAYONES EN GENERAL NUEVA APLICACIÓN DE PINTURA. PANORÁMICO DELANTERO PICADO E INICIO DE FISURA.OXIDACIONES EN CHASIS,BASES CABINAS.COMPONENTES DE SUSP,MECÁNICOS,LIMITACIÓN VISUAL POR APLICACIÓN DE INMUNIZANTE.MOTIVO DE RECHAZO: CORROSIÓN EN ESTRIBOS, PISO CARROCERÍA, VIGAS PISO CABINA,CUNA,TRAVIESAS DELANTERA/TRASERA Y CAPOTA., , DE ACUERDO A NUESTRO ANÁLISIS REALIZADO NO SE HALLARON INCONSISTENCIAS EN NUESTRAS BASES DE DATOS, SISTEMAS DE IDENTIFICACIÓN ORIGINALES A LA FECHA DE LA INSPECCIÓN, PINTURA PRESENTA IMPUREZAS, PINTURA CON ACABADO PIEL NARANJA, PINTURA CON PERDIDA DE BRILLO, SE SUGIERE VERIFICAR HISTORIAL ANTE LAS AUTORIDADES COMPETENTES, NO PRESENTA AIRE ACONDICIONADO, SE SUGIERE SOLICITAR EL CERTIFICADO DE TRADICIÓN PARA DESCARTAR, MULTAS, EMBARGOS Y OTROS, PARA EFECTOS DE ASEGURABILIDAD Y/O COMERCIALIZACION SE SUGIERE CONFIRMAR DOCUMENTOS E HISTORIAL COMPLETO ANTE ENTIDADES DE CONTROL CORRESPONDIENTES, ESTRUCTURA DE CARROCERIA, PANORAMICO, CORROSION, PISO CARROCERIA, AFECTACION TRAVIESA INFERIOR CHASIS,
