| FECHA: | 10/06/2026 | PLACA: | POU070 |
| No.INSPECCION: | 3752996879 | ROMBO: | 26 |
| CENTRO DE INSPECCION: | SATELITE RENTING<br>BARRANQUILLA | | |

| TIPO | KICKS [FL] | CARROCERIA | MONOVOL |

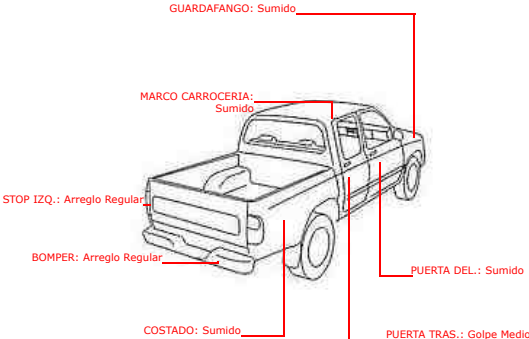
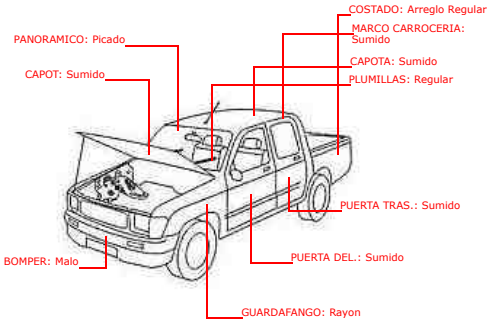
- STOP TRASERO IZQUIERDO: REPARAR Y/O CAMBIAR ELEMENTOS
- LLANTAS: REPARAR Y/O CAMBIAR ELEMENTOS
- VEHICULO INOPERATIVO: REPARAR Y/O CAMBIAR ELEMENTOS

Observaciones: VH PRESENTA 1 LLAVE/GATO NO/LLAVE PERNOS NO/KIT DE CARRETERA NO/LLANTA DE REPUESTO NO/ 1 COMPRESOR A/C. COMPUERTA PLATON BLOQUEADA NO SE VERIFICA INTERIOR. GOLPE FUERTE EN INTERCOOLER. CONSOLA CENTRAL DESARMADA. MOTIVO DE RECHAZO: INOPERATIVO, NO SE VERIFICA FUNCIONAMIENTO DE SISTEMA ELÉCTRICO/MECÁNICO, POSIBLES TESTIGOS EN ALERTA ENCENDIDA., , DE ACUERDO A NUESTRO ANÁLISIS REALIZADO NO SE HALLARON INCONSISTENCIAS EN NUESTRAS BASES DE DATOS, SISTEMAS DE IDENTIFICACIÓN ORIGINALES A LA FECHA DE LA INSPECCIÓN, PINTURA DE DIFERENTE TONALIDAD, PINTURA PRESENTA IMPUREZAS, PINTURA CON PERDIDA DE BRILLO, PINTURA PRESENTA GOLPES DE PIEDRAS, SE SUGIERE VERIFICAR HISTORIAL ANTE LAS AUTORIDADES COMPETENTES, SE SUGIERE SOLICITAR EL CERTIFICADO DE TRADICIÓN PARA DESCARTAR, MULTAS, EMBARGOS Y OTROS, NO SE REALIZAN PRUEBAS A LA CAJA DE CAMBIOS AUTOMATICA O TRIPTRONICA, SE SUGIERE REALIZAR SU VERIFICACION EN TALLERES ESPECIALIZ, PARA EFECTOS DE ASEGURABILIDAD Y/O COMERCIALIZACION SE SUGIERE CONFIRMAR DOCUMENTOS E HISTORIAL COMPLETO ANTE ENTIDADES DE CONTROL CORRESPONDIENTES, LLANTAS, STOP TRASERO IZQUIERDO, VEHICULO INOPERATIVO,

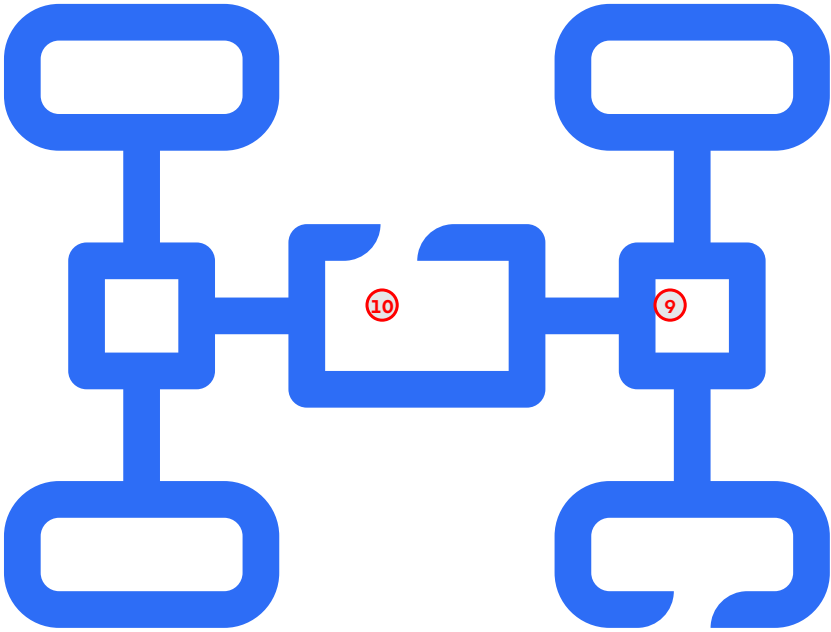
# CHASIS

| Número | Estado |
|---|---|
| 5 | CORROIDO |
| 20 | REVISAR FUGAS |

PARTE INFERIOR EMPANTANADA

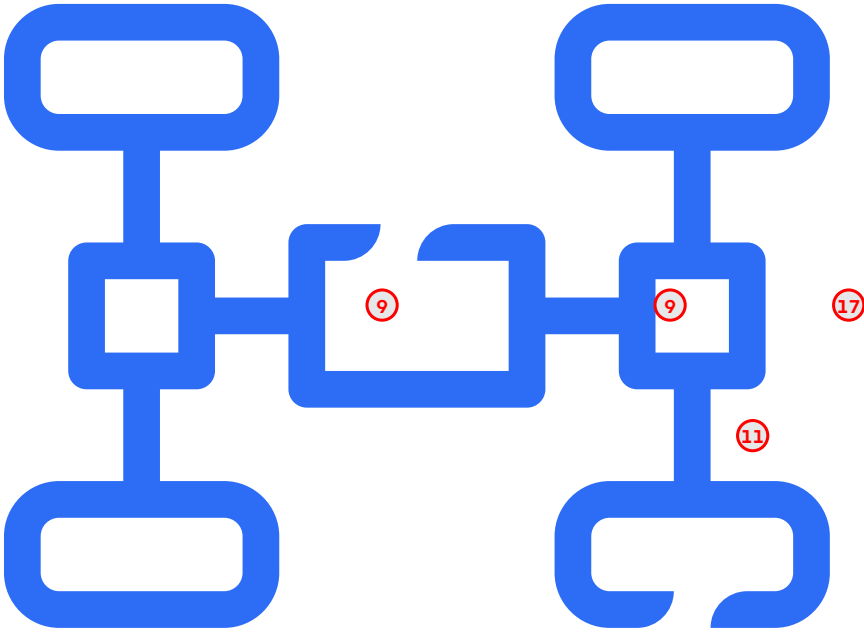
# CHASIS

| Número | Estado |
|---|---|
| 5 | CORROIDO |
| 20 | REVISAR FUGAS |

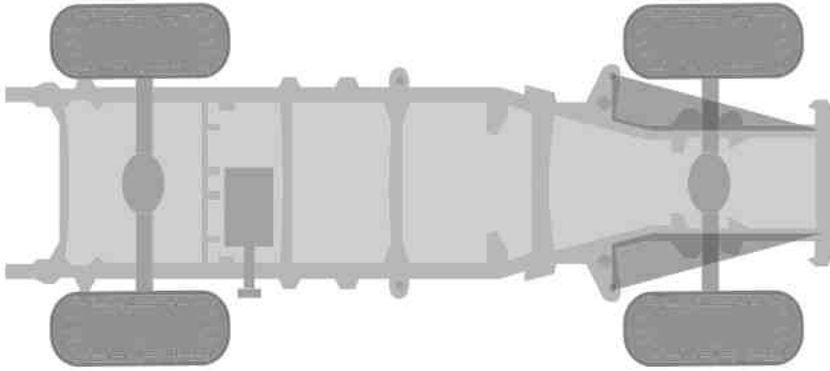
## CHASIS

| Número | Estado |
|---|---|
| 5 | CORROIDO |
| 20 | REVISAR FUGAS |

PARTE INFERIOR DEMASIADO EMPANTANADA, NO SE GARANTIZA INSPECCIÓN.

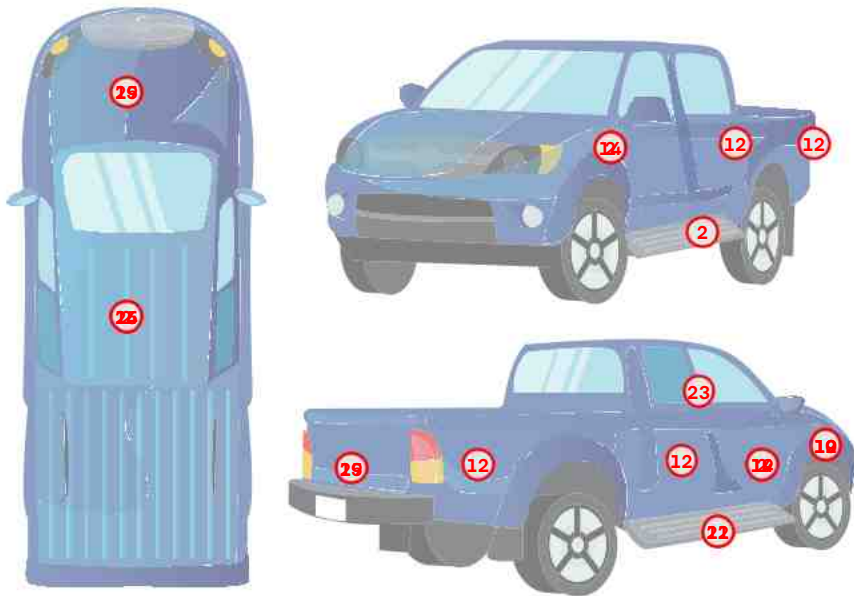
## CARROCERÍA

| Número | Estado |
|---|---|
| 5 | CORROÍDO |

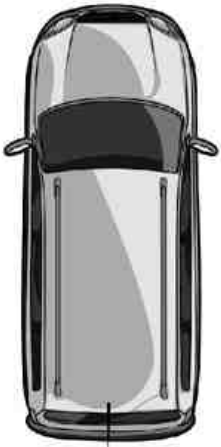
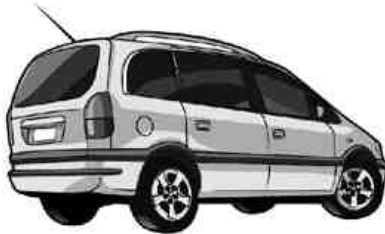
## CARROCERIA SW

| NÚMERO | ESTADO |
|---|---|
| 4 | CORROÍDO |

| NÚMERO | ESTADO |
|---|---|
| 19 | REVISAR FUGAS |

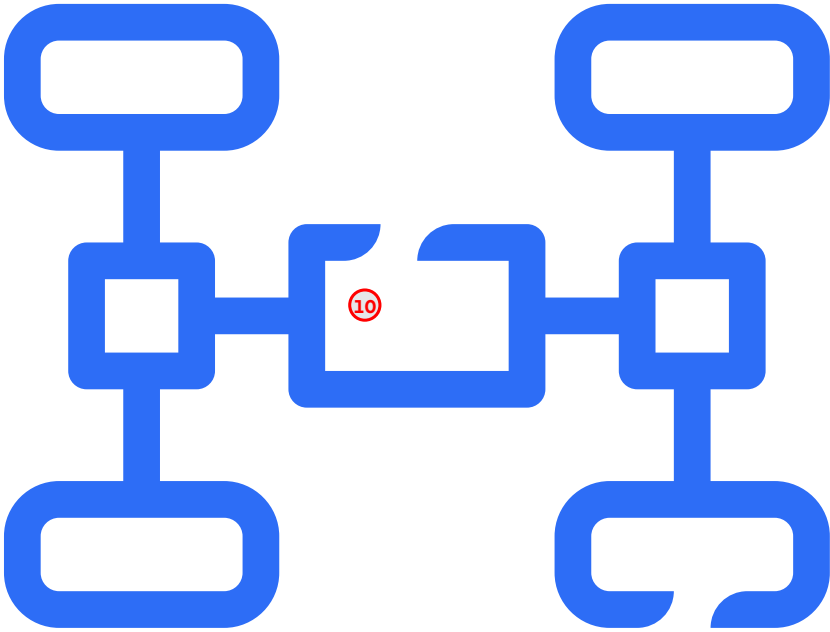
# CHASIS

| Número | Estado |
|---|---|
| 5 | CORROIDO |
| 20 | REVISAR FUGAS |

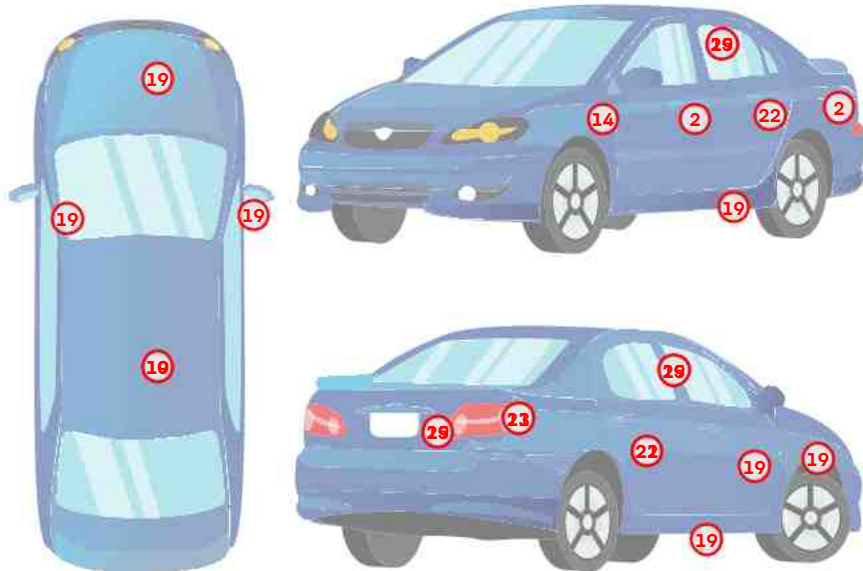
## CARROCERÍA

| Número | Estado |
|---|---|
| 5 | CORROIDO |

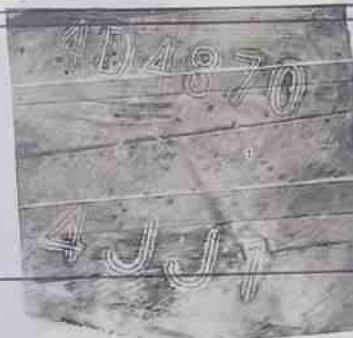
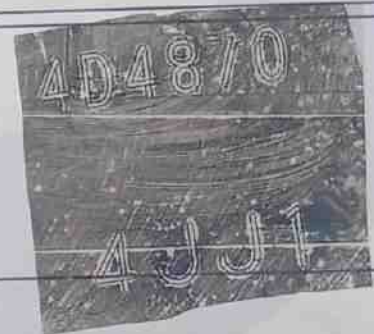
No. Motor

IMPRONTA DE MOTOR ILEGIBLE POR ALTO GRADO DE CORROSION, NO APLICA IMPRONTA DE CHASIS.

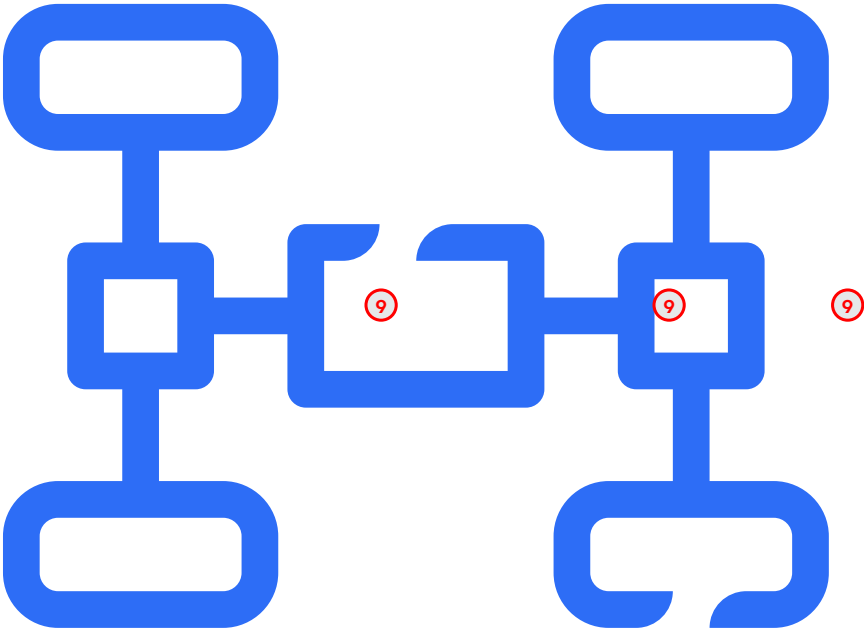
# CHASIS

| Número | Estado |
|---|---|
| 5 | CORROIDO |
| 20 | REVISAR FUGAS |

PROTECTOR INFERIOR ROTO

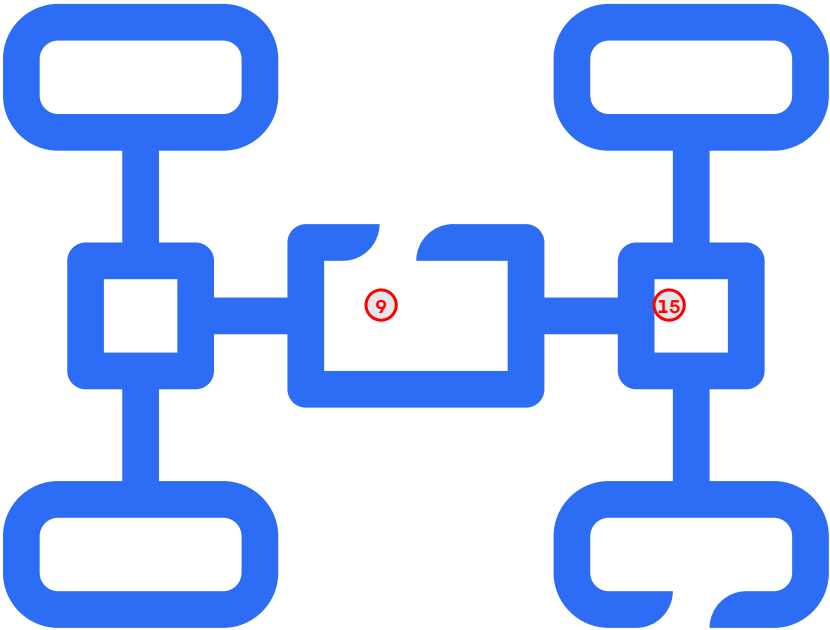
CHASIS

| Número | Estado |
|---|---|
| 5 | CORROIDO |
| 20 | REVISAR FUGAS |

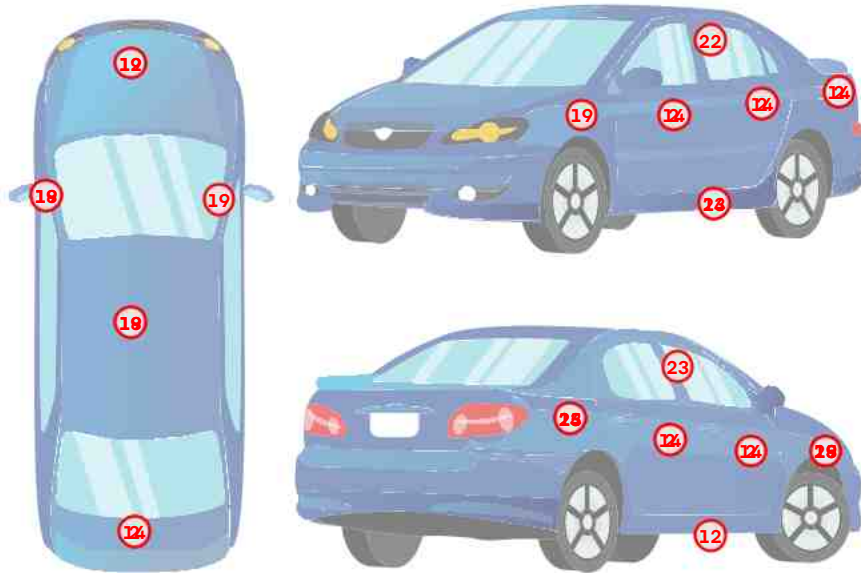
## CARROCERÍA

| Número | Estado |
|---|---|
| 5 | CORROIDO |
